1024/0075-2

Honda Mobilio 1.5 S

Feb 19, 2024

Vehicle Inspection Report สรุปผลการตรวจสภาพรถ (Inspection Summary)

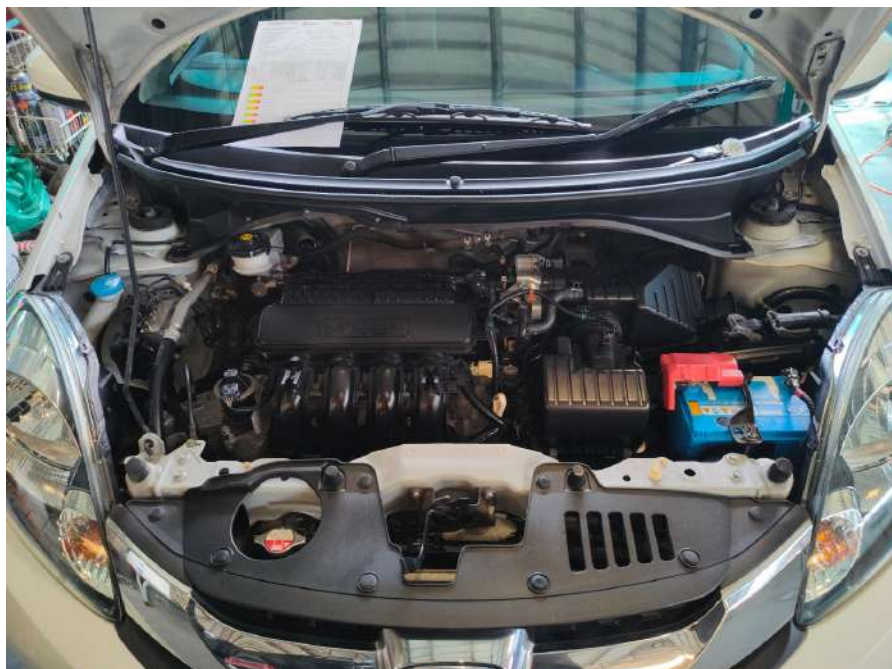
ภาพห้องเครื่อง

Voltage	12.24	V
Rating	450	CCA
Current	318	CCA
Internal resistance	8.8	mΩ
State of Charge	62	%
State of Health	50	%
Status	CAUTION

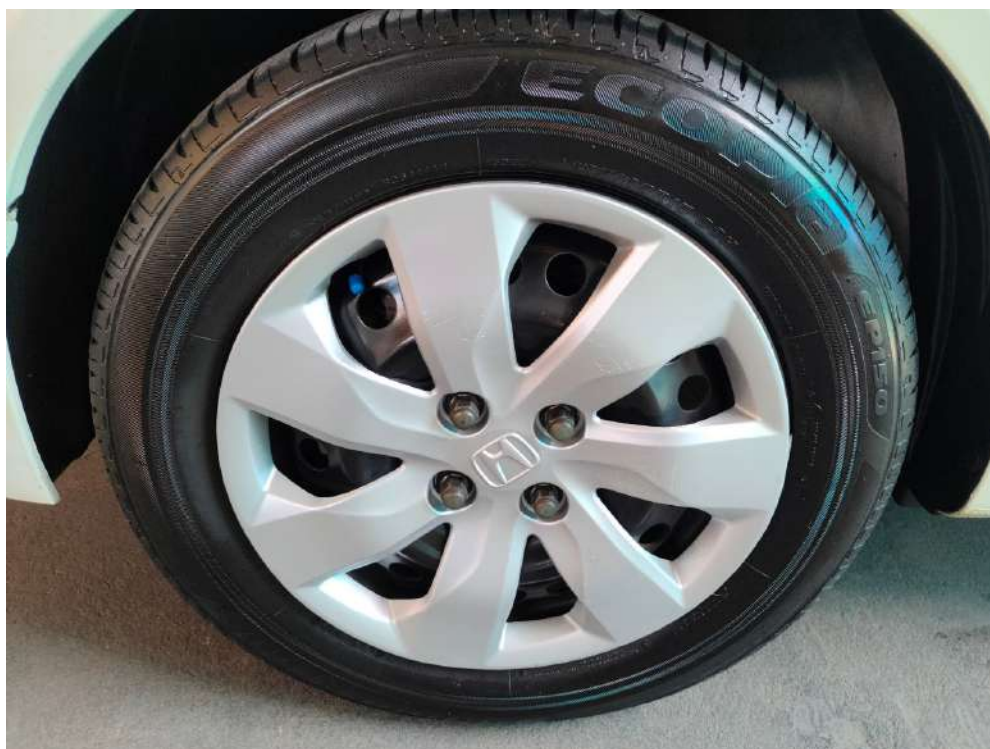
ขอบยาง ล้อ

12/20
