Vehicle Inspection Report

ยี่ห้อ/รุ่น (Brand/Model): TOYOTA CAMRY HYBRID 2.4 AT	วันที่ตรวจสอบรถยนต์ (Date of Inspection): 13-12-61
หมายเลขตัวถัง (VIN): MR053FK4000011523	เลขคำขอบริการ (Job No.): IO18/092-090
หมายเลขเครื่องยนต์ (Engine No.): 2AZ-H475057	Vehicle Picture:  
ปีที่ผลิต (Build Date): 2010	
สีรถ (Color): เทา	
ระยะการใช้งาน (Mileage): 158,728 ก.ม.	
หมายเลขทะเบียน (No. Plate): ฏล 9320	
วันครบกำหนดชำระภาษี (Registration Expiry): 2 ก.พ.62	
ชื่อลูกค้า (Customer Name): บริษัท 54 นิวัฒน์ ออโต้คาร์ จำกัด	
ที่อยู่ (Address): ถ.ราชพฤกษ์	
โทรศัพท์ (Tel):	
สถานที่ตรวจสอบรถ (Inspection Place): บริษัท 54 นิวัฒน์ ออโต้คาร์ จำกัด

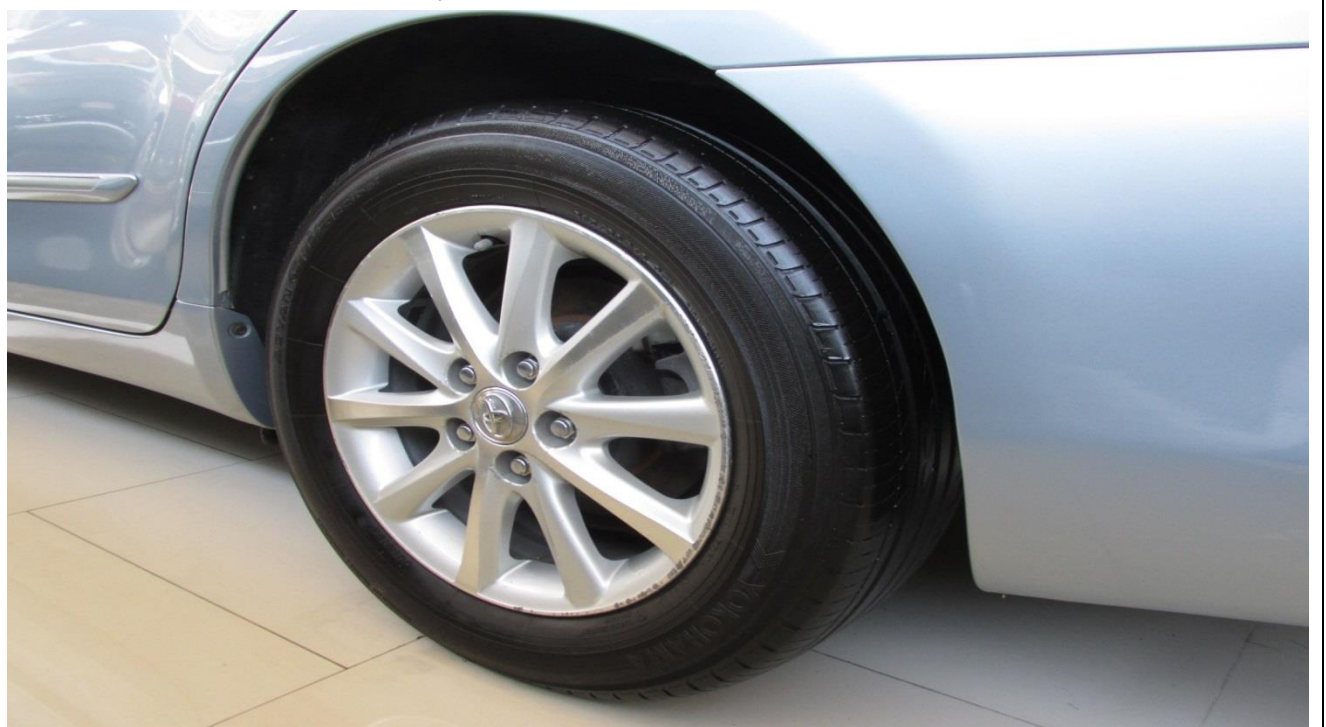
ภาพโดยรวมของยาง ล้อ และ เบรค - Tyres, Wheels & Brakes Visual Details

สภาพยางรถยนต์, สปีดคาร์ท/ปี ผลิต Tyres Appearance, Year	4416 ยางเริ่มเสื่อมสภาพ
 	สภาพล้อ,ฝาครอบล้อ Wheel Rims Appearance	สภาพดีตามอายุการใช้งาน
 	ล้อ และยางอะไหล่ Spare Tyre & Rim	มีประจำรถ
 	คาลิปเปอร์เบรค และท่อน้ำมัน Brake Hose Callipers & Pipes	สภาพปกติไม่พบการรั่วซึม

ผ้าดิสเบรค (หน้า/หลัง) Brake Pads (Front/Rear)	สภาพดีตามอายุการใช้งาน
 	จานดิสเบรค(หน้า/หลัง) Brake Discs (Front/Rear)	ควรเจียจานเบรคครั้งต่อไปที่เปลี่ยนผ้าเบรค
 	ดรัมเบรคล้อหลัง Brakes and Drums any No Leakage	N/A
