Vehicle Inspection Report

ยี่ห้อ/รุ่น (Brand/Model): ISUZU MU-X 3.0 AT	วันที่ตรวจสอบรถยนต์(Date of Inspection): 7-11-61
หมายเลขตัวถัง (VIN):MP1TFR85GET007675	เลขคำขอบริการ (Job No.) : I018/090-078
หมายเลขเครื่องยนต์ (Engine No.): 4JJ1MC3666	Vehicle Picture:  
ปีที่ผลิต (Build Date): 2014	
สีรถ(Color): ดำ	
ระยะทางการใช้งาน (Mileage): 103,276 ก.ม.	
หมายเลขทะเบียน (No. Plate): 3กต 5132	
วันครบกำหนดชำระภาษี (Registration Expiry): 3 ก.ค. 62	
ชื่อลูกค้า Customer Name: BEST SERVICE	
ที่อยู่ (Address): ศรีนครินทร์-เทพารักษ์	
โทรศัพท์(Tel):	
สถานที่ตรวจสอบรถ (Inspection Place): BEST SERVICE

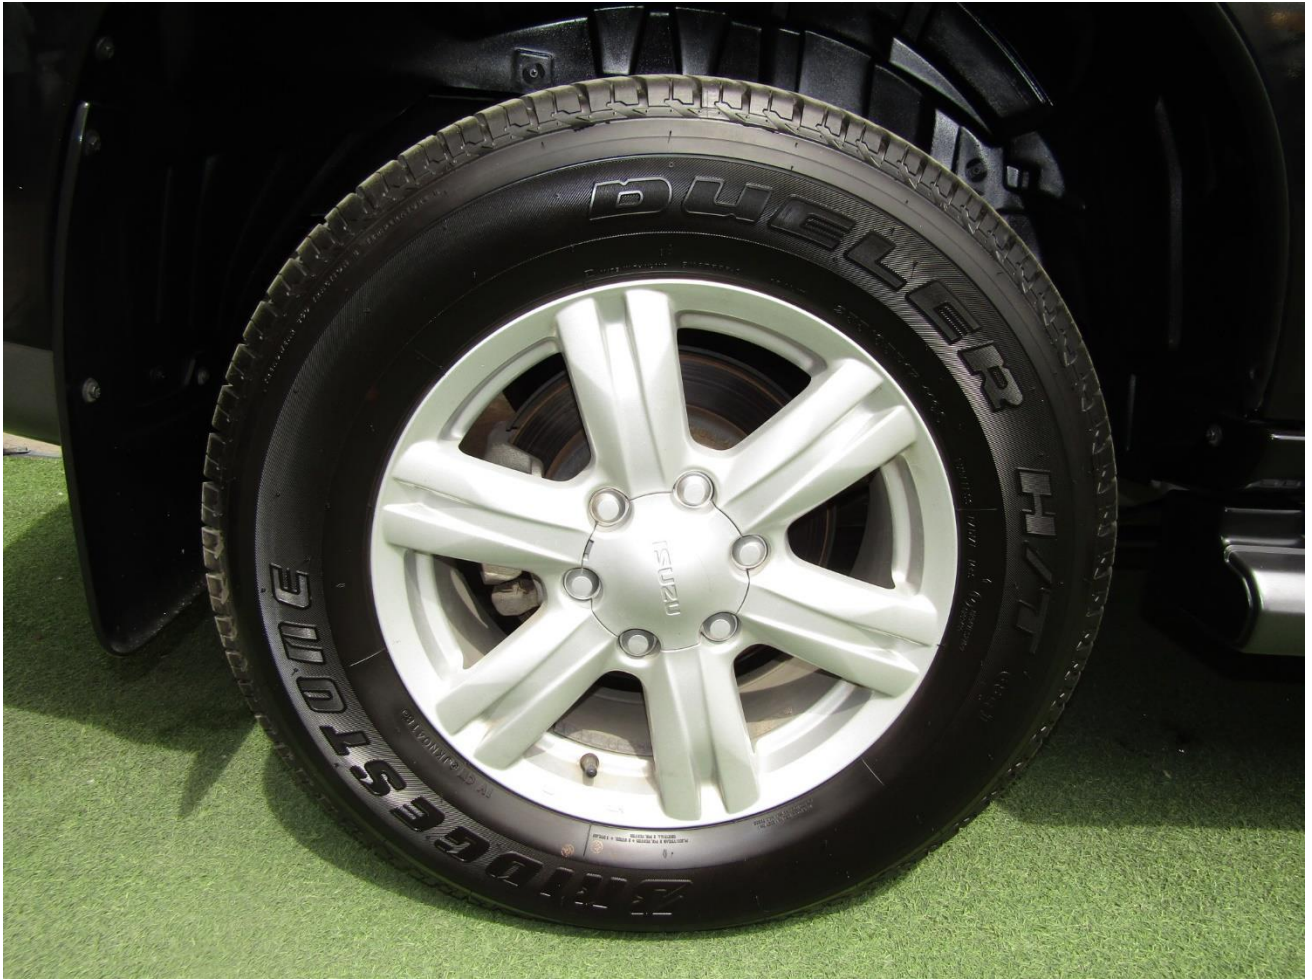
ภาพโดยรวมของยาง ล้อ และ เบรค - Tyres, Wheels & Brakes Visual Details:

ผ้าดิสเบรค (หน้า/หลัง) Brake Pads (Front/Rear)	สภาพตามอายุการใช้งาน
 	จานดิสเบรค Brake Discs (Front/Rear)	ควรเจียจานเบรคครั้งต่อไปที่เปลี่ยนผ้าเบรค
 	ดรัมเบรคล้อหลัง Brakes and Drums any No Leakage	N/A
