Vehicle Inspection Report

ยี่ห้อ/รุ่น (Make/Model): BMW 730LI	วันที่ตรวจสอบรถยนต์ (Date of Inspection): 21.11.60
เลขตัวถัง (VIN): MMFHN25040DN59108	เลขคำขอบริการ (Job No.) : I017/130-004
เลขเครื่องยนต์ (Engine No.): 03286720	Vehicle Picture:

ปีผลิต (Build Date): 2008	
สี (Color): ดำ	
เลขไมล์ (Mileage): 86610	
เลขทะเบียน (No. Plate): 6กร 6648	
ทะเบียนหมดอายุ (Registration Expiry): 18 ส.ค 61	
ชื่อลูกค้า Customer Name: KB auto	
ที่อยู่ (Address):	
โทรศัพท์ (Tel):	
สถานที่ตรวจสอบรถ (Inspection Place): KB auto

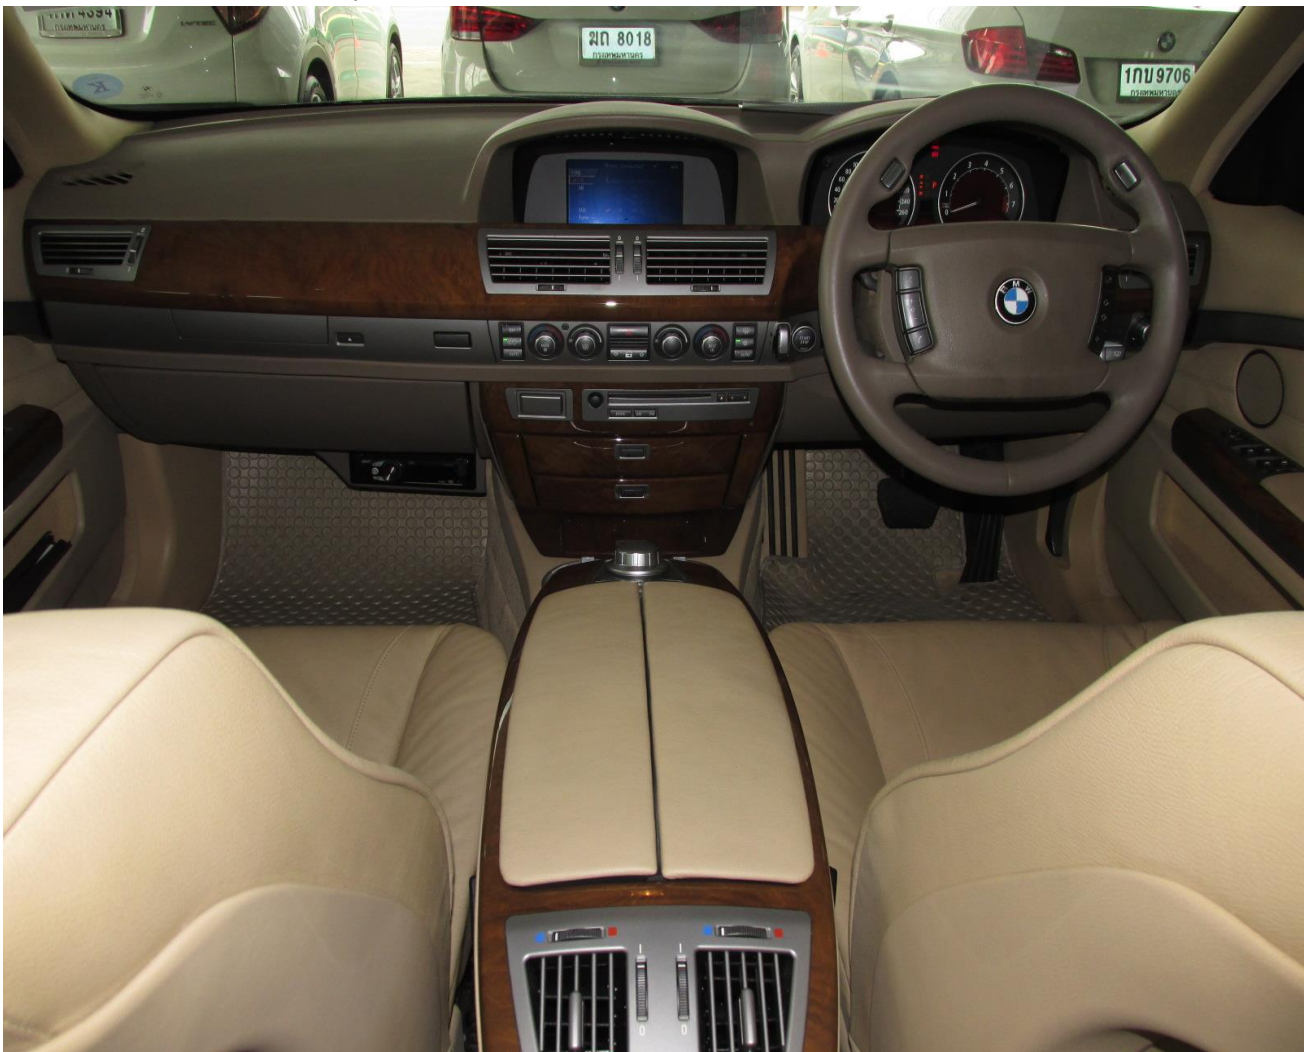
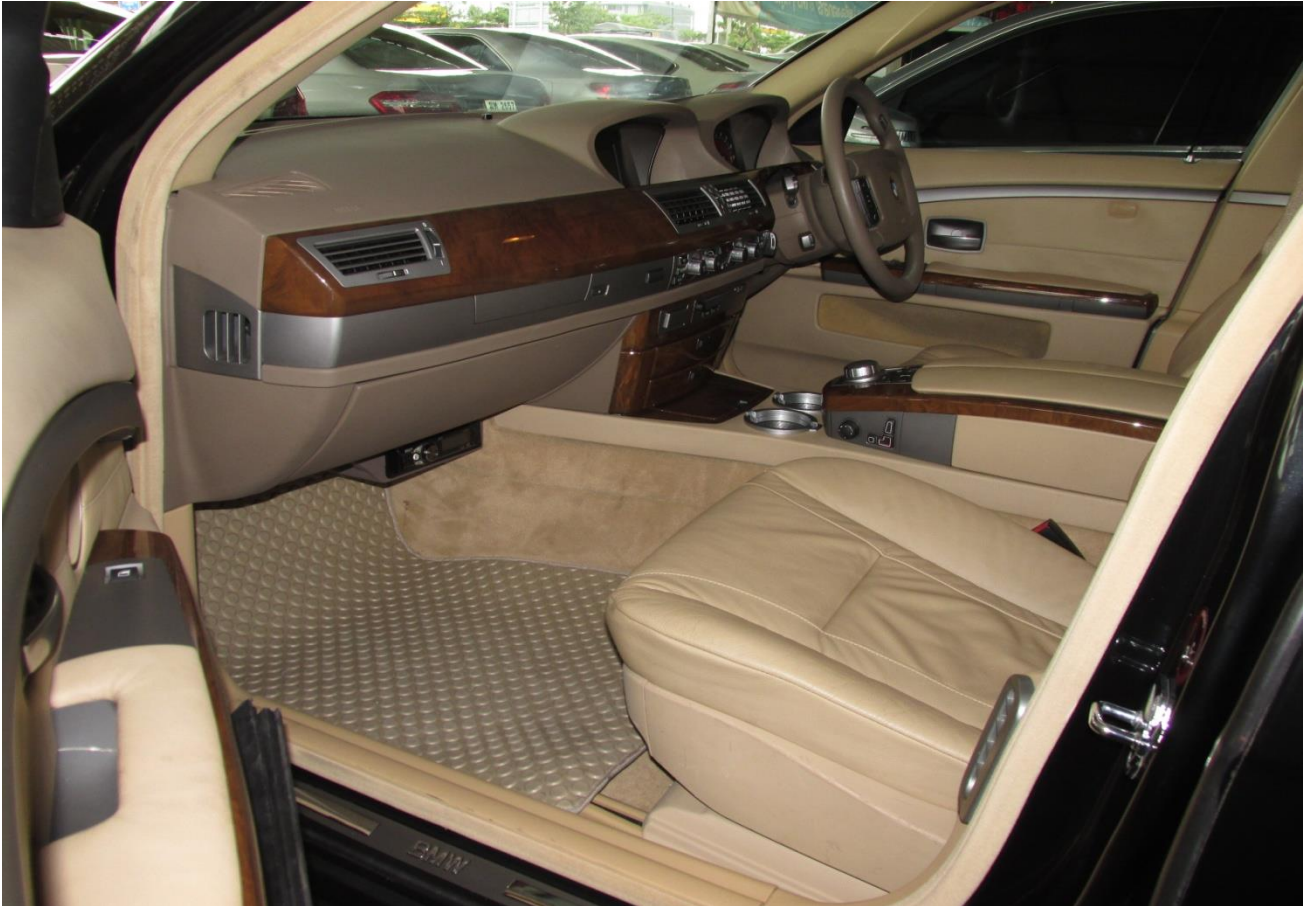
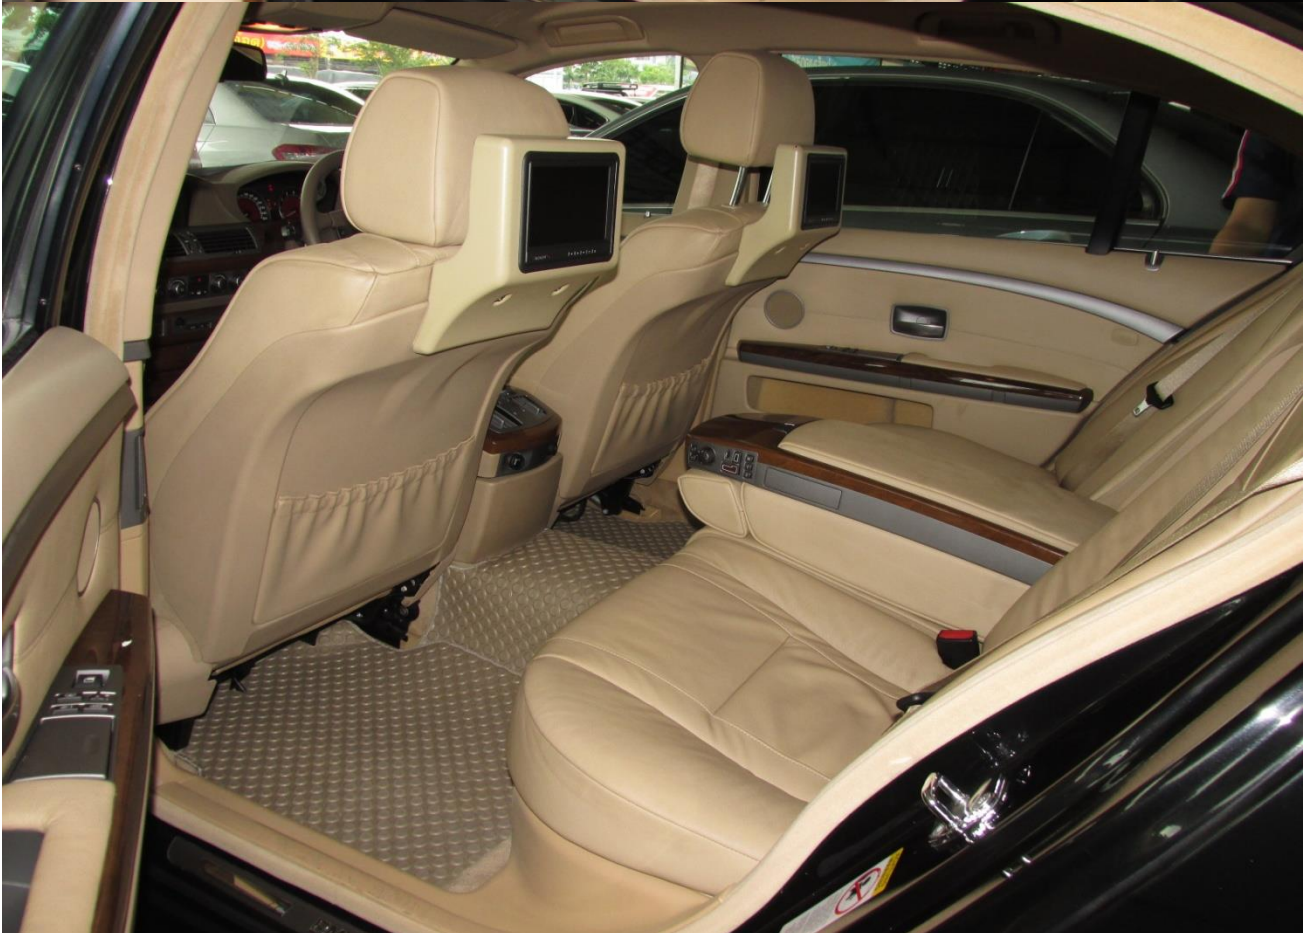
ภาพภายในด้านหน้า หลัง และ จุดบกพร่อง - Interior Visual Details (Front, Rear and/or Defect):

ภาพภายในด้านหน้า หลัง และ จุดบกพร่อง (ต่อ) - Interior Visual Details (Front, Rear and/or Defect) (Continued):

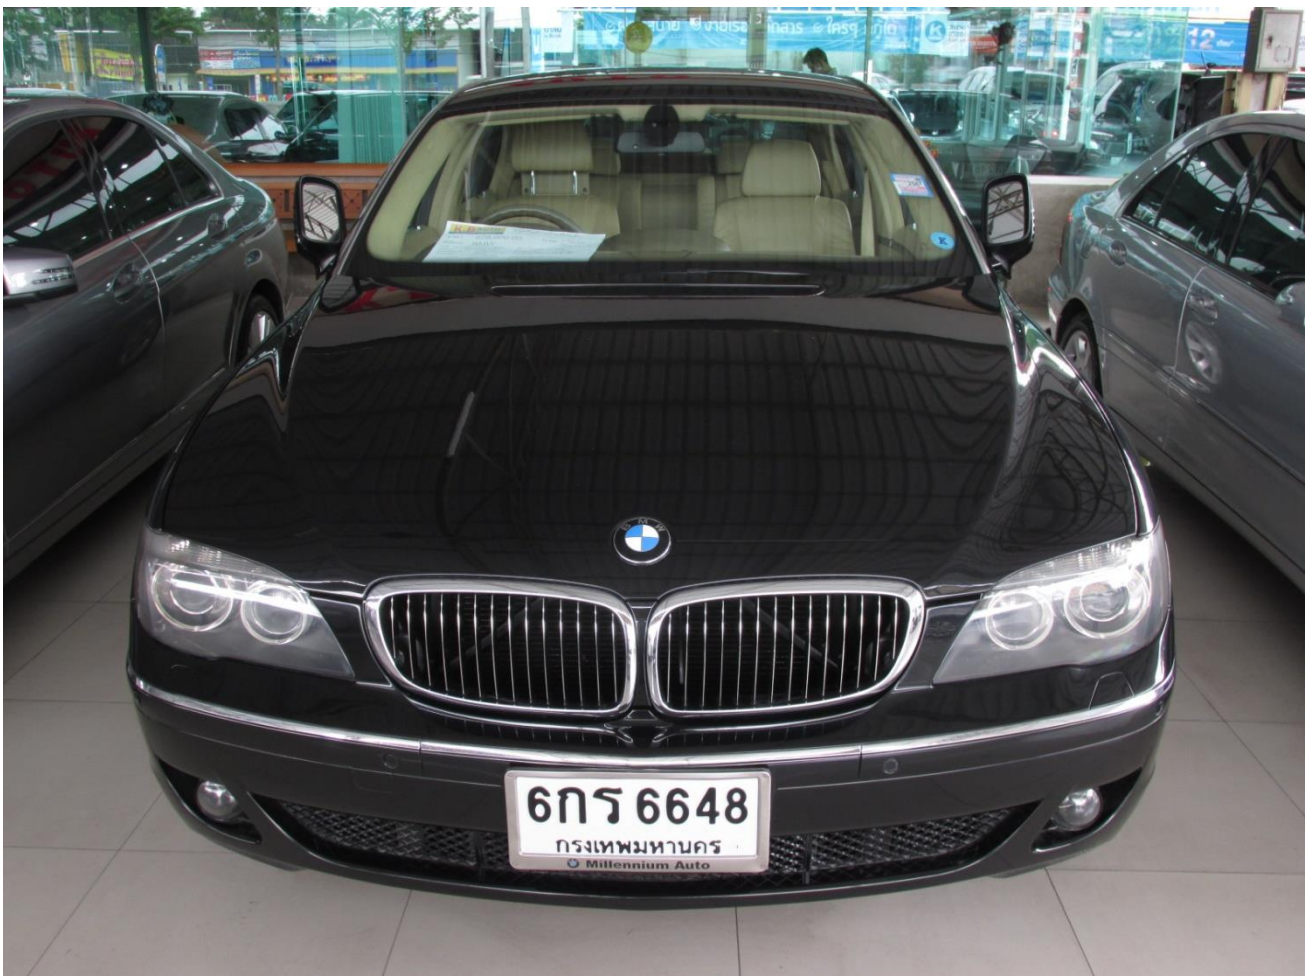
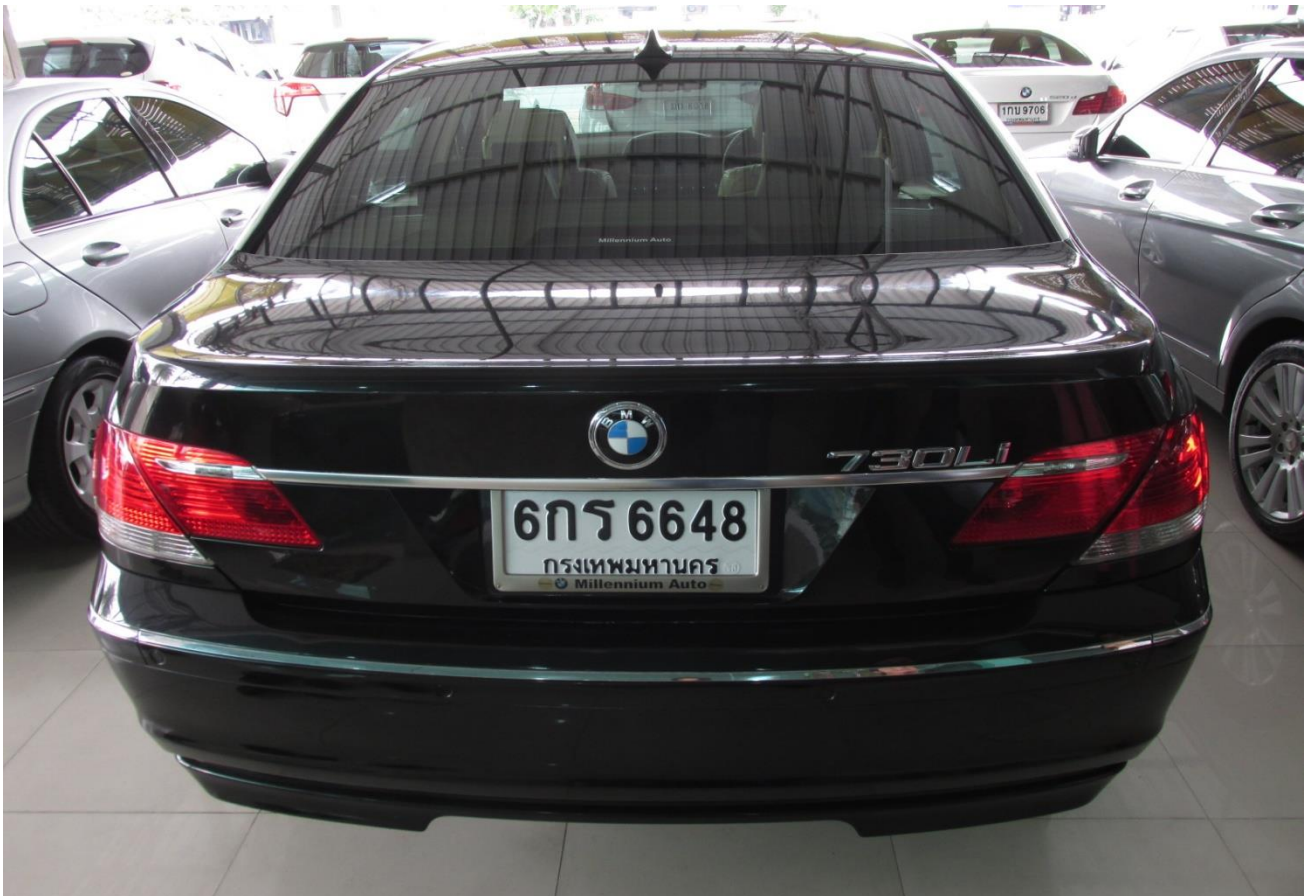
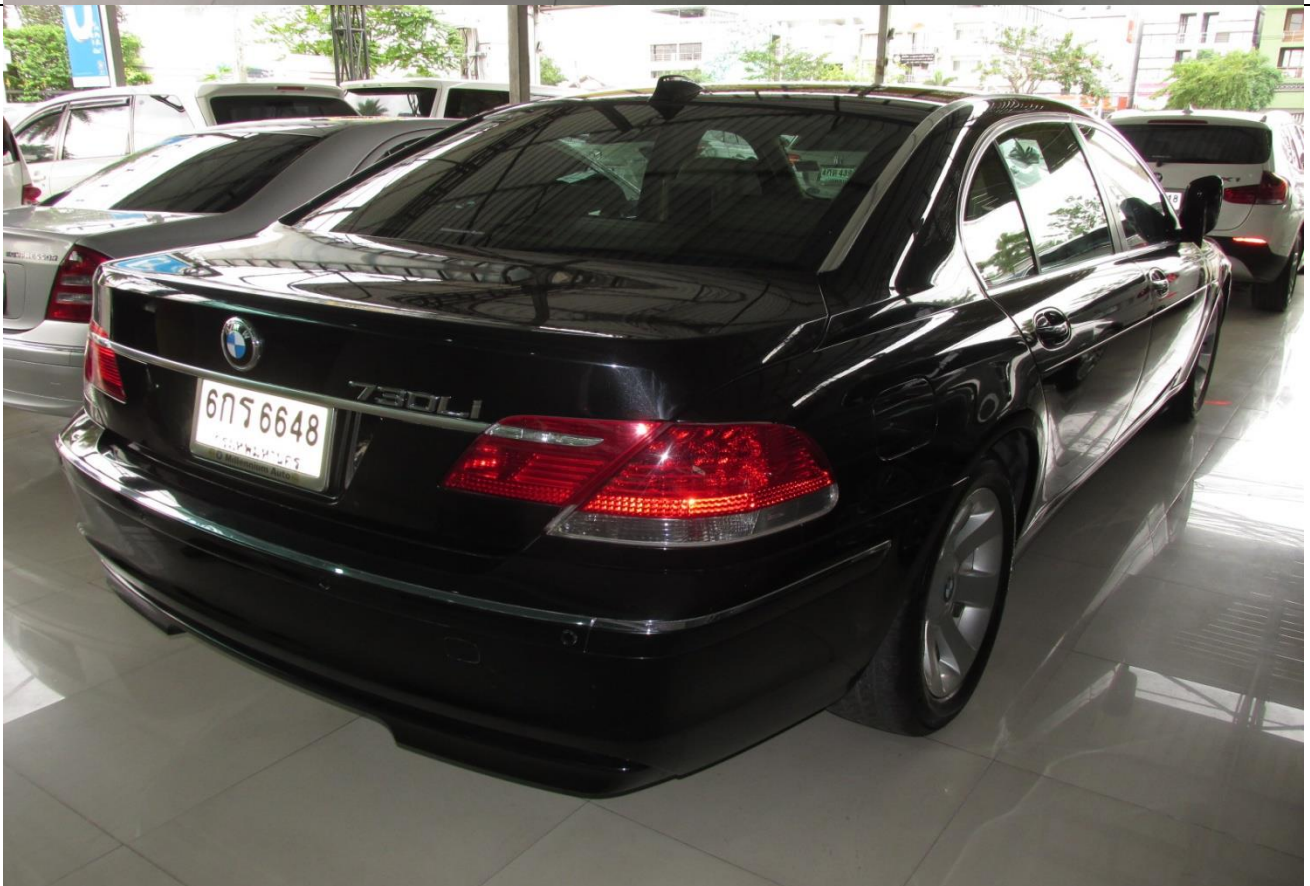
ภาพภายนอก - Exterior Visual Details:

ภาพภายนอก (ต่อ) - Exterior Visual Details (Continued):

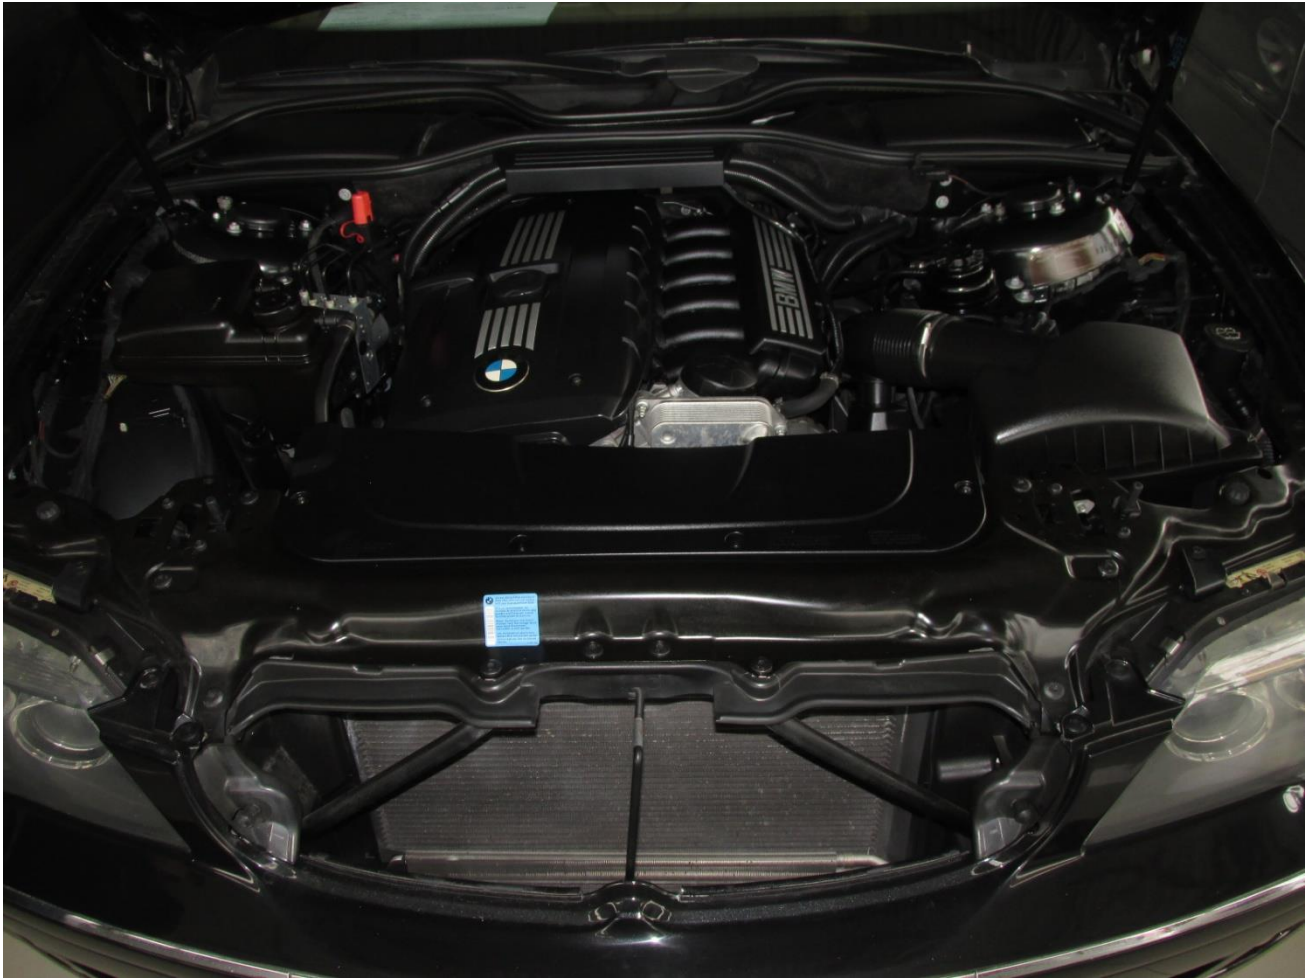
ภาพห้องเครื่อง - Engine Bay Visual Details

Battery Test																																							
Voltage	11.35 V																																						
Rating	900 CCA																																						
Current	307 CCA																																						
Internal resistance	8.83 mΩ																																						
State of Charge	0 %																																						
State of Health	19 %																																						
Status	Replace																																						
Test Date	21.11.60																																						
Charging System Test at 2000 rpm																																							
Voltage	13.95 V																																						
Status	Normal																																						
Start System Test																																							
Start Voltage	7.54 V																																						
Status	Too low																																						
Max. Load Test at 2000 rpm

Max. Load Voltage	13.96 V																																						
Status	Normal

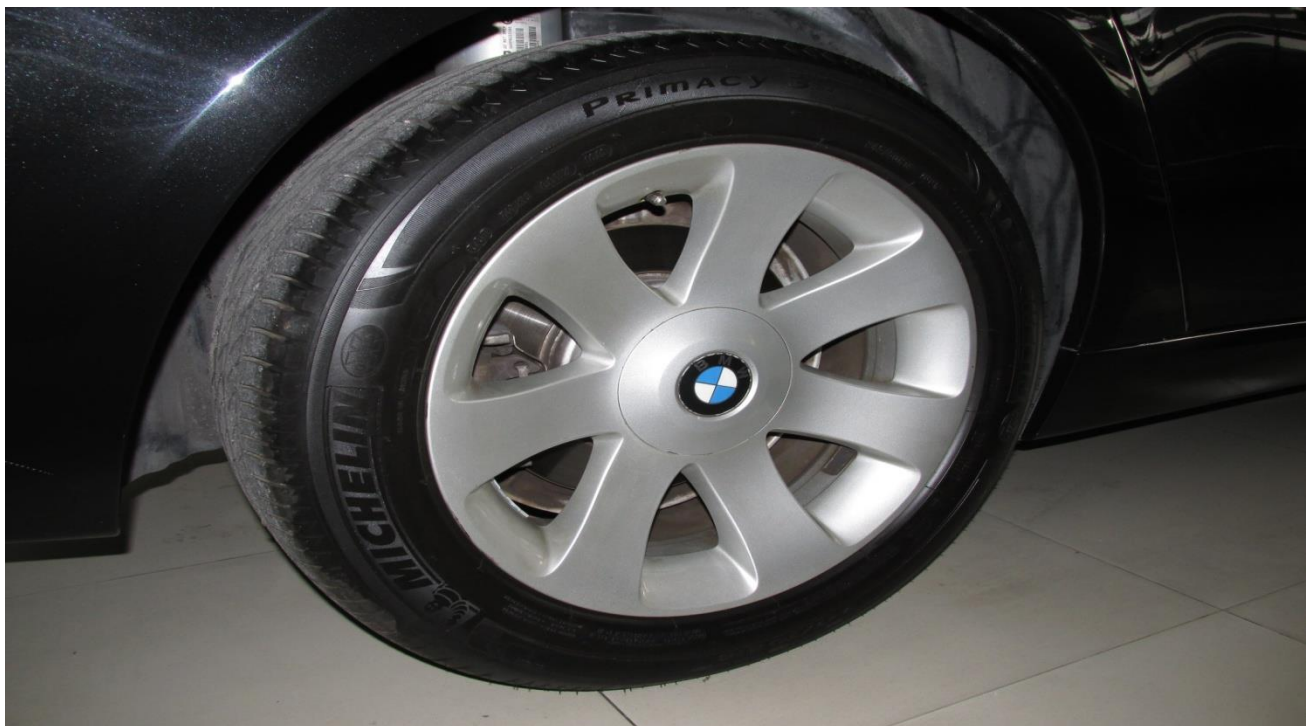
สภาพยางรถยนต์, เดือน/ปี ผลิต Tyres Appearance, Year	ปียางผลิต 1616 ยางสภาพดี

จานเบรค Brake Discs (Front/Rear)	ควรเจียจานเบรคครั้งต่อไปที่เปลี่ยนผ้าเบรค

ภาพโดยรวมของยาง ล้อ และ เบรค - Tyres, Wheels & Brakes Visual Details:
