I024/0094-2

Honda Civic 1.8 S i-VTEC

INSPECTION
BY ONE2CAR

Vehicle Inspection Report

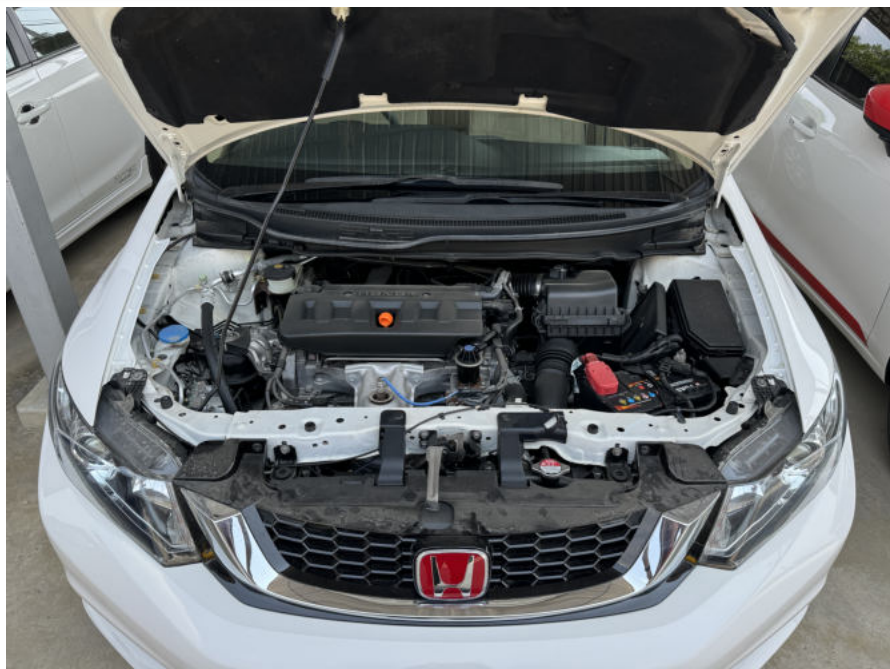
ภาพห้องเครื่อง

การทดสอบ แบตเตอรี่ Battery Test

Voltage	12.24	V
Rating	450	CCA
Current	333	CCA
Internal resistance	8.13	mΩ
State of Charge	44	%
State of Health	53	%
Status	CAUTION

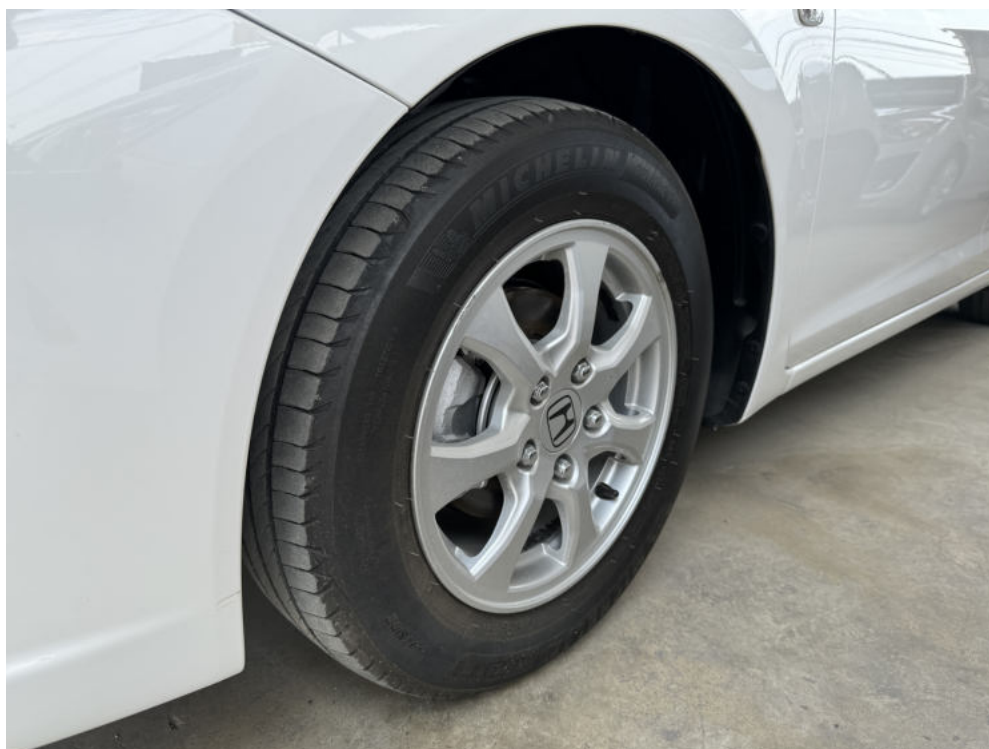
ขอบยาง ล้อ

Remark ยาง ล้อ และ เบรก ▾

05/21
