I024/0013-38

Mazda 2 1.3 S Leather Sports

Apr 11, 2024

Vehicle Inspection Report

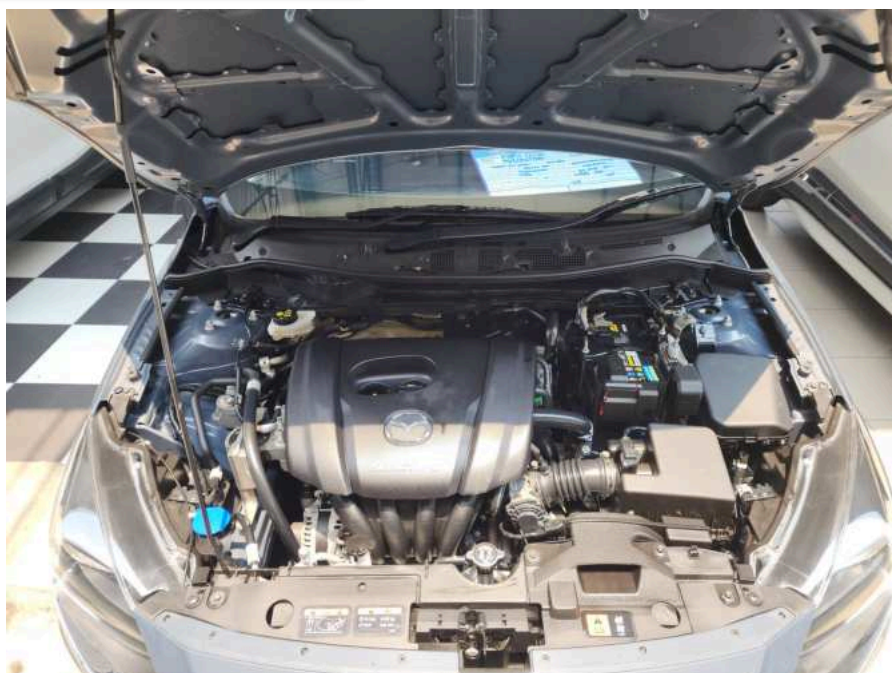
ภาพห้องเครื่อง

Voltage	12.38	V
Rating	560	CCA
Current	513	CCA
Internal resistance	5.45	mΩ
State of Charge	60	%
State of Health	84	%
Status	GREAT

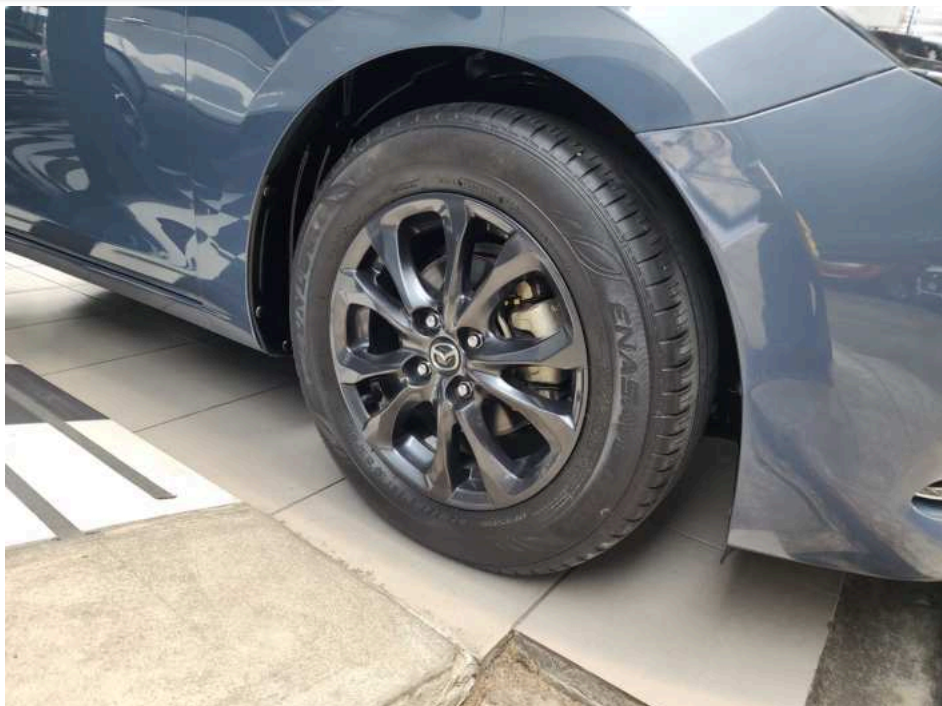
ขอบยาง ล้อ

39/20
