เลขคำขอบริการ (Job No.) :: I022/0016-2

Feb 21, 2022

MAZDA CX-5 2.0 S SUV AT

# Vehicle Inspection Report

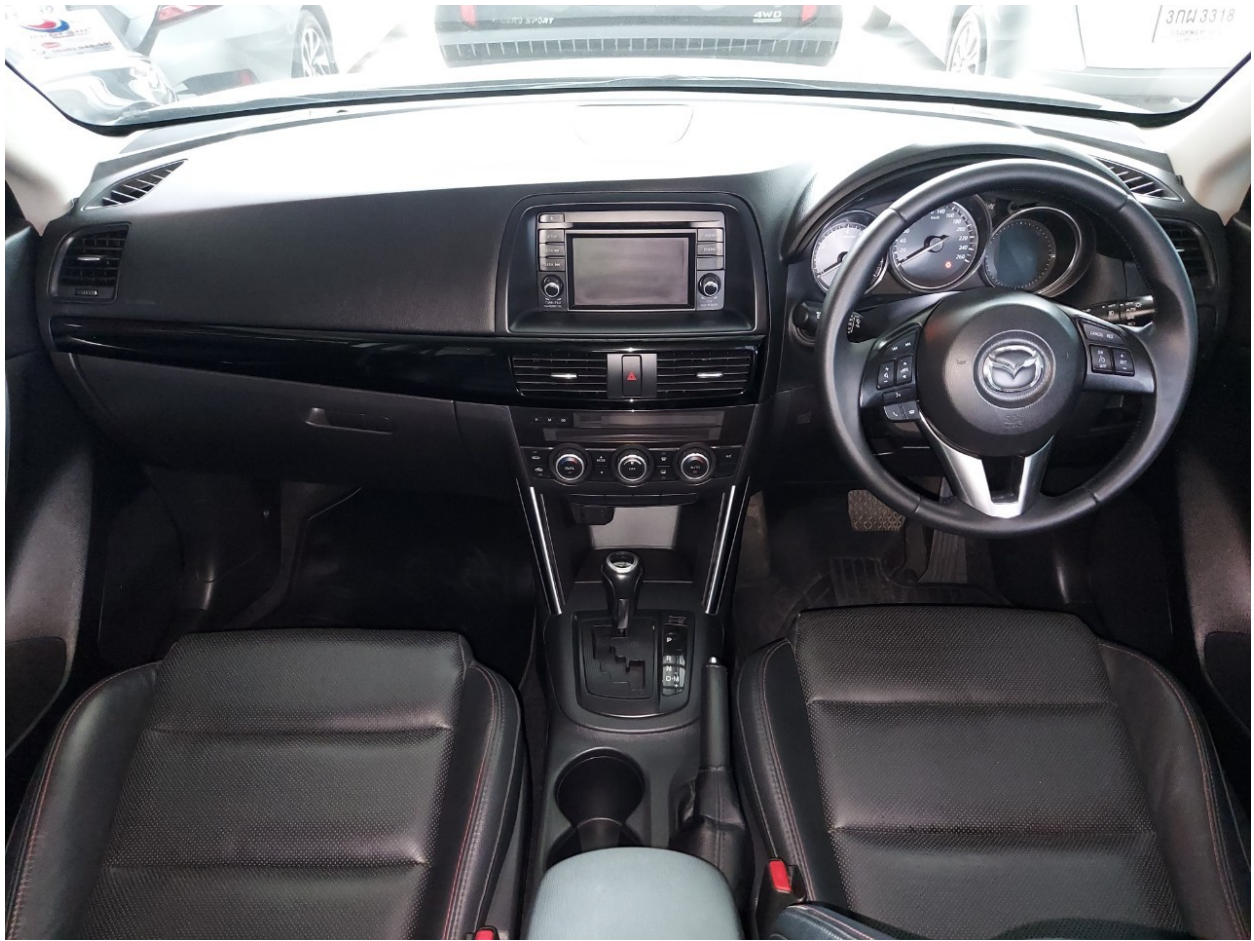
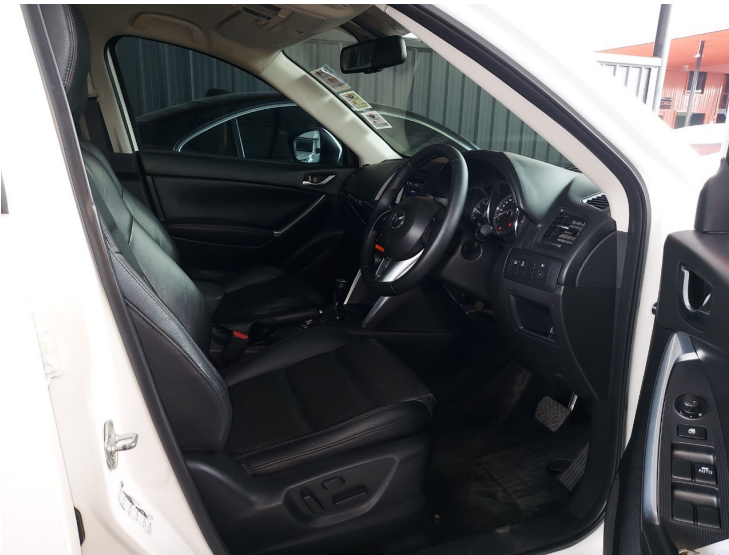
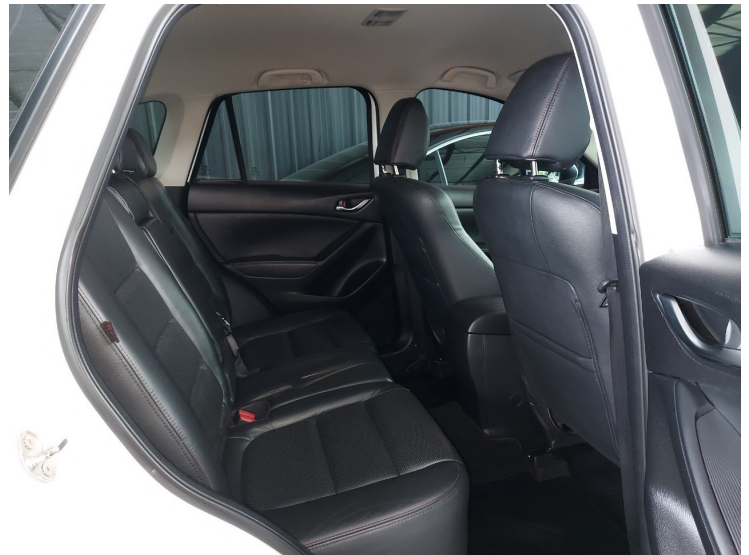
### ภาพภายใน

รถสภาพดี โครงสร้างไม่เคยมีอุบัติเหตุ ไม่เคยจมน้ำ และไฟไหม้

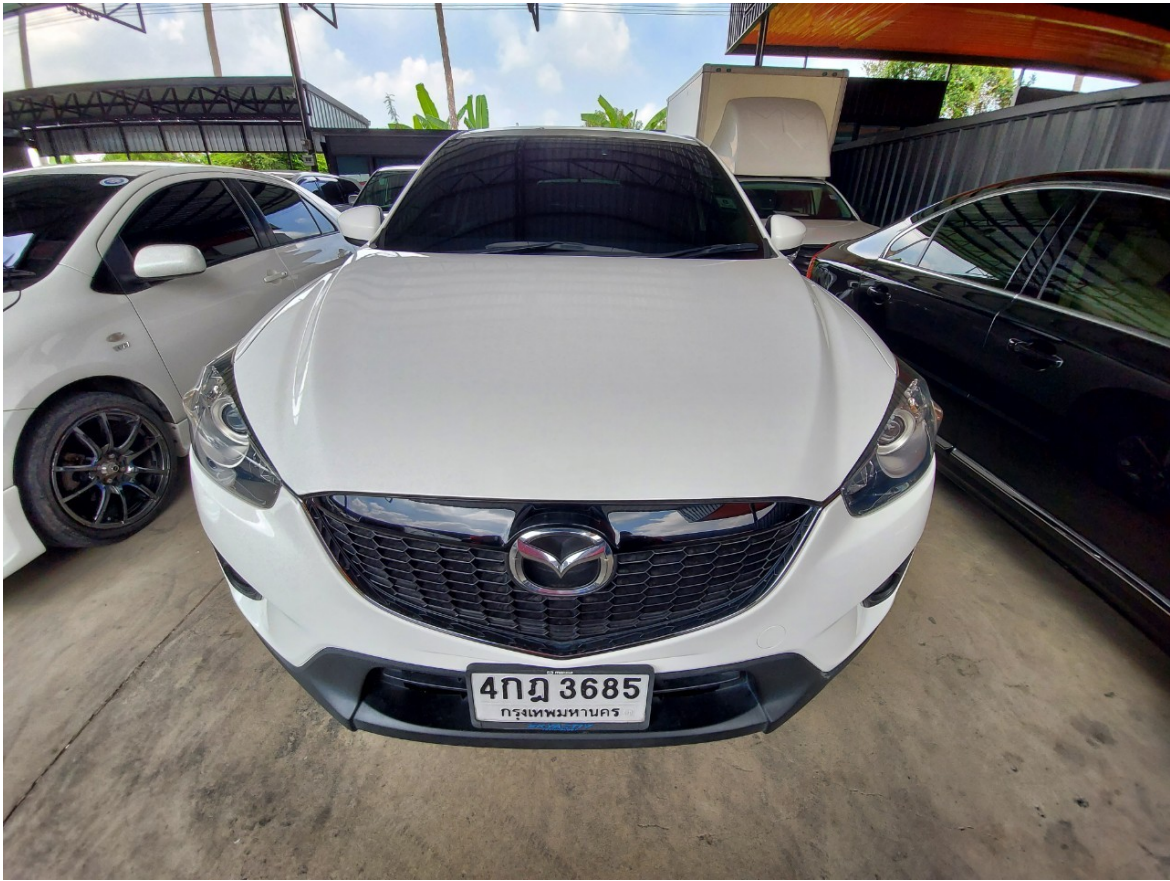
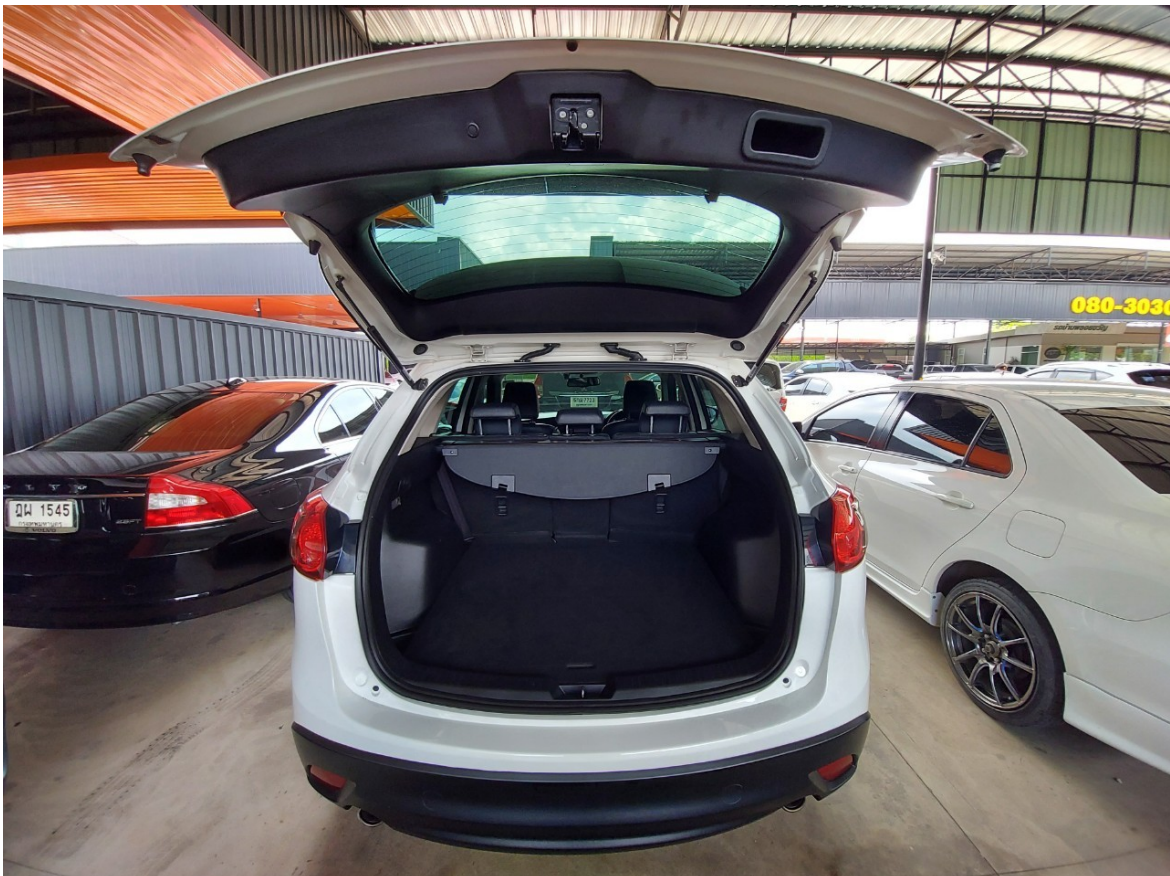
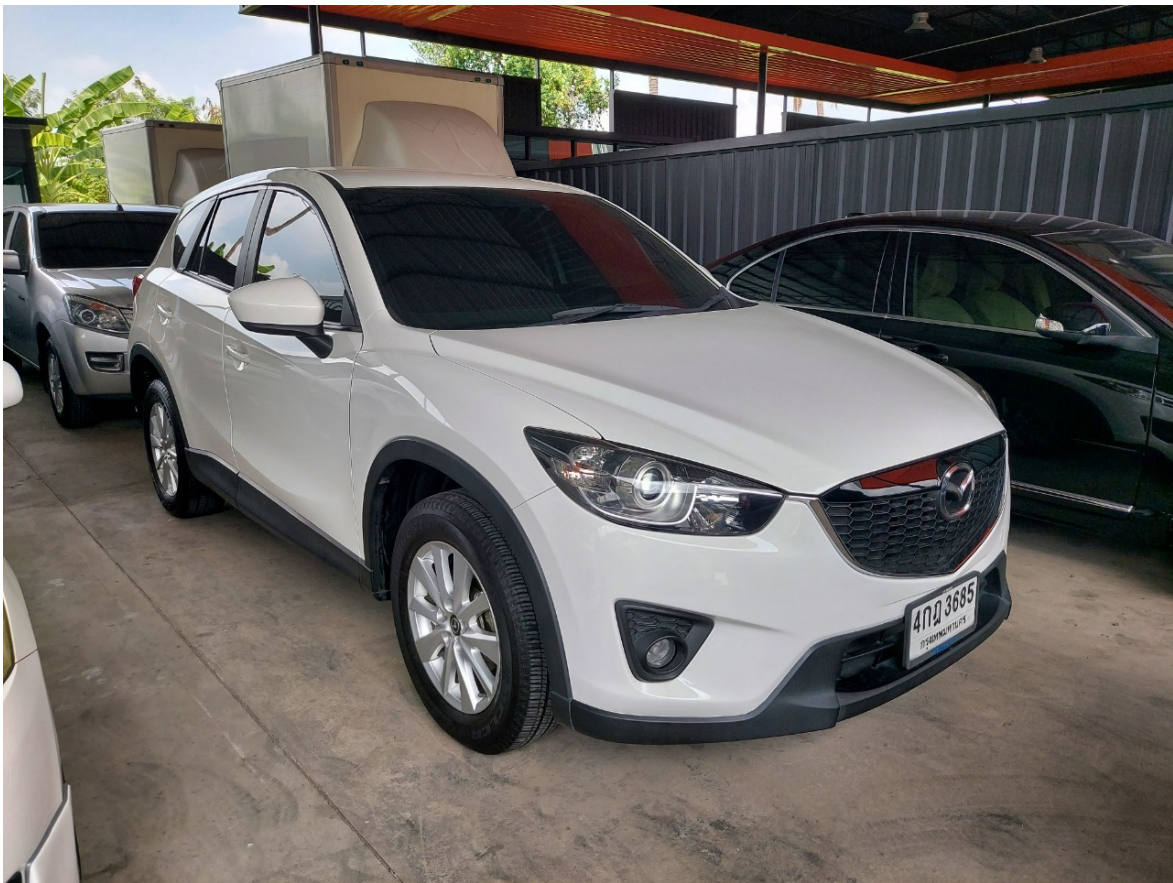
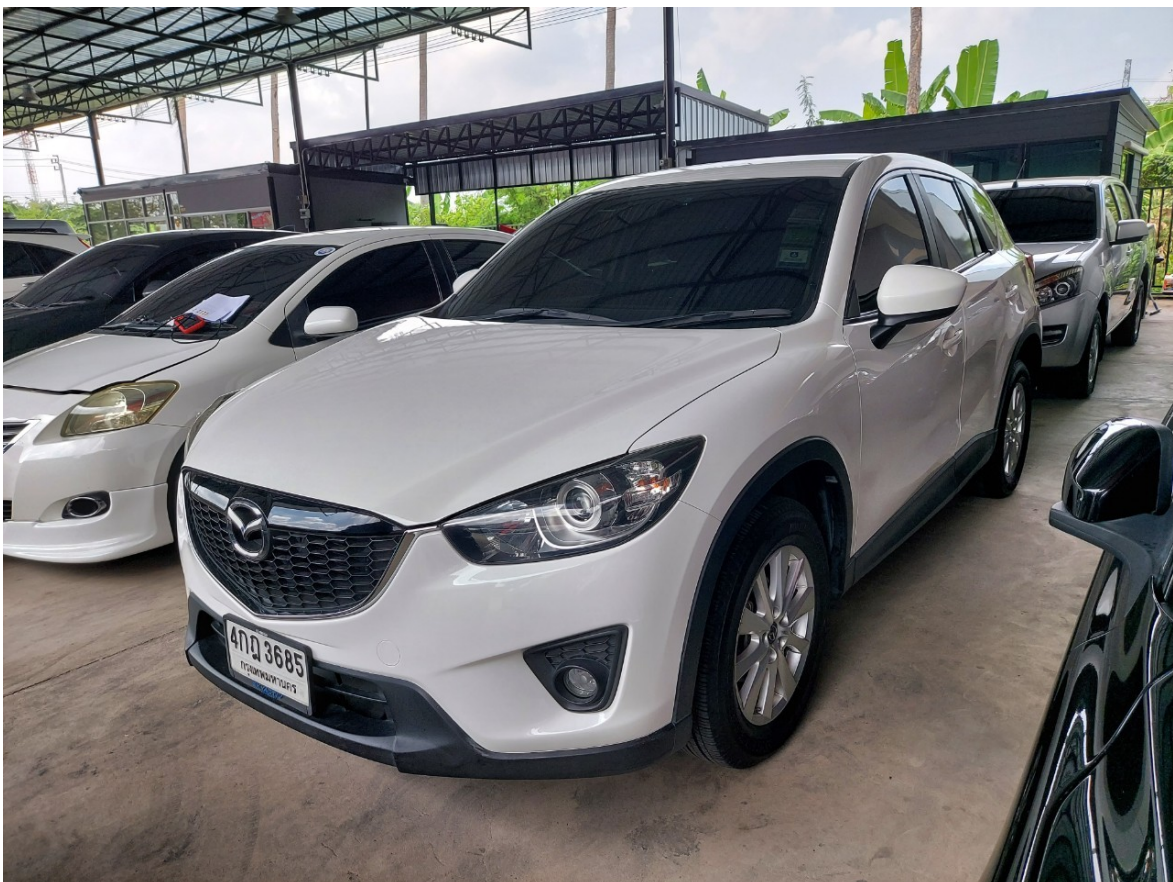
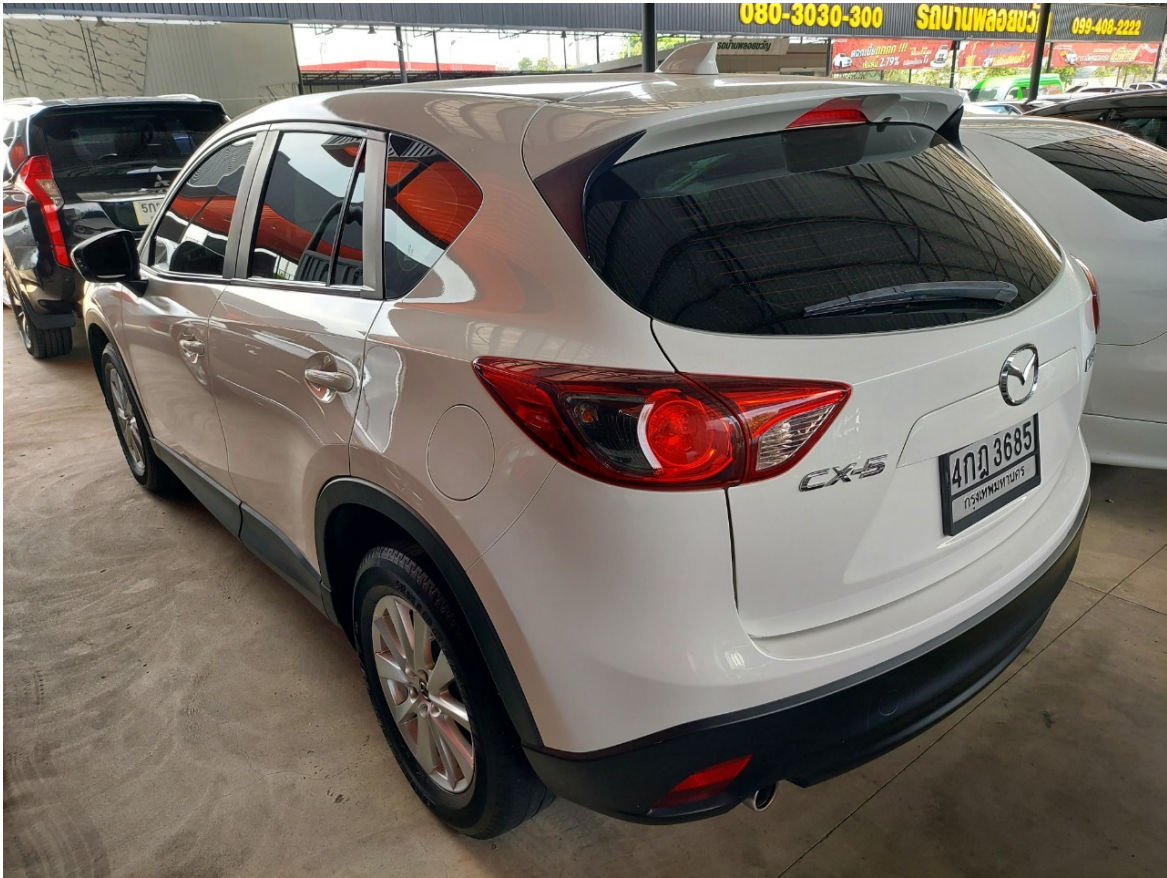
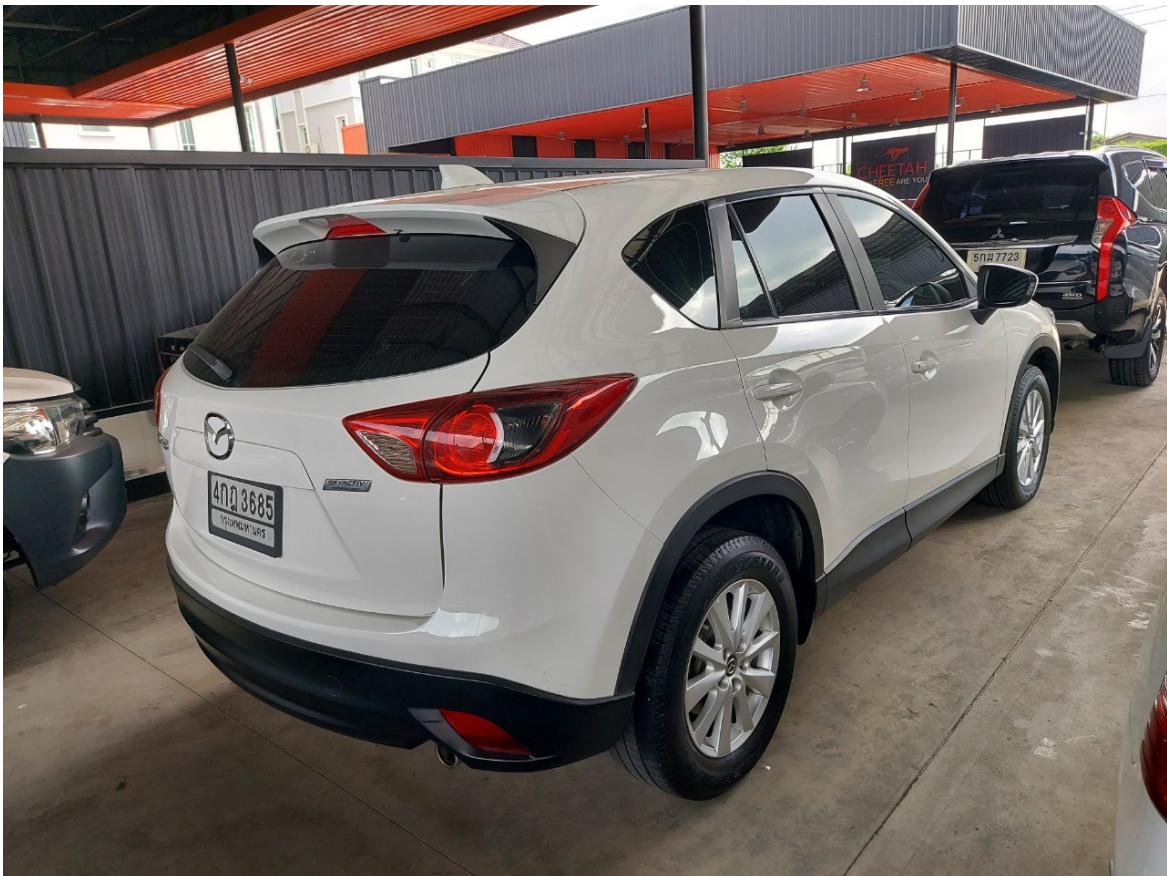
### ภาพภายนอก

รถสภาพดี โครงสร้างไม่เคยมีอุบัติเหตุ ไม่เคยจมน้ำ และไฟใหม่

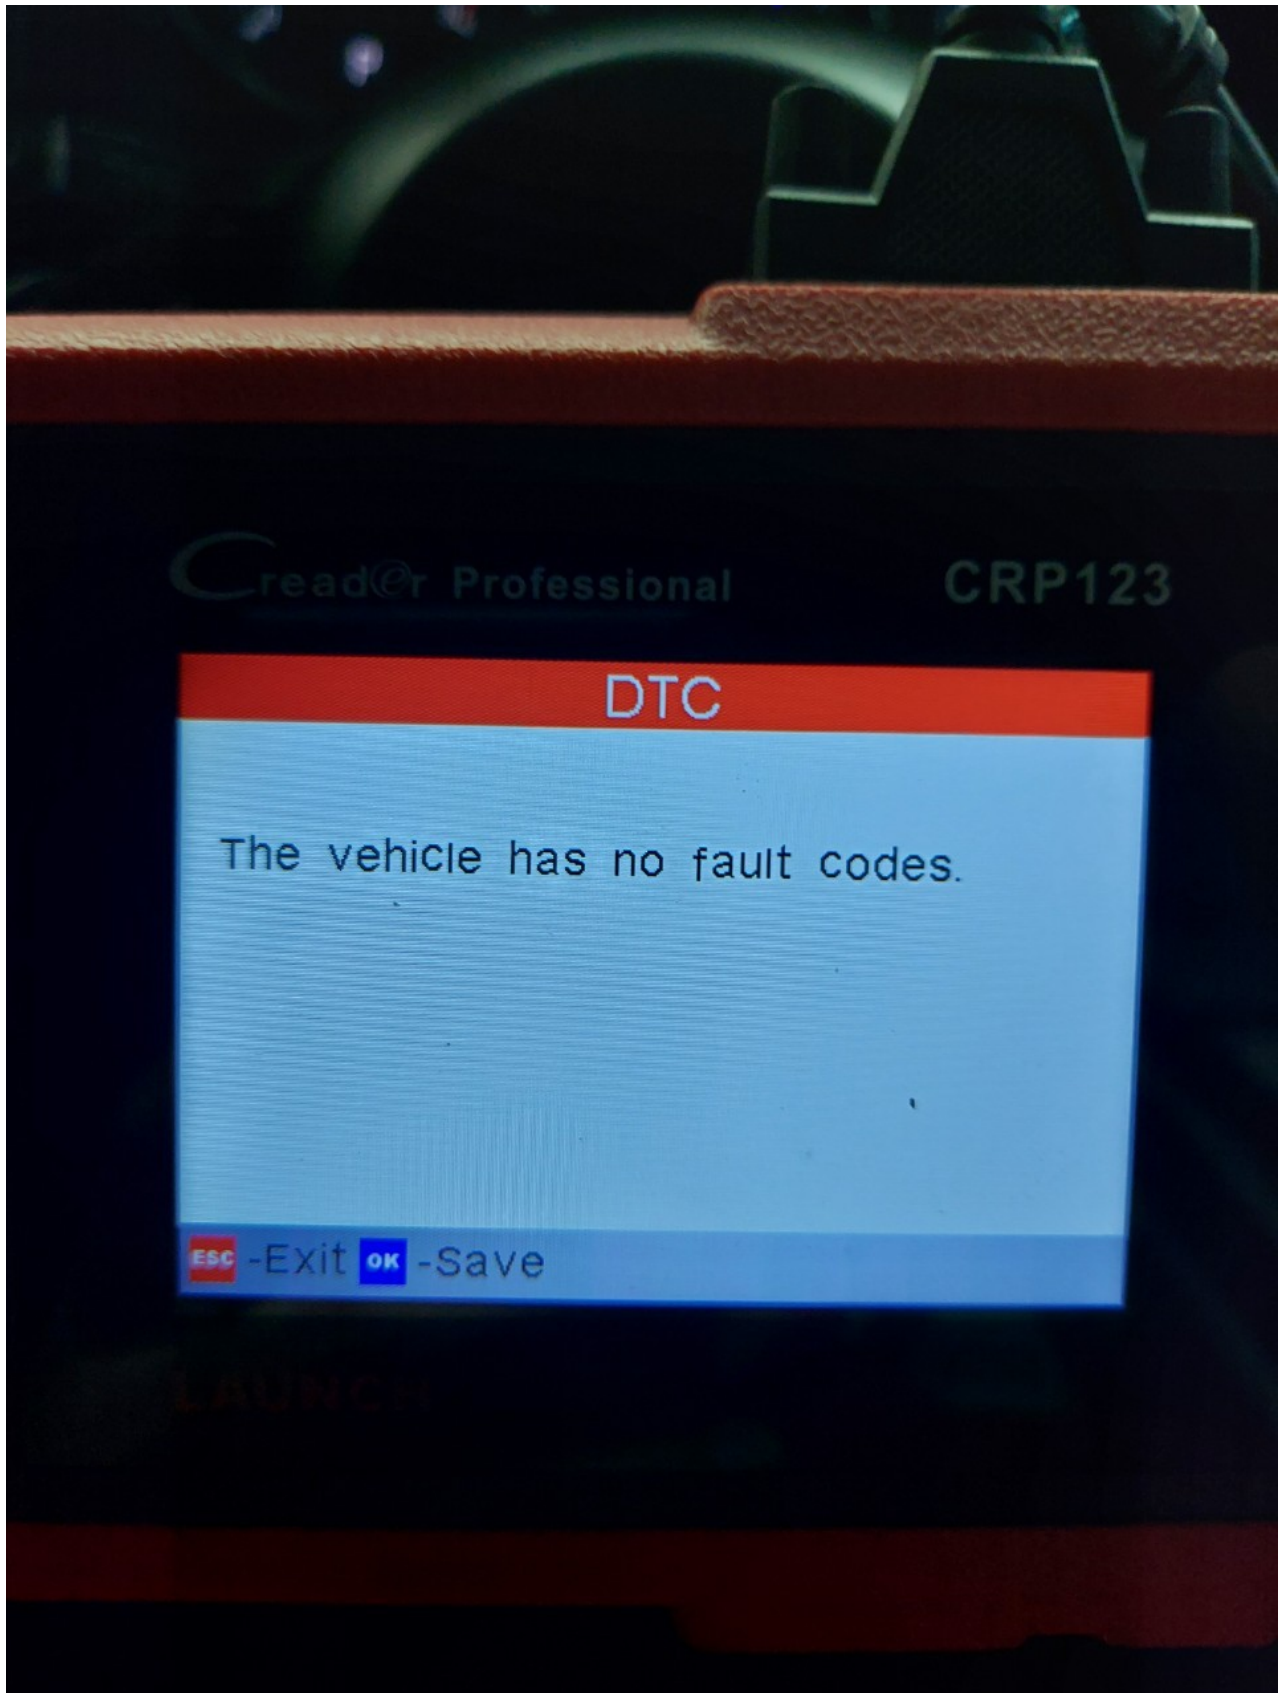
ภาพ OBD

| รายการตรวจ 6 รายการ | สถานะ |
|---|---|
| 1.5 การวินิจฉัยผ่านทาง OBD On-Board Diagnostics (OBD) | ดี (Good) |
