1022/0001-89

Ford Ranger 2.2 DOUBLE CAB Hi-Rider XLT ...

# Vehicle Inspection Report สรุปผลการตรวจสภาพรถ (Inspection Summary)

Aug 3, 2022

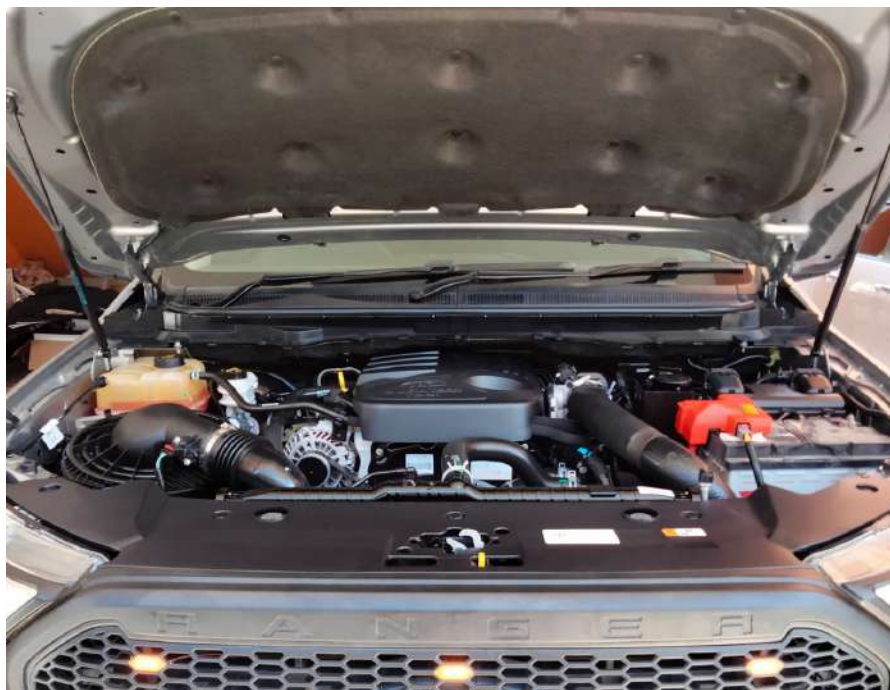
### ภาพห้องเครื่อง

Voltage	12.38	V
Rating	500	CCA
Current	313	CCA
Internal resistance	8.93	mΩ
State of Charge	58	%
State of Health	39	%
Status	Suggest R...

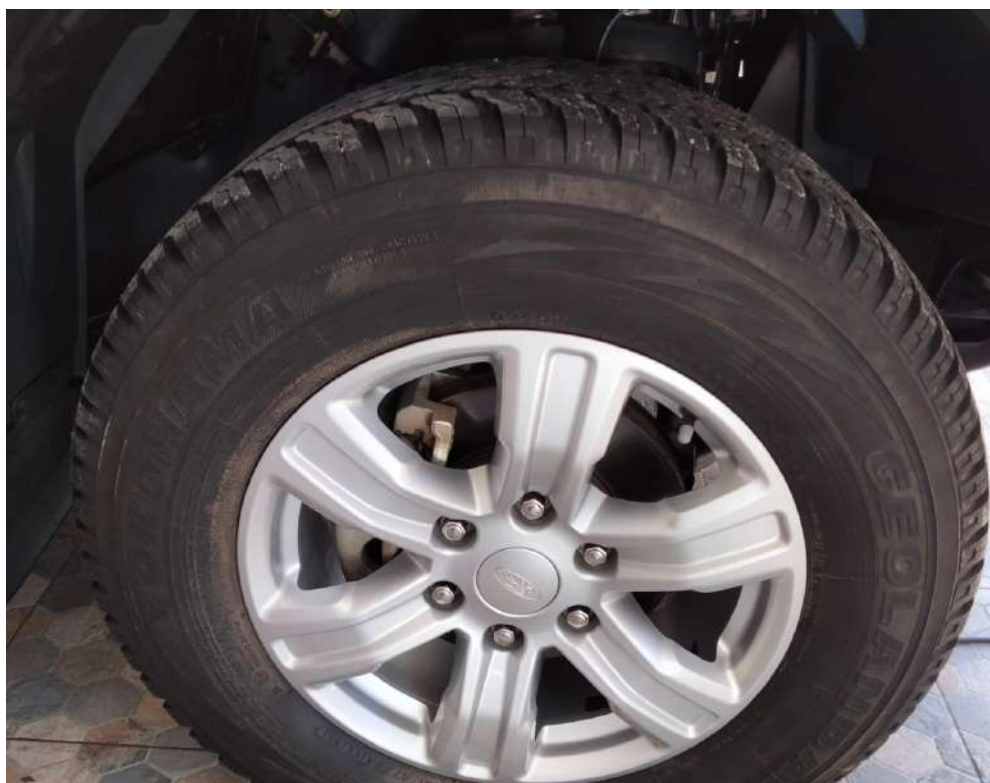
#### ขอบยาง ล้อ

สภาพปียาง 15/21
