1024/0073-13

BMW X5 3.0 xDrive30d M Sport 4WD

Vehicle Inspection Report

สรุปผลการตรวจสภาพรถ (Inspection Summary)

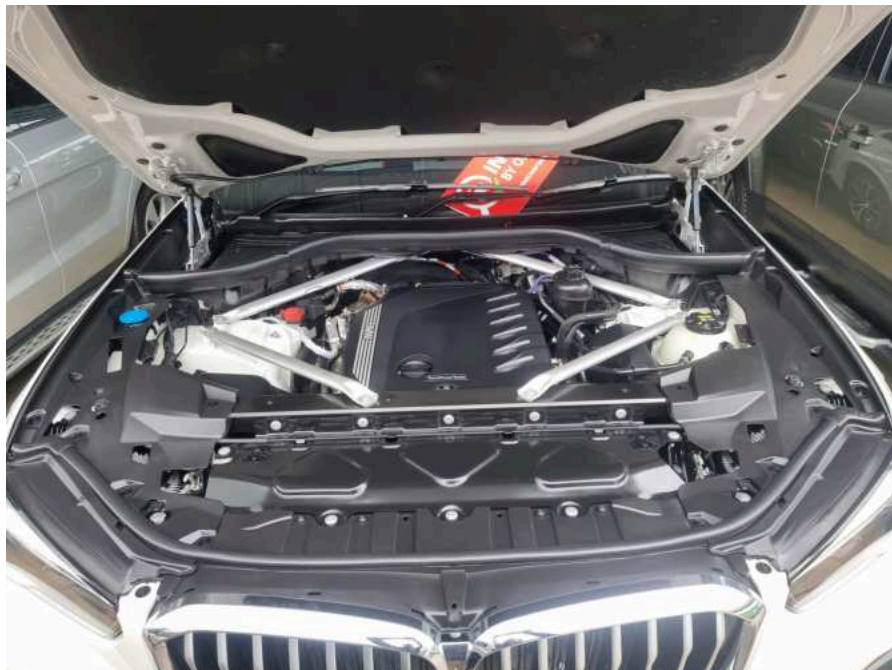
ภาพห้องเครื่อง

Voltage	8.01	V
Rating	700	CCA
Current	3474	CCA
Internal resistance	0.77	mΩ
State of Charge	0	%
State of Health	100	%
Status	GREAT

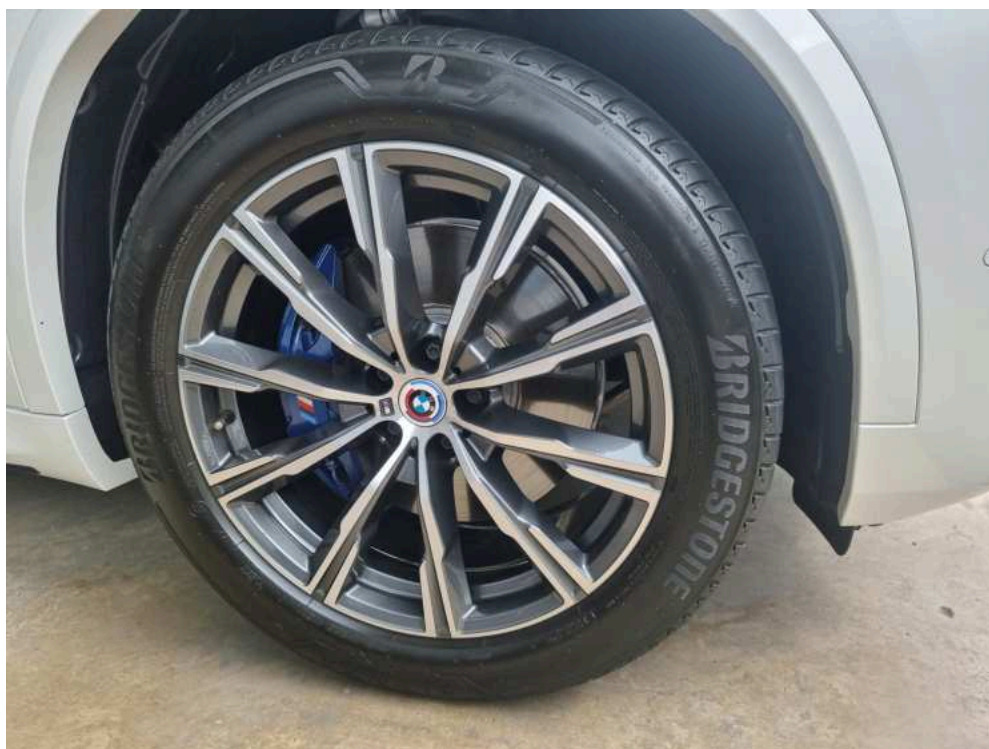
ขอบยาง ล้อ

37/22
