1024/0068-40

Toyota Hilux Revlo 2.8 DOUBLE CAB G 4WD

INSPECTION
BY ONE2CAR

Vehicle Inspection Report

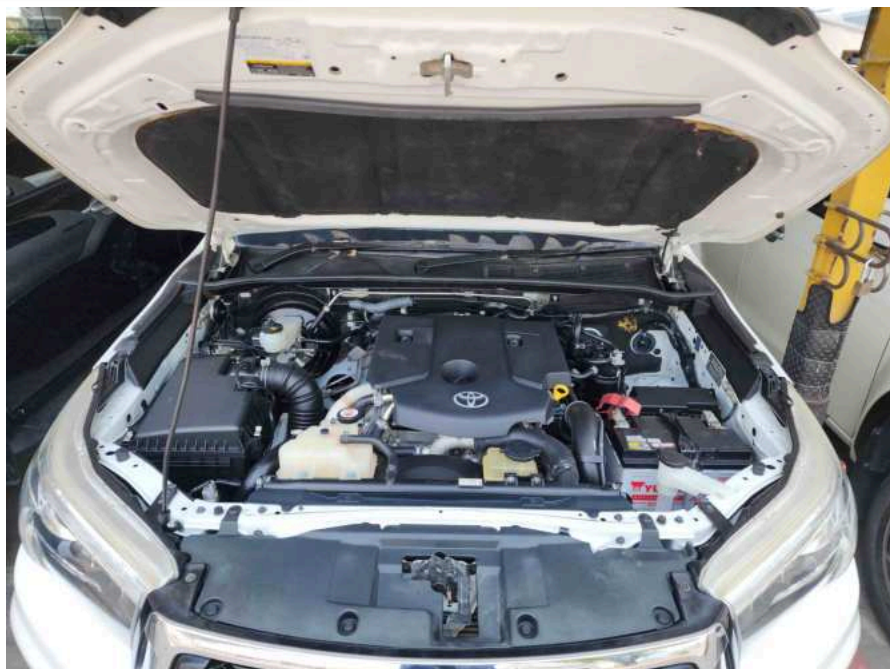
ภาพห้องเครื่อง

4.1 เครื่องยนต์ไม่พบการรั่วซึม No any leak on engine

ไม่มี (No)

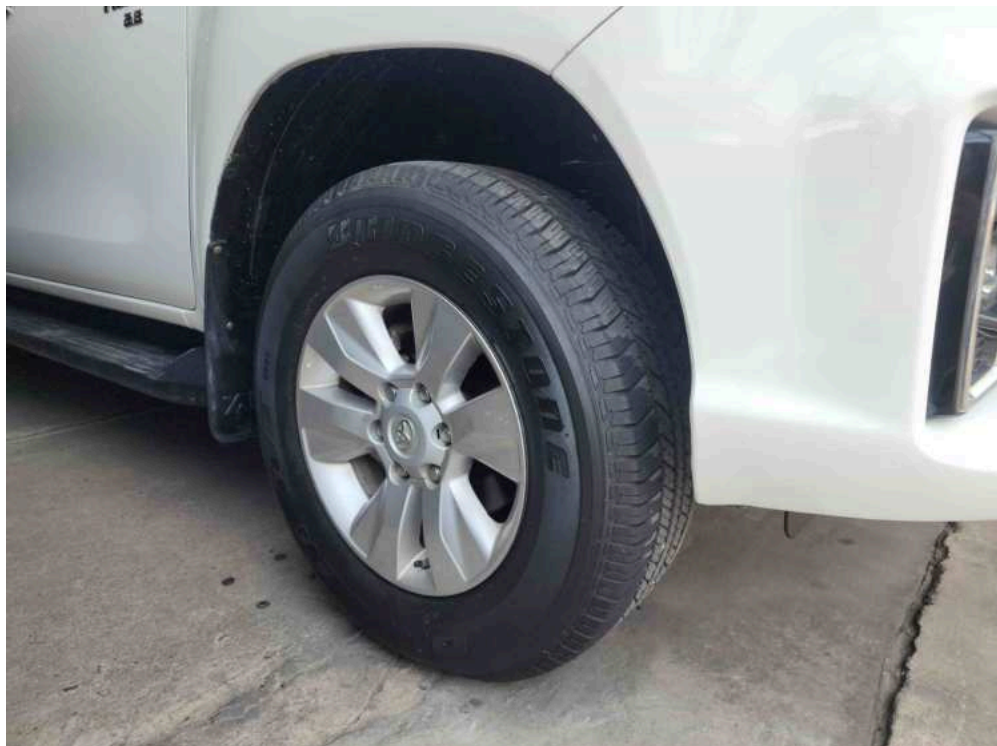
ขอบยาง ล้อ

16/23

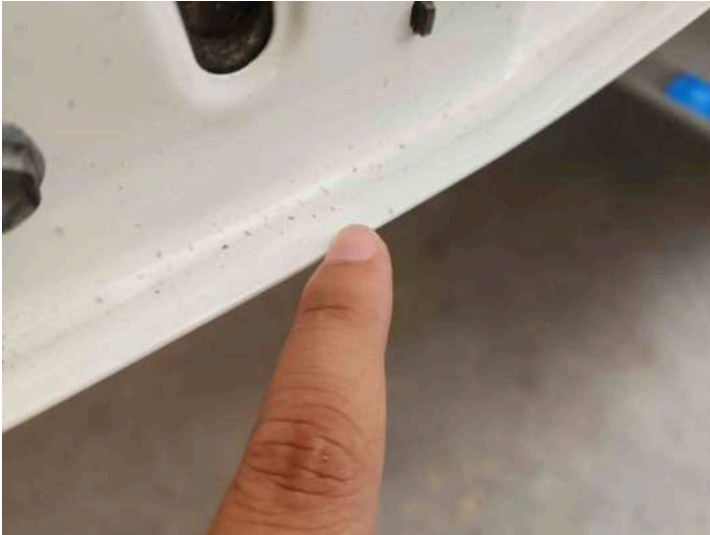
รูป จุดบดพร่อง

- ✓ รอบเดินเบาของเครื่องยนต์ปกติ
- ✓ ไม่มีปัญหาการสตาร์ทเครื่อง
- ✓ ระบบระบายความร้อนเครื่องยนต์แสดงค่าปกติ
- ✓ ไม่เกิดเสียงจากชิ้นส่วนหรือสายพานหน้าห้องเครื่อง
- ✓ ระบบเบรคไม่มีรอยร้าวซึม
- ✓ เครื่องยนต์ไม่มีคราบ/รอยร้าวซึม
- ฝาท้ายมีรอยซ่อมเก็บงานสี
- ฟนกันสนิมใต้ท้องแล้ว

3.25 ประตูท้าย,ฝากระโปรงท้าย Rear Tail Gate

พอใช้ (Fair)
