1023/0035-24

Chevrolet Captiva 2.0 LTZ 4WD

Mar 7, 2023

## Vehicle Inspection Report สรุปผลการตรวจสอบสภาพรถ (Inspection Summary)

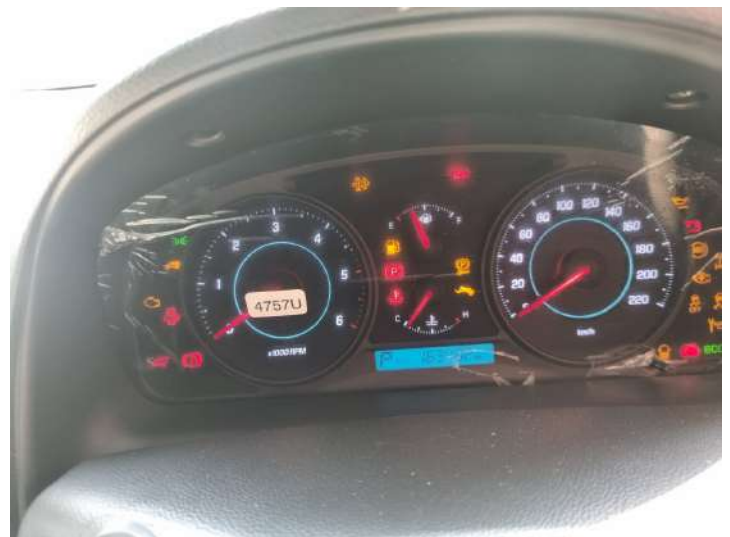
### รูปเลขไมล์ (Mileage Picture): ▾

163432

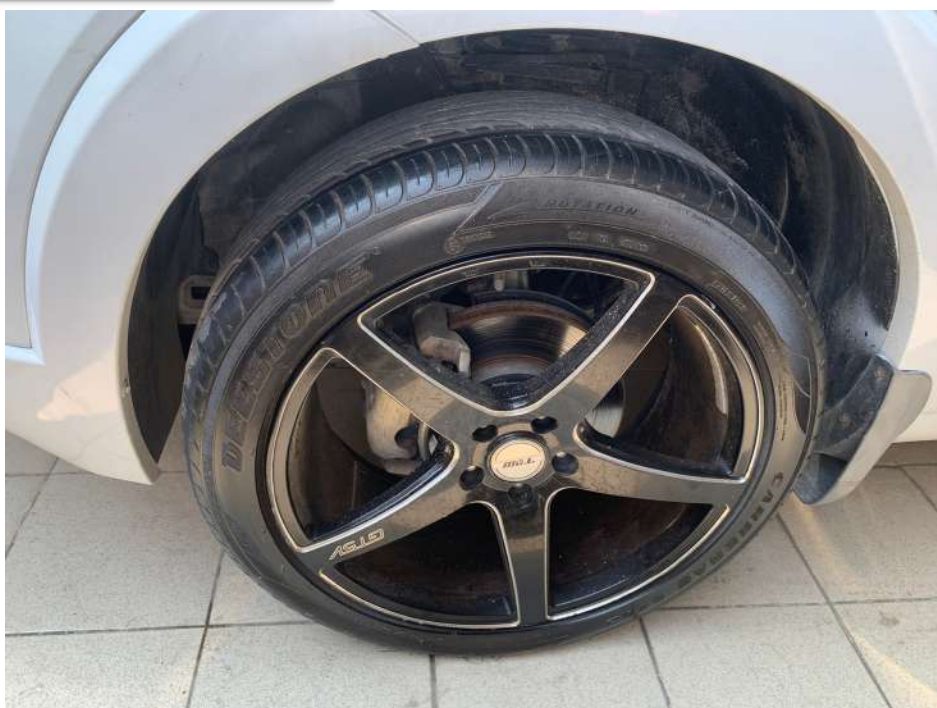
#### ขอบยาง ล้อ

31/19

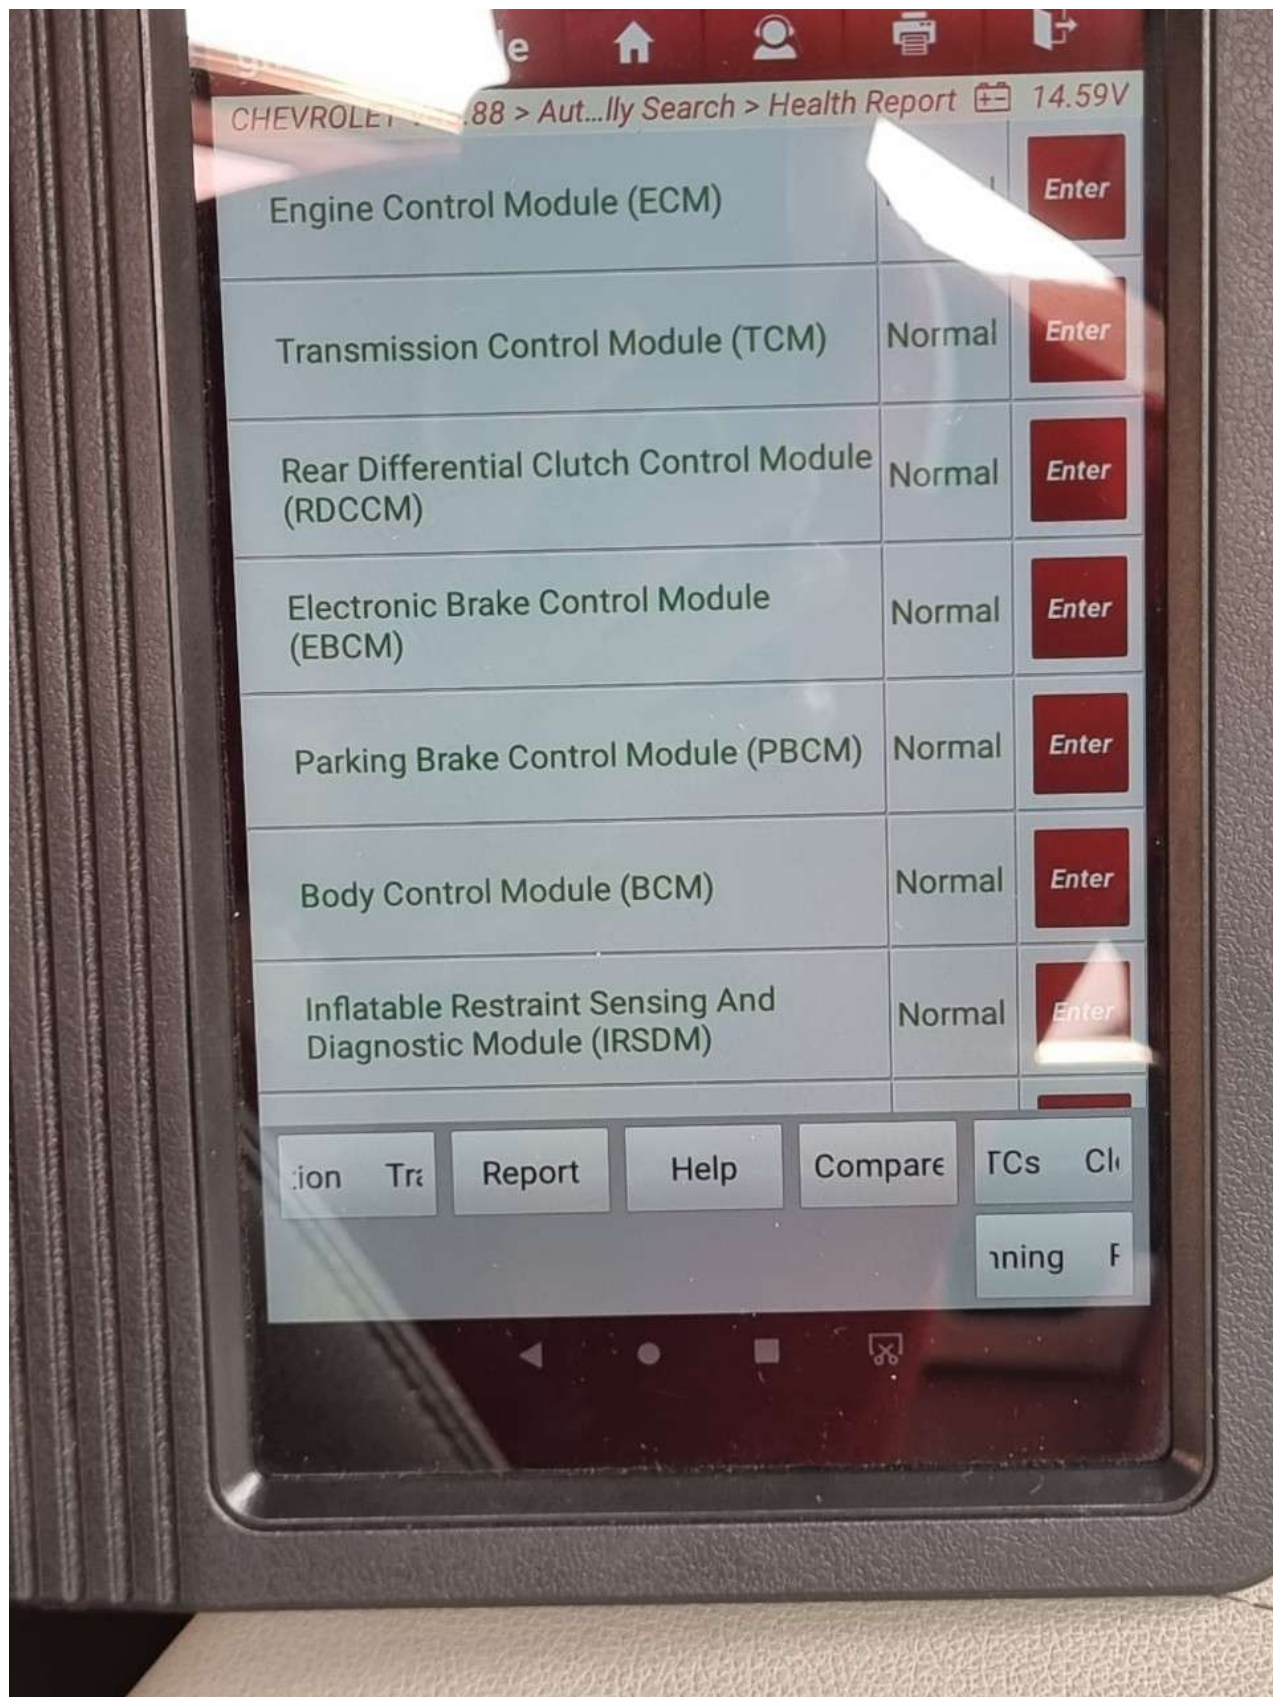
ภาพ OBD

ดี (Good)
