Vehicle Inspection Report

ยี่ห้อ/รุ่น (Brand/Model): MINI COOPER S COUPE 1.6 AT	วันที่ตรวจสอบรถยนต์ (Date of Inspection): 23/03/64
หมายเลขตัวถัง (VIN): WMWSX32030T139912	เลขคำขอบริการ (Job No.) : I021/0011-12
หมายเลขเครื่องยนต์ (Engine No.): A747J092N18B16A	<p>Vehicle Picture:</p>  
ปีที่ผลิต (Build Date): 2012	
สีรถ (Color): ขาว - แดง	
ระยะการใช้งาน (Mileage): 50,176 กม.	
หมายเลขทะเบียน (No. Plate): 3 กต 7666	
วันครบกำหนดชำระภาษี (Registration Expiry): -	
ชื่อลูกค้า (Customer Name) : NATTCARRS	
ที่อยู่ (Address): ถ.กาญจนาภิเษก	
โทรศัพท์ (Tel): 083-443-6359	
สถานที่ตรวจสอบรถ (Inspection Place): NATTCARRS

INSPECTION
BY ONE2CAR

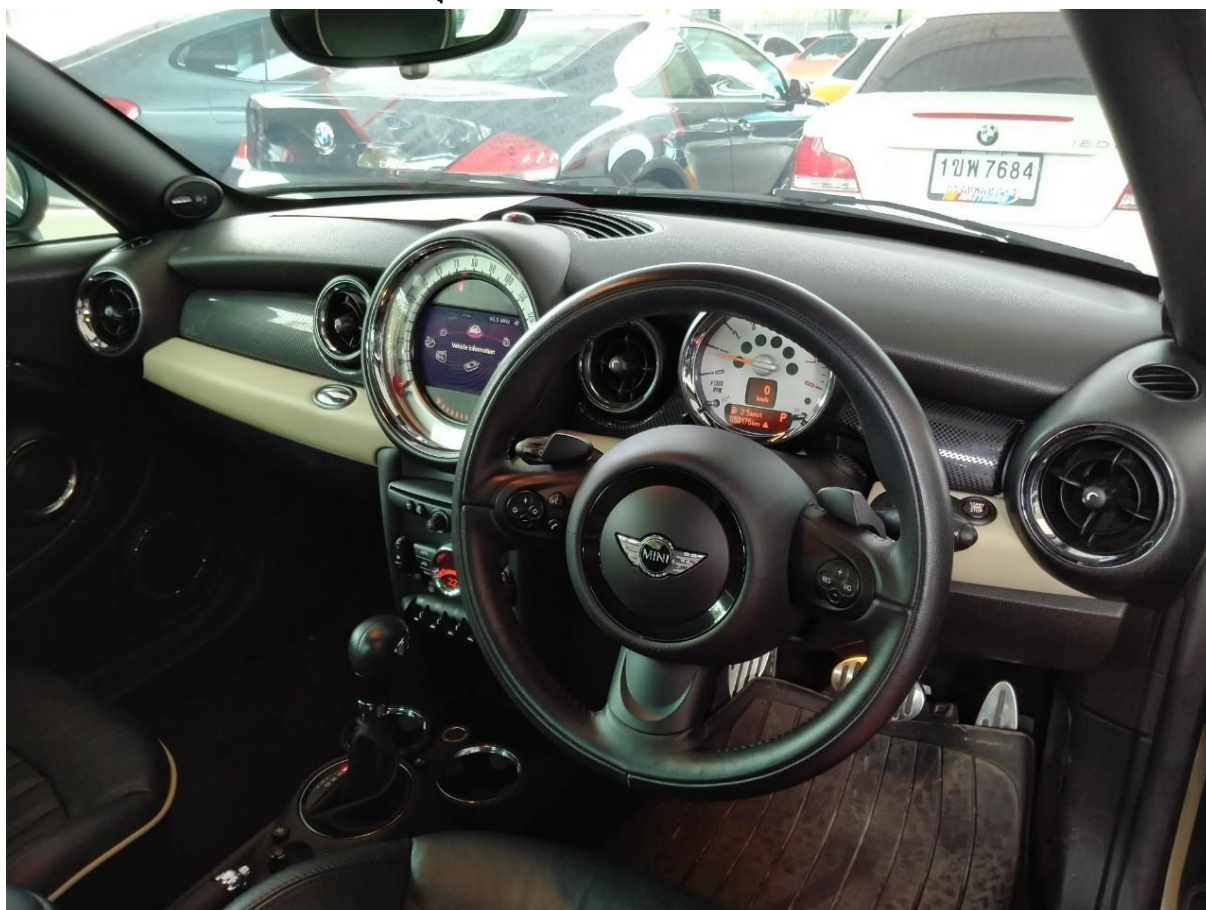
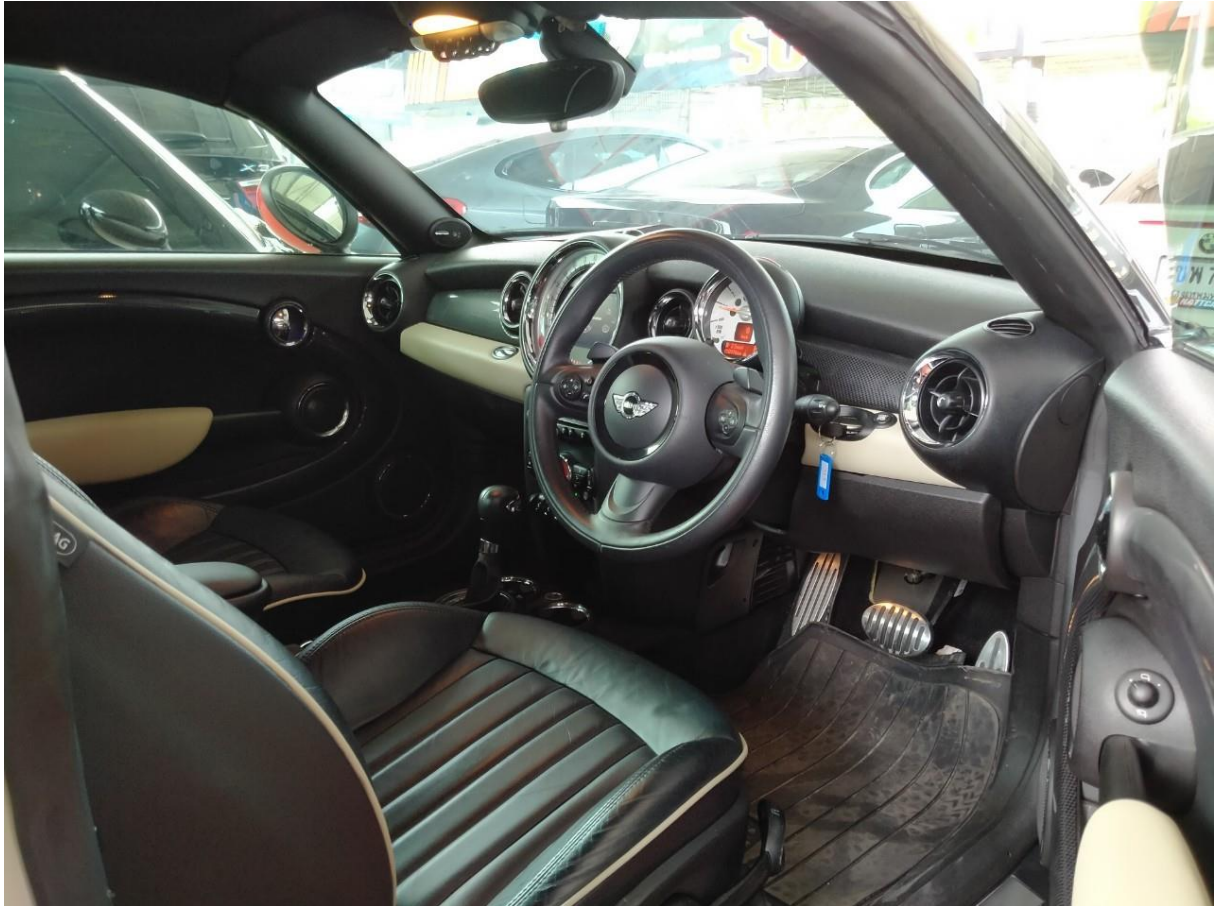
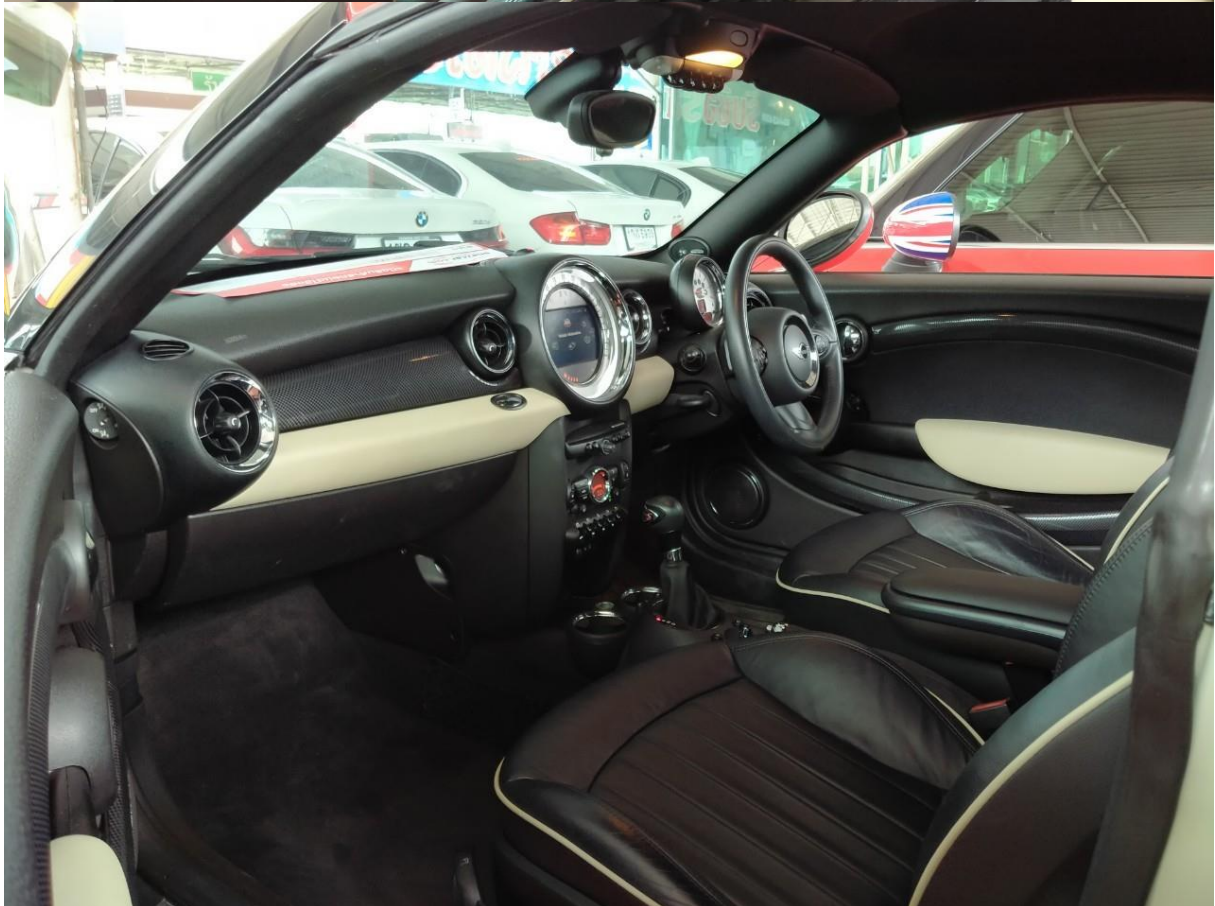
ภาพภายในด้านหน้า หลัง และ จุดบกพร่อง - Interior Visual Details (Front, Rear and/or Defect):

ที่นั่ง สภาพ Seat Appearance	สภาพดีตามอายุการใช้งาน
	การทำงาน การปรับ และการล็อคเบาะ Seat Adjust functional	ทำงานได้ดี
	สภาพ รางได้เบาะ Seat slide adjust rail	สภาพดีตามอายุการใช้งาน
	เข็มขัดนิรภัย Seat Belts	สภาพดีตามอายุการใช้งาน

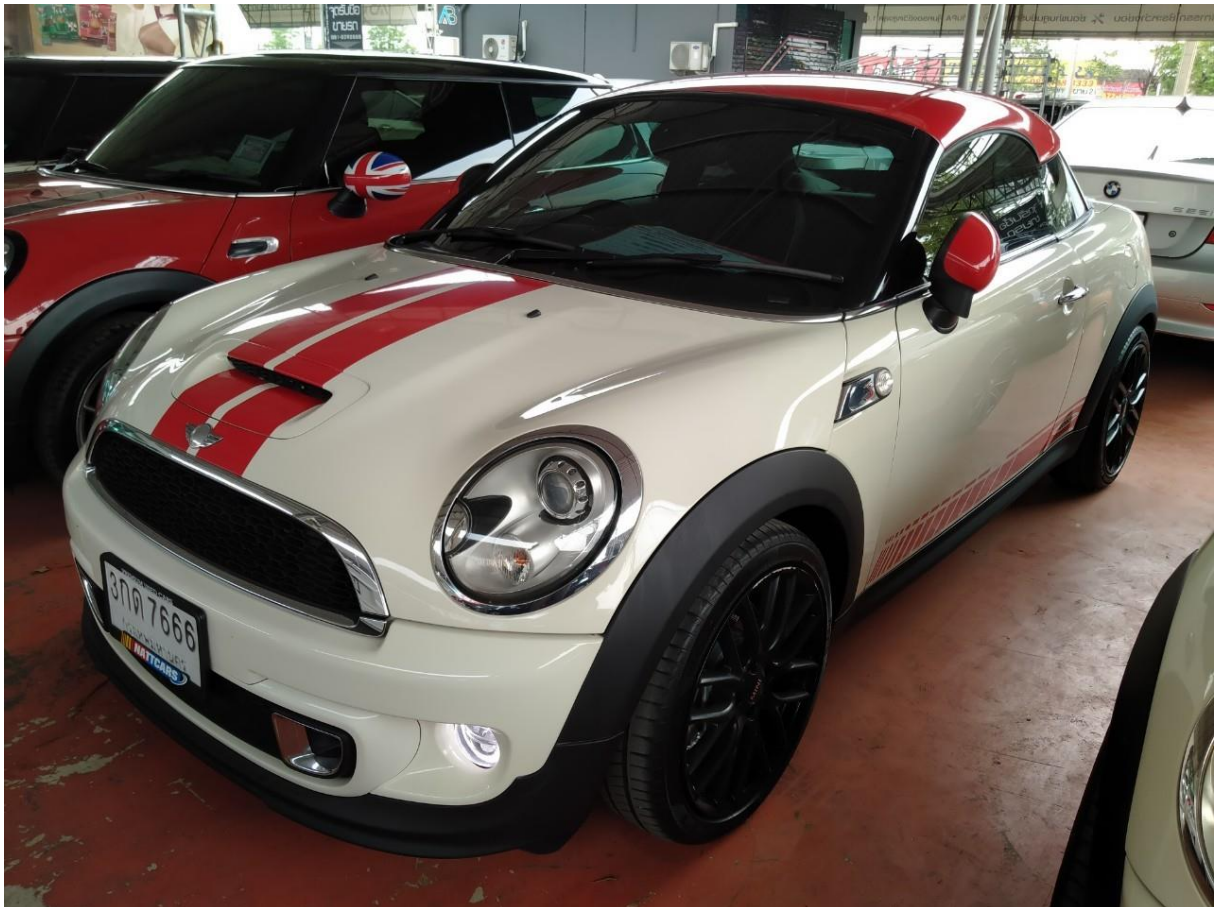
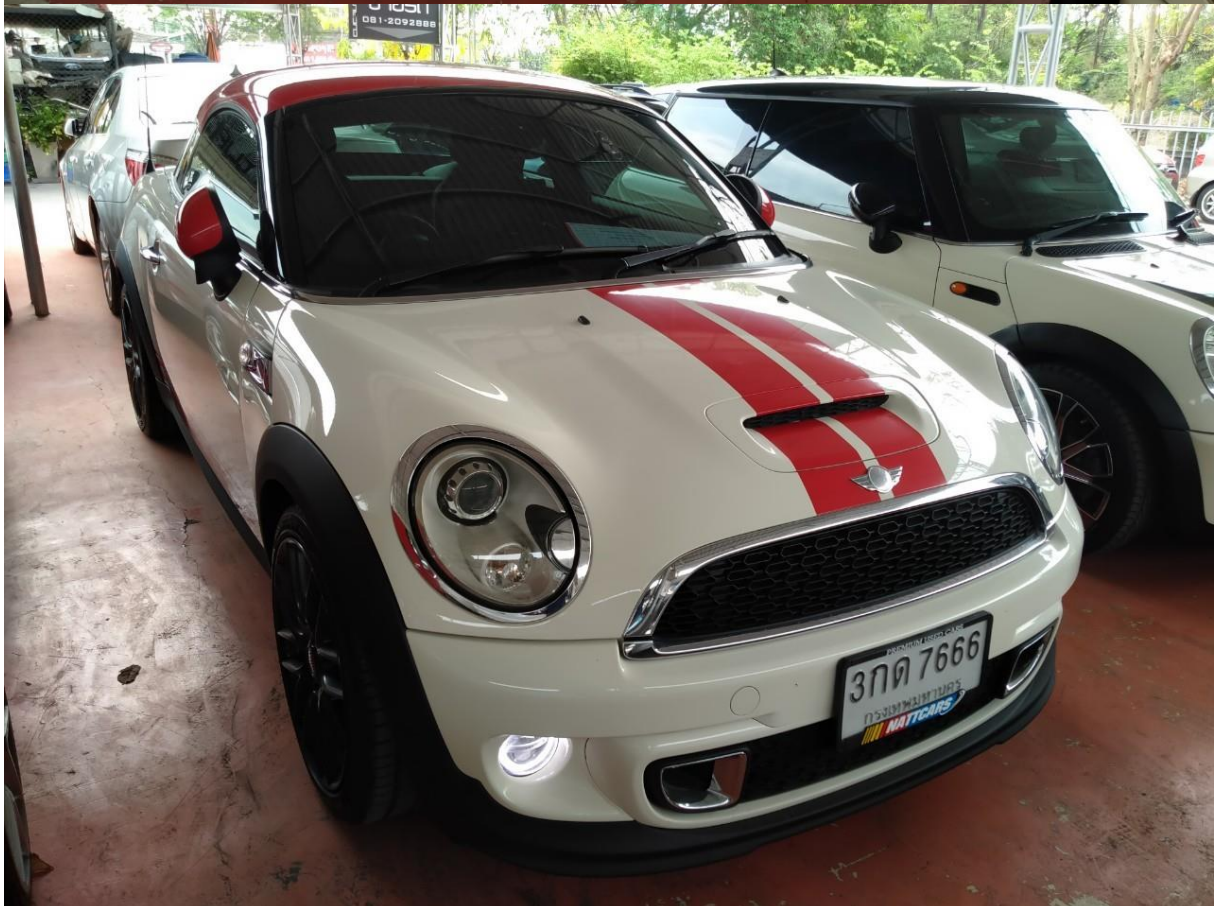
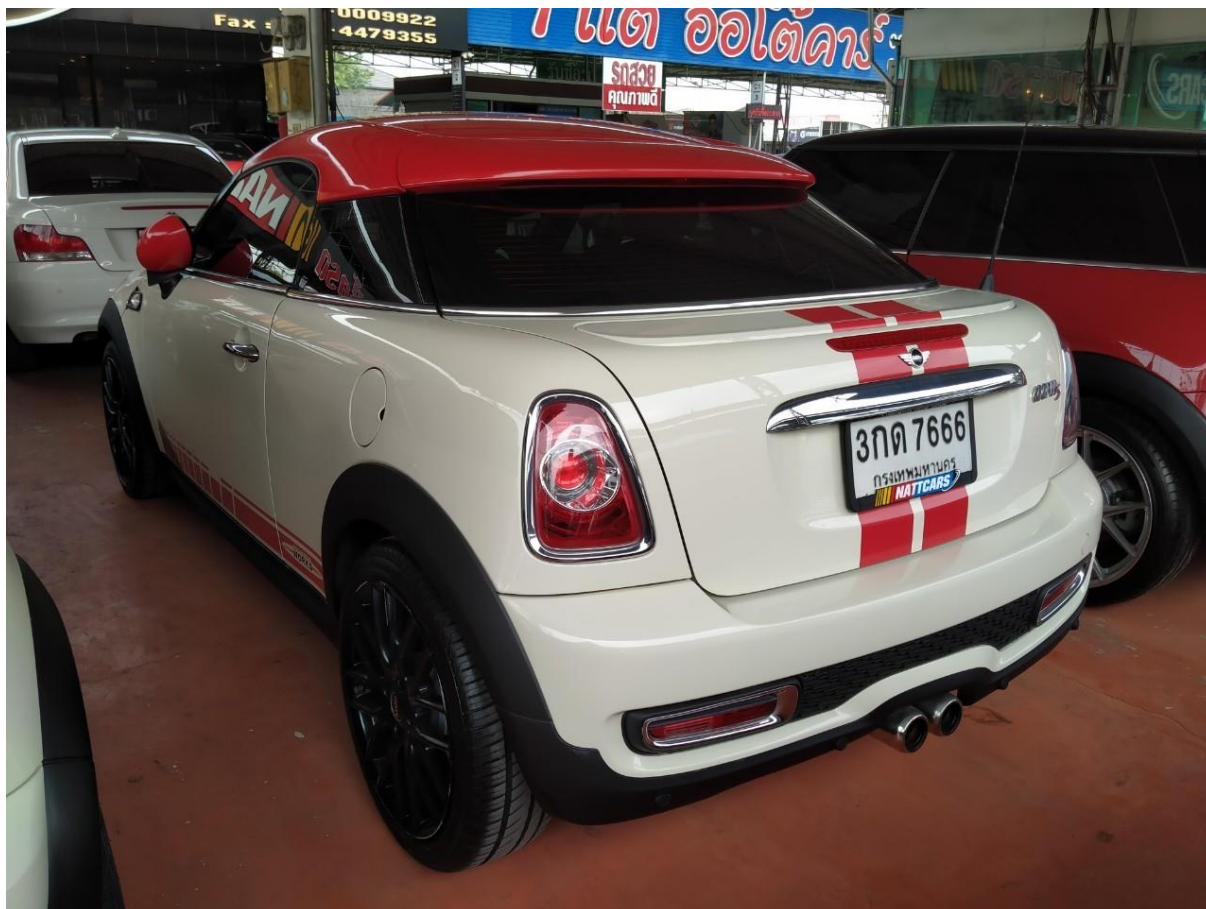
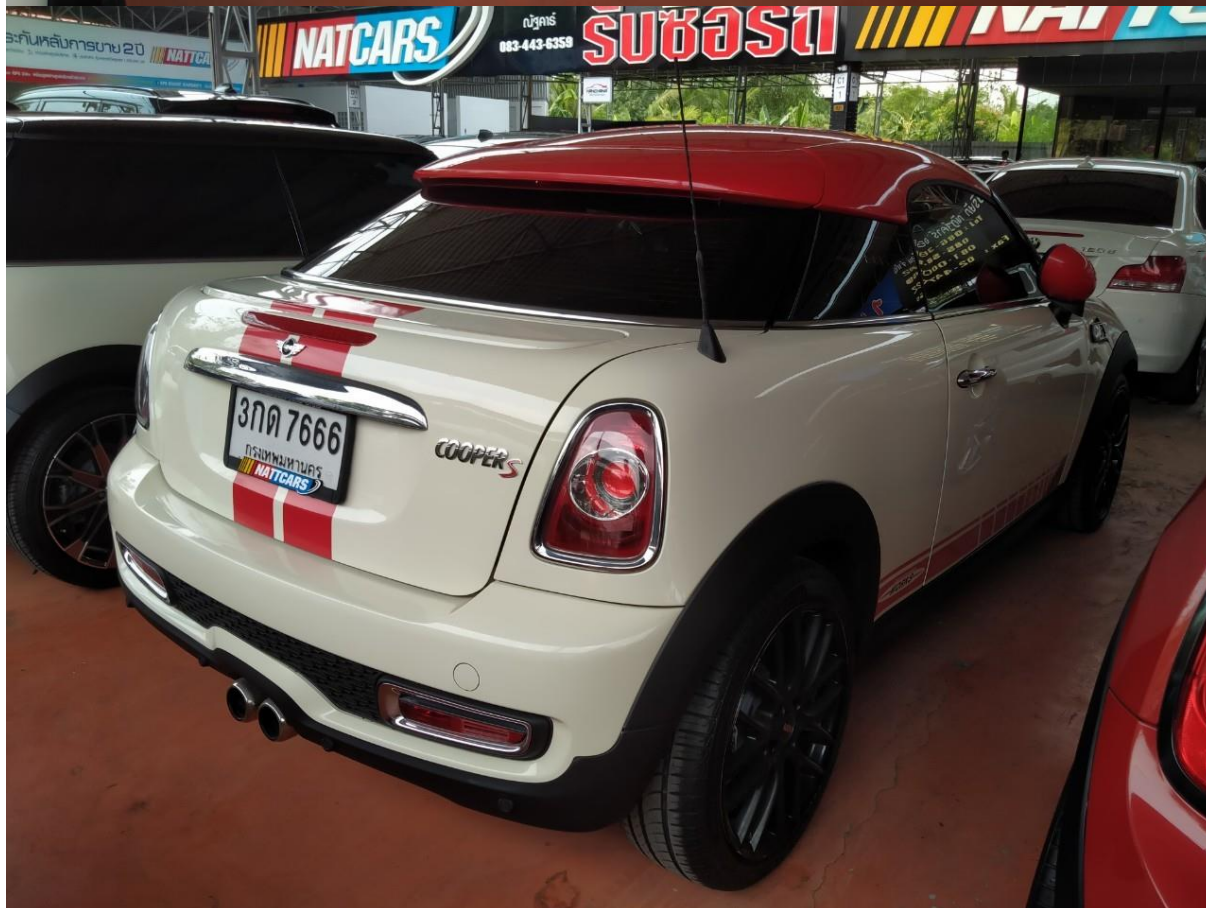
ภาพภายนอก - Exterior Visual Details:

กันชนหน้า Front Bumper	สภาพดี
	คาน รับกันชนหน้า (ขวา) Front Side Member (Right) Appearance	สภาพดี
	คาน รับกันชนหน้า (ซ้าย) Front Side Member (Left) Appearance	สภาพดี
	ฝากระโปรงหน้ารถ Bonnet	สภาพดี
	กระจกบังลมหน้า Windshield	สภาพดี
	หลังคา Roof	สภาพดี
	สภาพ และการทำงาน หลังคาชนิดรูป หลังคาเปิดประทุน Sunroof/Convertible functional and appearance	N/A
	ประตูหน้าขวา Front Right Door	สภาพดี
	ประตูหลังขวา Rear Right Door	N/A
	ประตูเลื่อนด้านขวา Sliding Right Door	N/A
	บันไดขายนํ้าด้านขวา Right Rocker Panel	สภาพดี
	ประตูหน้าซ้าย Front Left Door	สภาพดี
	ประตูหลังซ้าย Rear Left Door	N/A
	ประตูเลื่อนด้านซ้าย Sliding Left Door	N/A

บันไดซ้ายน้ำด้านซ้าย Left Rocker Panel	สภาพดี
	ประตูท้าย,ฝากระโปรงท้าย Rear Tail Gate	สภาพดี
	กระจกบังลมหลัง Rear Screen	สภาพดี
	กันชนหลัง Rear Bumper	สภาพดี
	คาน รับกันชนหลัง (ขวา) Rear Side Member (Right) Appearance	สภาพดี
	คาน รับกันชนหลัง (ซ้าย) Rear Side Member (Right) Appearance	สภาพดี
	เสาโครงสร้าง A ขวา Right A-Pillar	สภาพดี
	เสาโครงสร้าง B ขวา Right B-Pillar	สภาพดี
	เสาโครงสร้าง C ขวา Right C-Pillar	สภาพดี
	เสาโครงสร้าง D ขวา Right D-Pillar	N/A
	เสาโครงสร้าง A ซ้าย Left A-Pillar	สภาพดี
	เสาโครงสร้าง B ซ้าย Left B-Pillar	สภาพดี
	เสาโครงสร้าง C ซ้าย Left C-Pillar	สภาพดี
	เสาโครงสร้าง D ซ้าย Left D-Pillar	N/A
	ระบบบังคับเลี้ยว Steering Components	สภาพดีตามอายุการใช้งาน
