Dec 15, 2023

## Vehicle Inspection Report สรุปผลการตรวจสภาพรถ (Inspection Summary)

1023/0390-2

BMW 520d 2.0 Sport

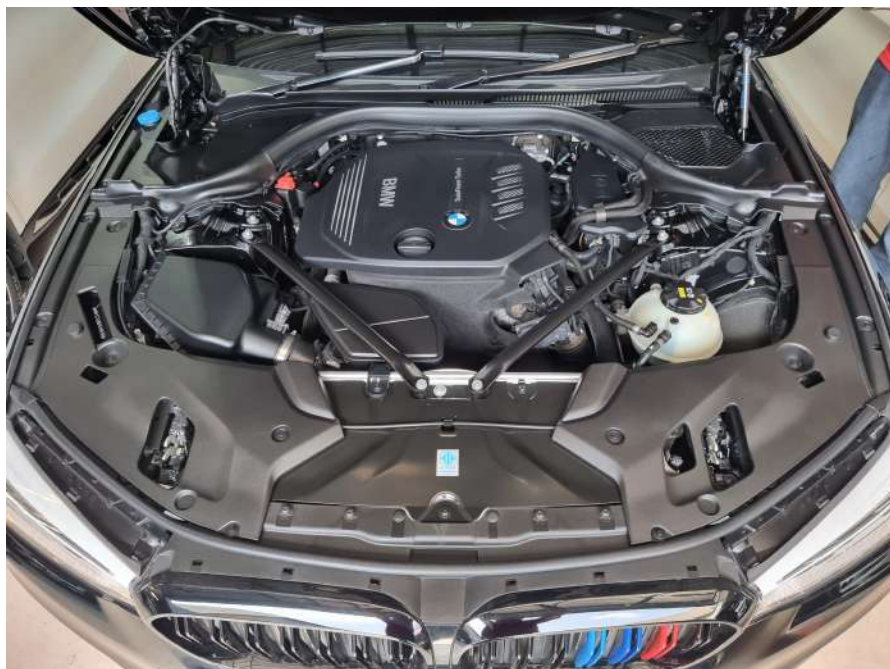
### ภาพห้องเครื่อง

Voltage	12.05	V
Rating	700	CCA
Current	385	CCA
Internal resistance	7.25	mΩ
State of Charge	31	%
State of Health	30	%
Status	REPLACE

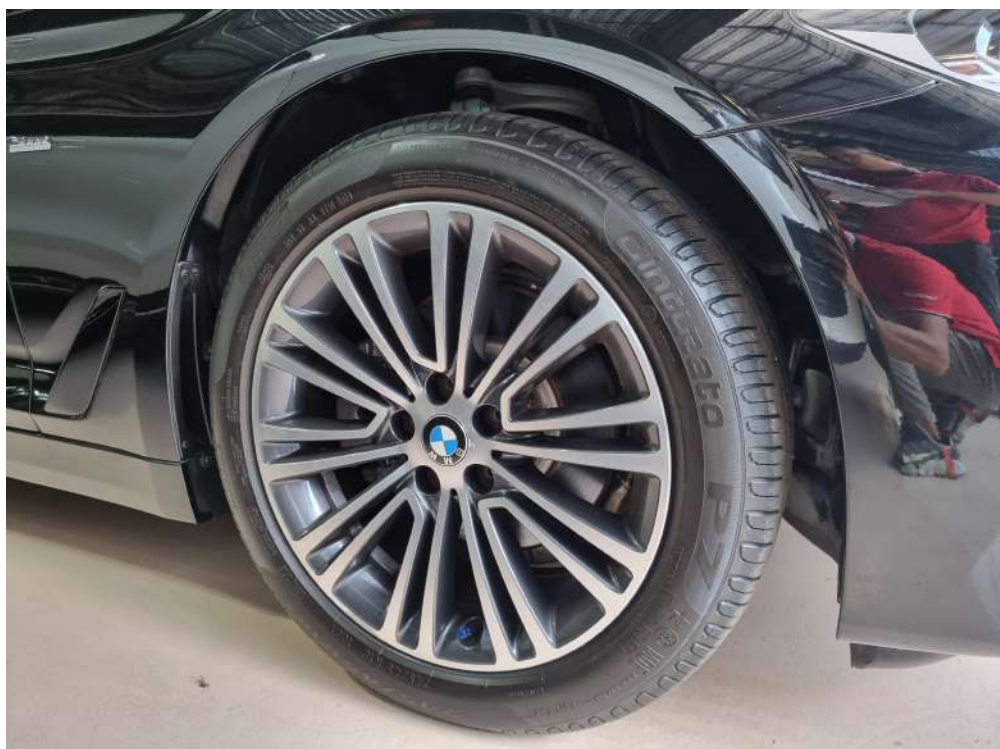
#### ขอบยาง ล้อ

5.1 สภาพยางรถยนต์, สัปดาห์/ปี ผลัด Tires Appearance, Year

พอใช้ (Fair)

11/19
