1024/0021-12

BMW X1 1.5 sDrive18i

Feb 21, 2024

Vehicle Inspection Report สรุปผลการตรวจสภาพรถ (Inspection Summary)

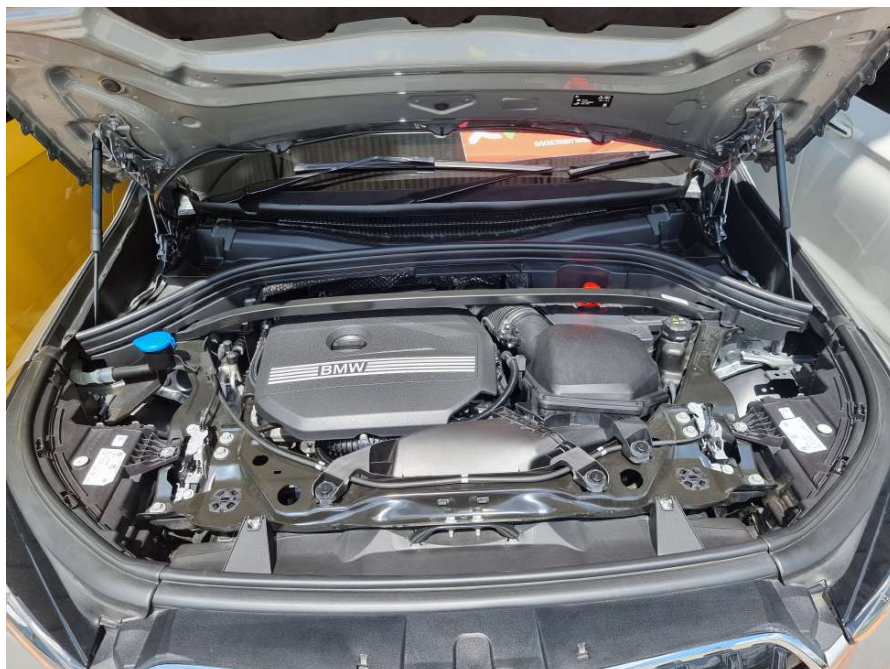
ภาพห้องเครื่อง

- ✓ รอบเดินเบาของเครื่องยนต์ปกติ
- ✓ ไม่มีปัญหาการสตาร์ทเครื่อง
- ✓ ระบบระบายความร้อนเครื่องยนต์แสดงค่าปกติ
- ✓ ไม่เกิดเสียงจากชิ้นส่วนหรือสายพานหน้าห้องเครื่อง
- ✓ ระบบเบรคไม่มีรอยร้าวซึม
- ✓ เครื่องยนต์ไม่มีคราบ/รอยร้าวซึม

Voltage	12.08	V
Rating	700	CCA
Current	692	CCA
Internal resistance	3.9	mΩ
State of Charge	28	%
State of Health	90	%
Status	GREAT

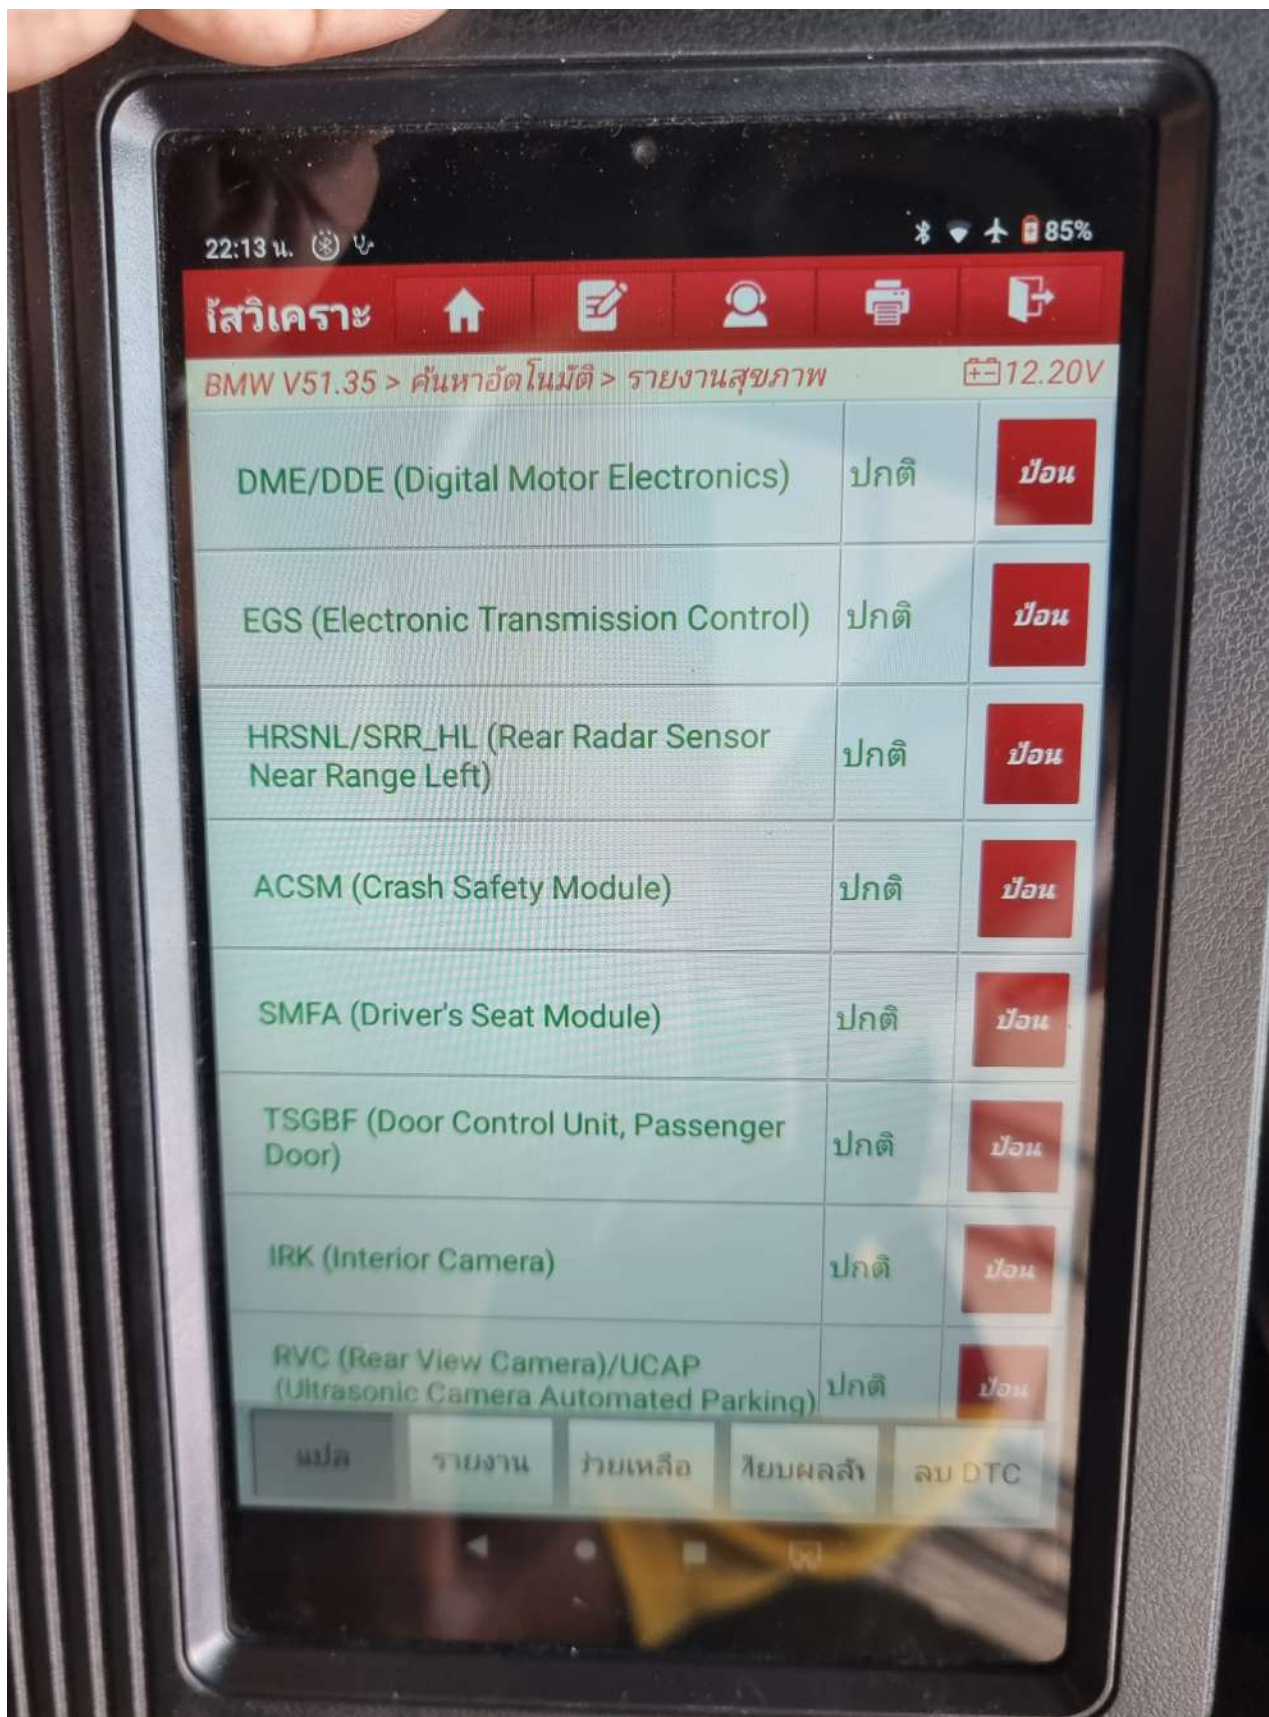
ภาพ OBD

2.17 ตรวจจับพฤติกรรมรถชนรถ, ความเร็ว และเครื่องยนต์
OBD II On-Board Diagnostics (OBD)

ดี (Good)
