# Vehicle Inspection Report

ยี่ห้อ/รุ่น (Make/Model): FORD FIESTA	วันที่ตรวจสอบรถยนต์(Date of Inspection): 22.02.61
เลขตัวถัง (VIN): MNBAXXARJACK19872	เลขคำขอบริการ (Job No.) : I017/041-024
เลขเครื่องยนต์ (Engine No.): UEJCCK19872	<p>Vehicle Picture:</p>

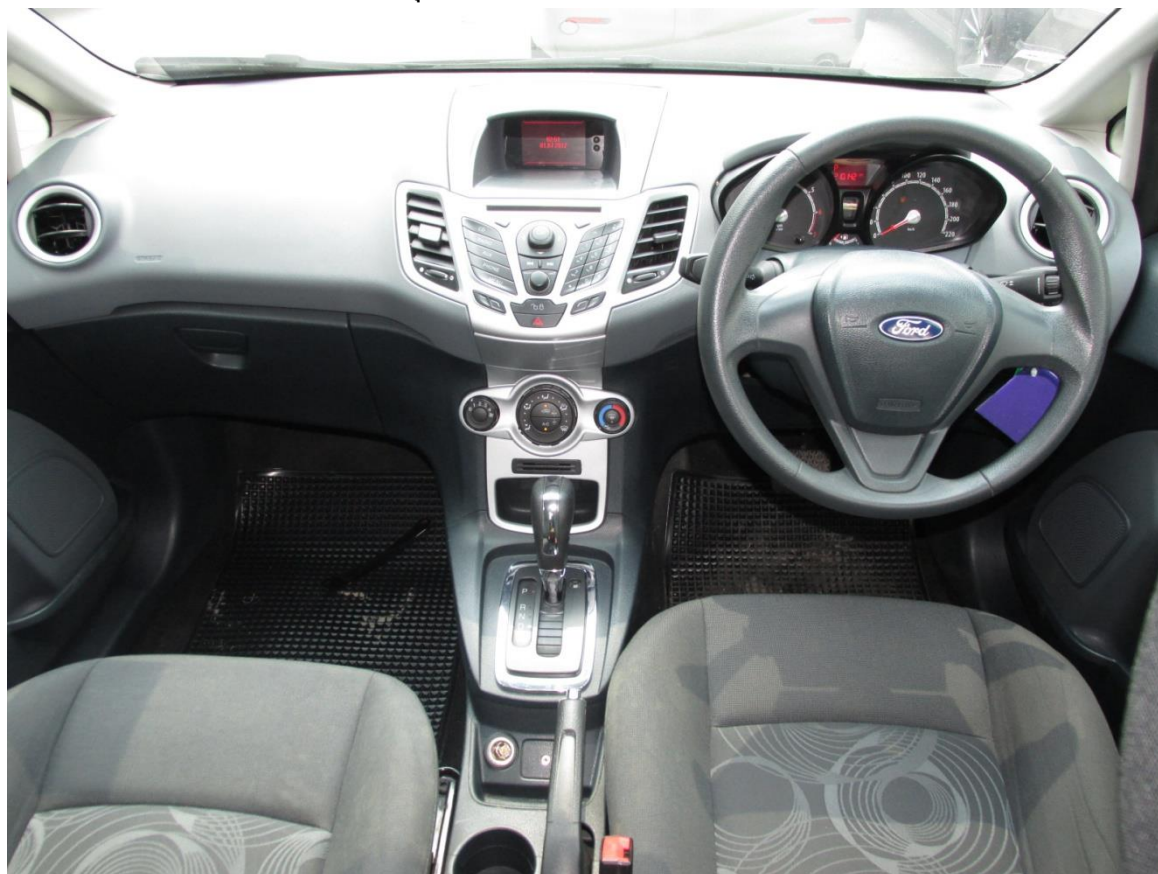
ภาพภายในด้านหน้า หลัง และ จุดบกพร่อง - Interior Visual Details (Front, Rear and/or Defect):

ที่นั่ง สภาพ Seat Appearance	สภาพดีตามอายุการใช้งาน
	การทำงาน การปรับ และการล็อกเบาะ Seat Adjust functional	ทำงานได้ดี
	สภาพ รางได้เบาะ Seat slide adjust rail	สภาพดีตามอายุการใช้งาน
	เข็มขัดนิรภัย Seat Belts	สภาพดีตามอายุการใช้งาน
	แผงคอนโซล Other Trims	สภาพดีตามอายุการใช้งาน
	เครื่องเสียงภายในรถ Radio/ Multiplayer	เปิด-ปิด ปกติ
	ลำโพง Speaker working	ทำงานปกติ
	ไล่ฝ้ากระจกหลัง Rear Window Demister	สภาพดีไม่พบรอยขาด
	อุปกรณ์ทำความเย็นและความร้อน Air Condition/Heater	แอร์เย็น ทำงานปกติ
	ชุดปัดน้ำฝน และระบบฉีดน้ำ Washers & Wipers	ทำงานปกติ
	แตร Horn	ทำงานปกติ
	บานพับและกอลอนประตู Doors, Locks & Hinges	สภาพดีเหมาะสมกับอายุการใช้งาน
	การเปิดประตูจากด้านใน Door Handle (inside)	ทำงานได้ดี
	สภาพยางขอบประตู Weather Strip	สภาพดีเหมาะสมกับอายุการใช้งาน
	การทำงานของกระจก Window Operation	ทำงานเปิด-ปิด ปกติ

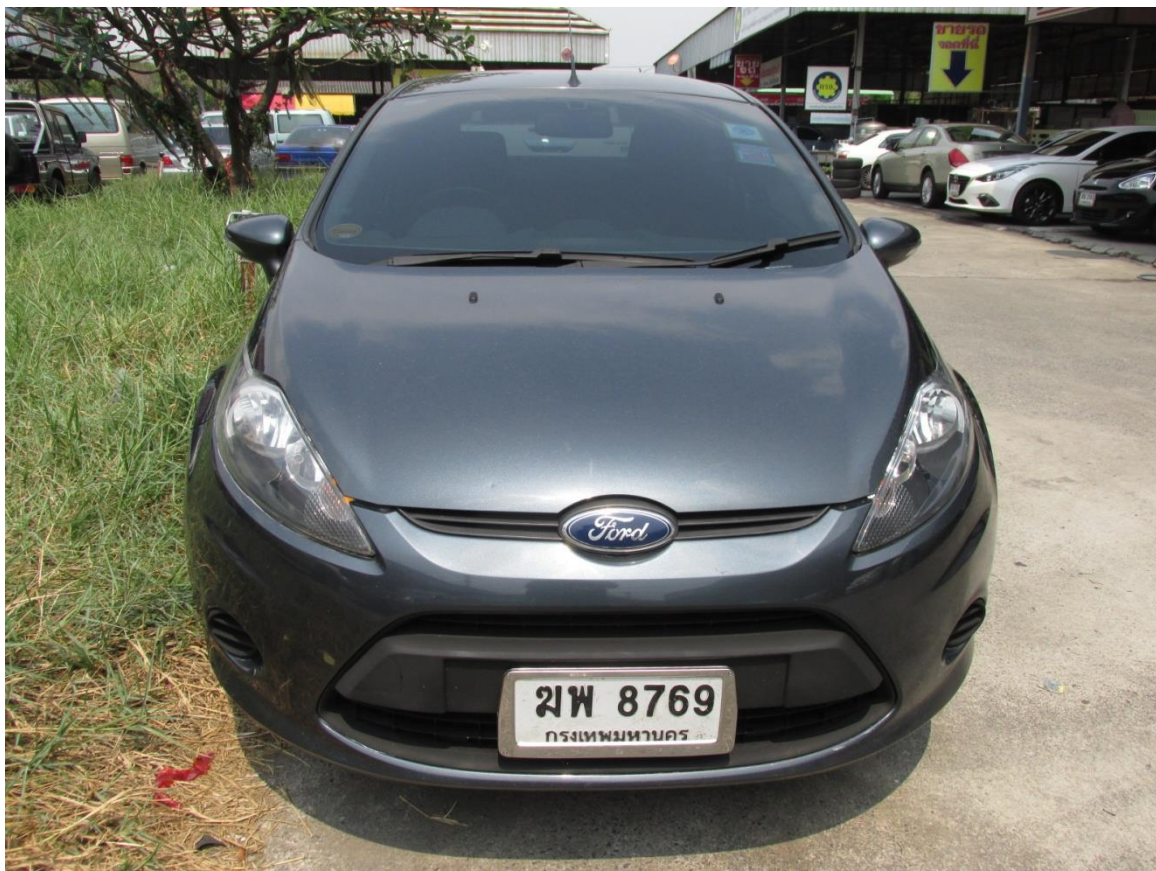
### ภาพภายนอก - Exterior Visual Details:

กันชนหน้า Front Bumper	ครูด
	คาน รับกันชนหน้า (ขวา) Front Side Member (Right) Appearance	สภาพดี
	คาน รับกันชนหน้า (ซ้าย) Front Side Member (Left) Appearance	สภาพดี
	กระจังหน้ารถ Front Grill	สภาพดี
	ชุดคานหน้ารับหม้อน้ำ Radiator Core Support	สภาพดี
	ฝากระโปรงหน้ารถ Bonnet	สภาพดี
	ฝาห้องเครื่องด้านหน้า Cowl Panel Fire Wall	สภาพดี
	กระจกหน้า Windshield	สภาพดี
	หลังคา Roof	สภาพดี
	สภาพ และการทำงาน หลังคาชั้นรูป หลังคาเปิดประทุน Sunroof/Convertible functional and appearance	N/A
	แก้มหน้าขวา Front Right Wing	สภาพดี
	ประตูหน้าขวา Front Right Door	สภาพดี
	กระจกมองข้างขวา Right Rear Mirror	สภาพดี
	ประตูหลังขวา Rear Right Door	สภาพดี

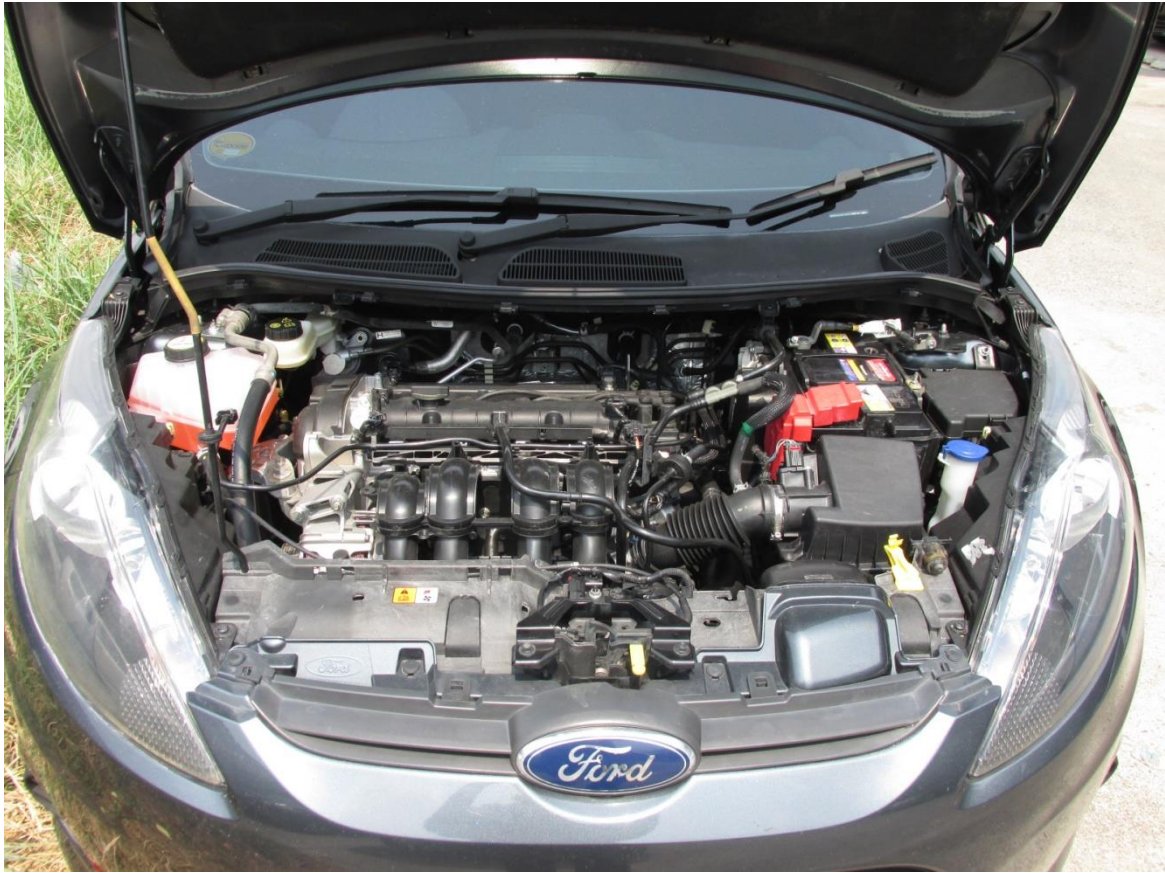
ภาพห้องเครื่อง - Engine Bay Visual Details

หม้อน้ำ และฝาหม้อน้ำ Radiator & Cap	สภาพดีตามอายุการใช้งาน
	รอกและสายพาน Drive Belt & Pulleys	สภาพดีตามอายุการใช้งาน
	หม้อลมเบรค Brake Booster	สภาพดีตามอายุการใช้งาน
	แม่ปั้มเบรค Master Cylinder Pressure	สภาพดีตามอายุการใช้งาน
	แบตเตอรี่ไม่รั่ว และ ชุดยึด ไม่มีสนิม No any leak on battery and no corrosion on battery support bracket	สภาพดีตามอายุการใช้งาน

การทดสอบ แบตเตอรี่ Battery Test  Note: If state of charge is lower than 80%, battery need to fully recharge before used. (ถ้า state of charge ต่ำกว่า 80% ควรทำการชาร์ต แบตเตอรี่ให้เต็มก่อนใช้งาน)	<b>Battery Test</b>		<b>Charging System Test at 2000 rpm</b>	
		Voltage	12.03 V	Voltage	13.25 V
		Rating	480 CCA	Status	Too low
		Current	335 CCA	<b>Start System Test</b>	
		Internal resistance	8.09 mΩ	Start Voltage	7.80 V
		State of Charge	23 %	Status	Too low
		State of Health	48 %	<b>Max. Load Test at 2000 rpm</b>	
		Status	Caution	Max. Load Voltage	13.25 V
		Test Date	22.02.61	Status	Normal

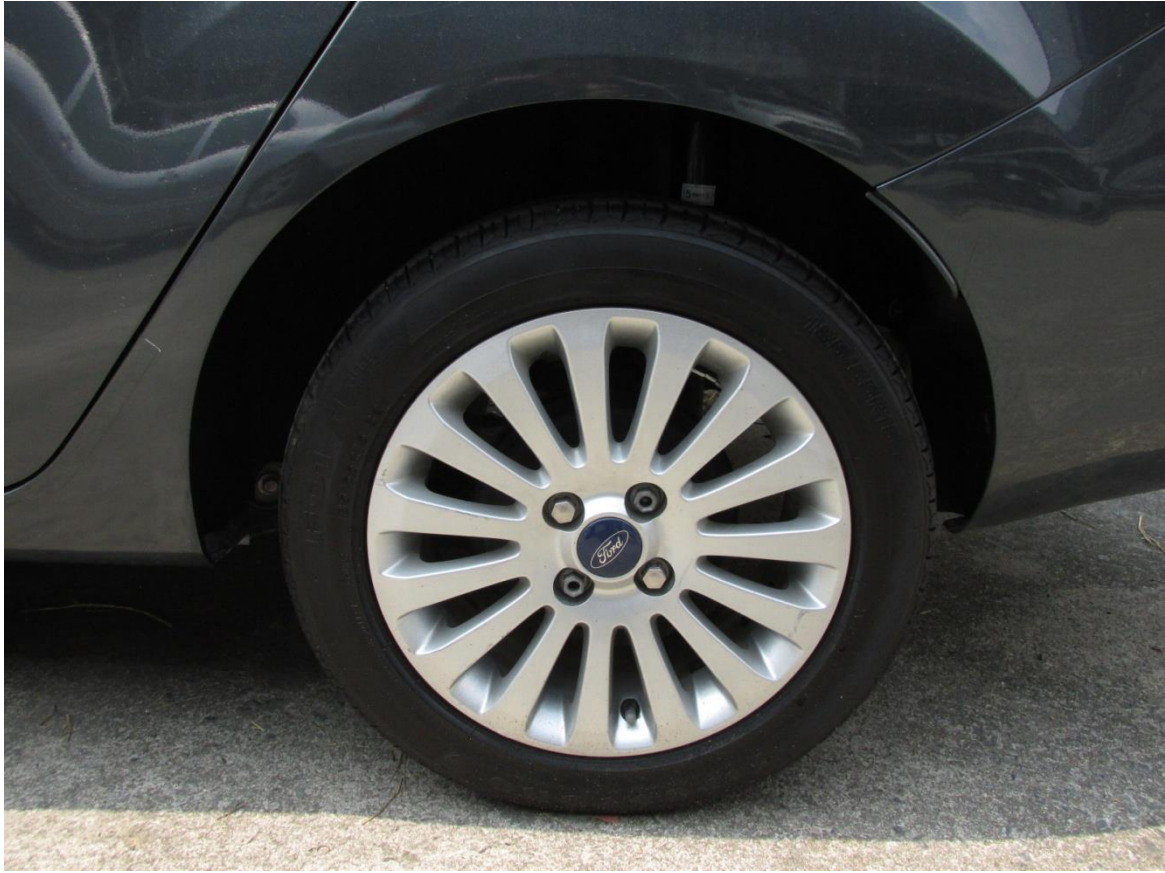
ภาพโดยรวมของยาง ล้อ และ เบรค - Tyres, Wheels & Brakes Visual Details:

สภาพยางรถยนต์, เดือน/ปี ผลิต Tyres Appearance, Year	ปียางผลิต 0816 ยางสภาพดี
	สภาพล้อรถ Wheel Rims Appearance	สภาพดีตามอายุการใช้งาน
	ยางอะไหล่ และล้อ Spare Tyre & Rim	สภาพดีตามอายุการใช้งาน
	ก้ามเบรค และท่อน้ำมัน Brake Hose Callipers & Pipes	สภาพปกติไม่พบการรั่วซึม
	ผ้าเบรค (หน้า/หลัง) Brake Pads (Front/Rear)	สภาพดีตามอายุการใช้งาน
	จานเบรค Brake Discs (Front/Rear)	ควรเจียจานเบรคครั้งต่อไปที่เปลี่ยนผ้าเบรค
	ดรัมเบรคล้อหลัง Brakes and Drums any No Leakage	สภาพดีตามอายุการใช้งาน
	การทำงานของเบรคมือ Park Brake function	ระยะเวลาทำงานปกติ
	คำแนะนำอื่นๆ Other	N/A

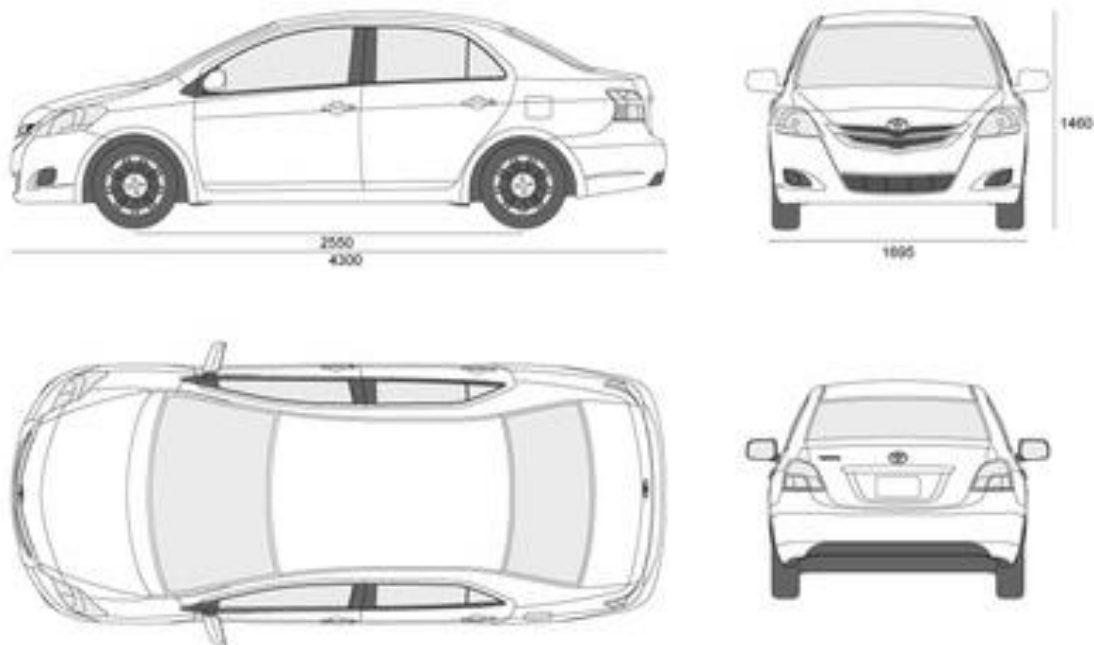
ความหนาสีรอบรถเก๋ง 3,4 และ 5 ประตู -Paint Thickness on 3,4 and 5 door car:

ชิ้นส่วนยานยนต์ (Car Part)	ความหนาสี Paint Thickness (µm)			
	P1	P2	P3	Average
Front Wing (RH)	136	137	126	133
Front Wing (LH)	76	79	83	79
Front Door (RH)	310	304	295	303
Front Door (LH)	84	72	90	82
Rear Door (RH)	188	172	169	176
Rear Door (LH)	110	76	90	92

ชิ้นส่วนยานยนต์ (Car Part)	ความหนาสี Paint Thickness (µm)			
	P1	P2	P3	Average
Rear Wing (RH)	188	220	210	206
Rear Wing (LH)	97	99	100	99
Front Bumper				
Rear Bumper				
Bonnet	92	91	95	93
Roof	86	87	92	88
Boot/Tail Gate	94	73	80	82
