**1023/0388-2**

Honda Civic 1.8 E i-VTEC

ชื่อลูกค้า (Customer Name) : ▾	วันที่ตรวจสอบ (Date of Inspection) :	วันจดทะเบียน (Regis Date)
สายพิณรถมือสอง	Dec 13, 2023	Sep 20, 2012
หมายเลขเครื่องยนต์ (Engine No.) : ▾	หมายเลขตัวถัง [VIN] :	หมายเลขทะเบียน [No. Plate] :
R18Z11204460	MRHFB2630CP20****	กธ37**
สภาพยาง (Week/Year) ▾	สีรถ (Color) :	ระยะการใช้งาน (Mileage) :
02/21	ขาว	166421

# Vehicle Inspection Report สรุปผลการตรวจสภาพรถ (Inspection Summary)

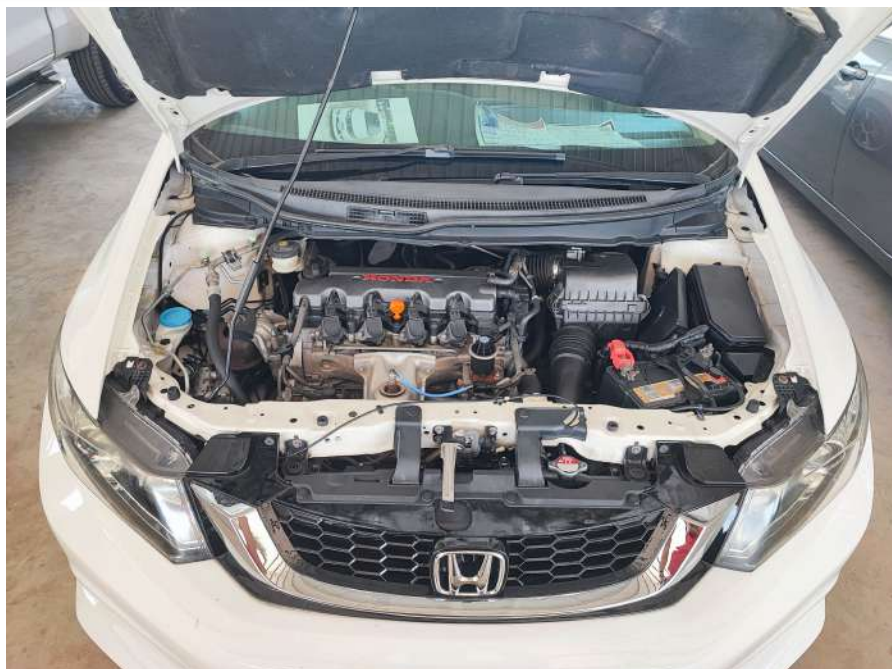
#### ภาพห้องเครื่อง

4.20 แบตเตอรี่ไม่รั่ว และ ชุดยึด ไม่มีสนิม  
No any leak on battery and no corrosion on battery support bracket

ดี (Good)

4.21 การทดสอบแบตเตอรี่ Battery Test

สตาร์ทติด ( Start Normally )

Voltage	12.18	V
Rating	400	CCA
Current	399	CCA
Internal resistance	7.01	mΩ
State of Charge	47	%
State of Health	100	%
Status	GREAT

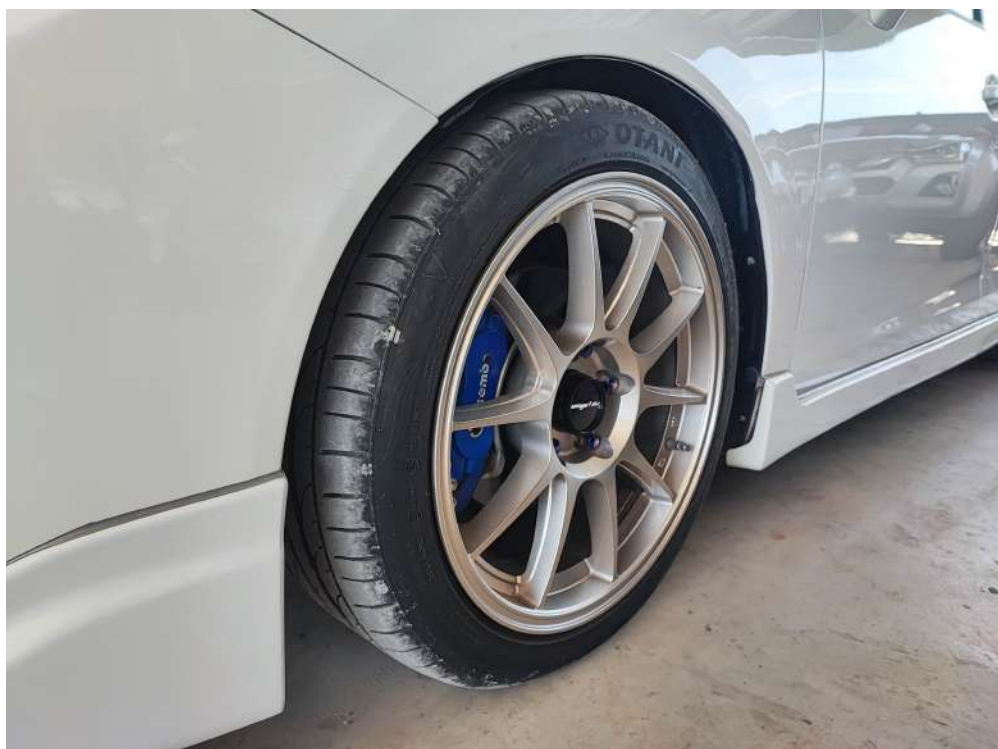
#### ขอบยาง ล้อ

5.1 สภาพยางรถยนต์, สัปดาห์/ปี ผลัด Tires Appearance, Year

ดี (Good)

5.2 สภาพล้อ, ฝาครอบล้อ Wheel Rims Appearance

02/21

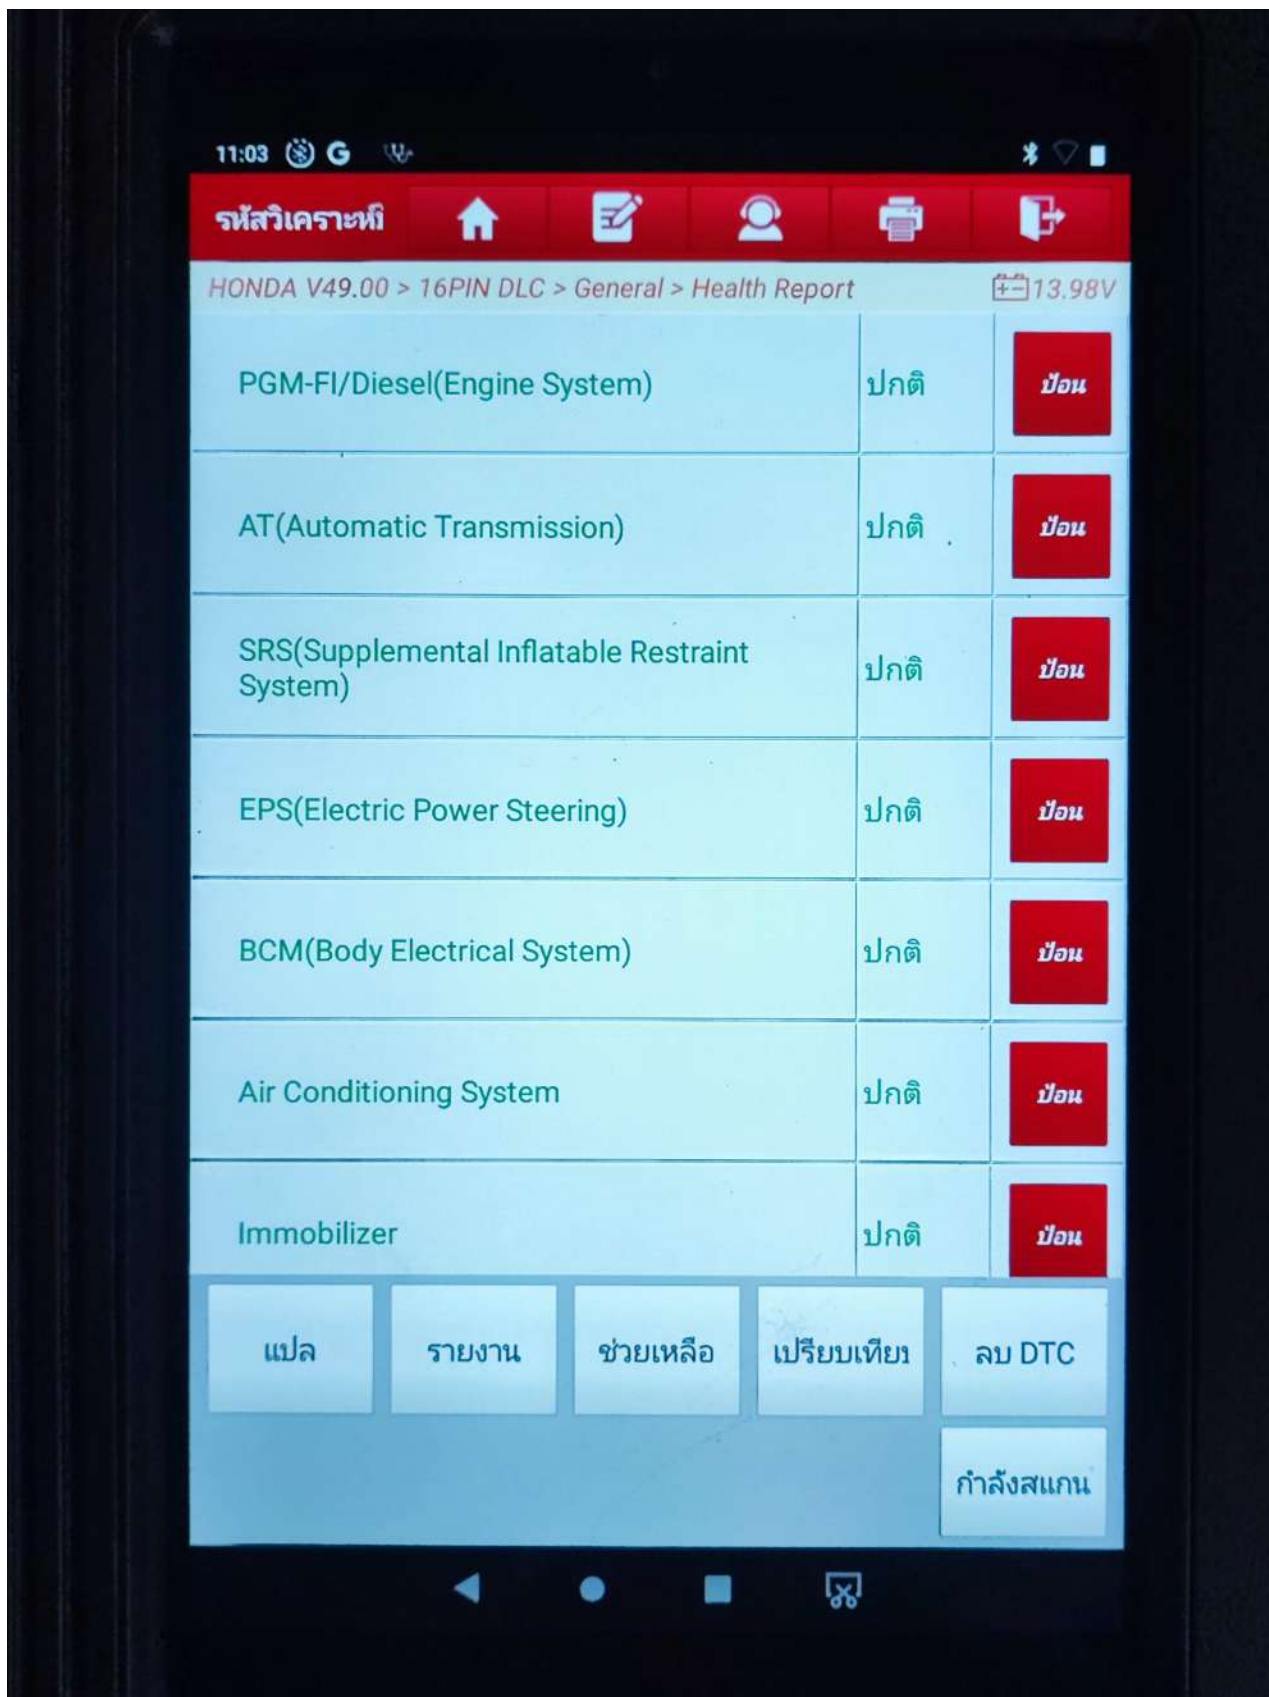
ภาพ OBD

2.17 ตรวจจับพฤติกรรมรถชักรถ , ความเร็ว และเครื่องยนต์  
OBD II On-Board Diagnostics (OBD)

ดี (Good)
