I023/0354-33

Honda Accord 2.4 TECH

Jan 10, 2024

# Vehicle Inspection Report

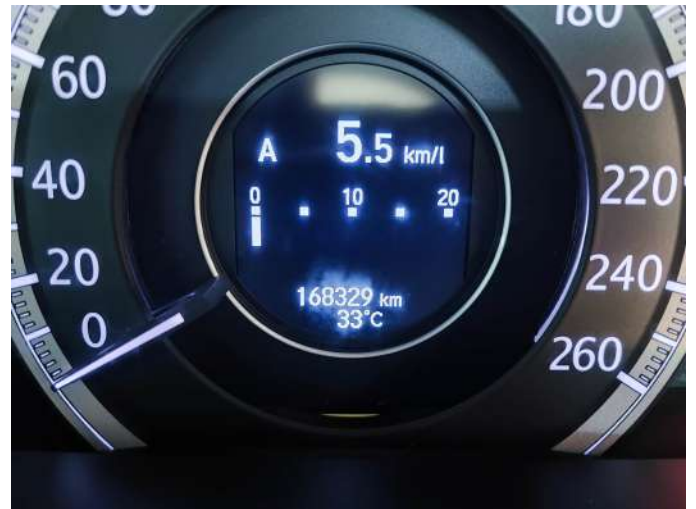
รูปเลขไมล์ (Mileage Picture) :

168329

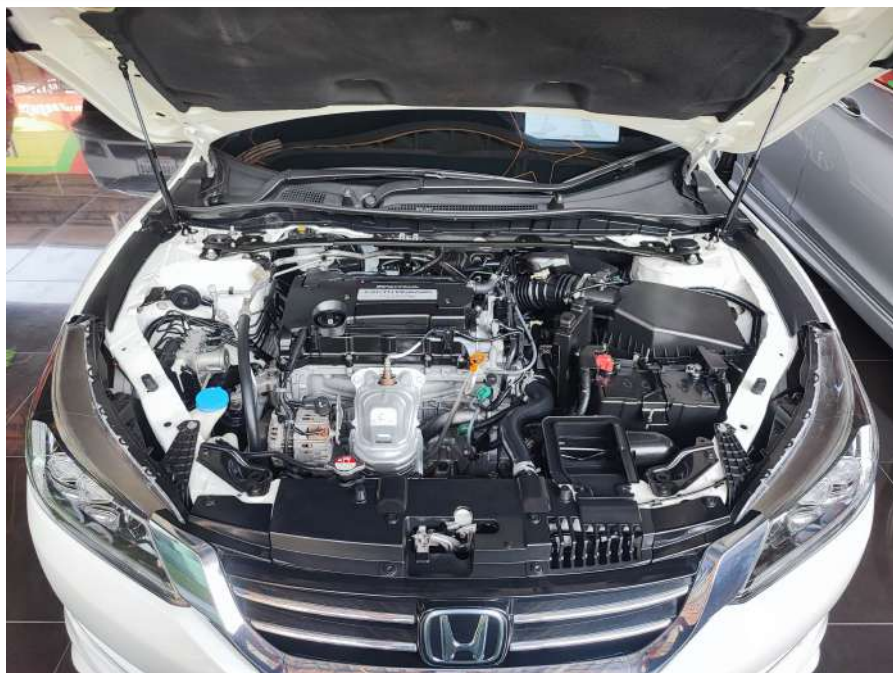
### ภาพห้องเครื่อง

Voltage	12.27	V
Rating	500	CCA
Current	401	CCA
Internal resistance	6.76	mΩ
State of Charge	47	%
State of Health	62	%
Status	GOOD

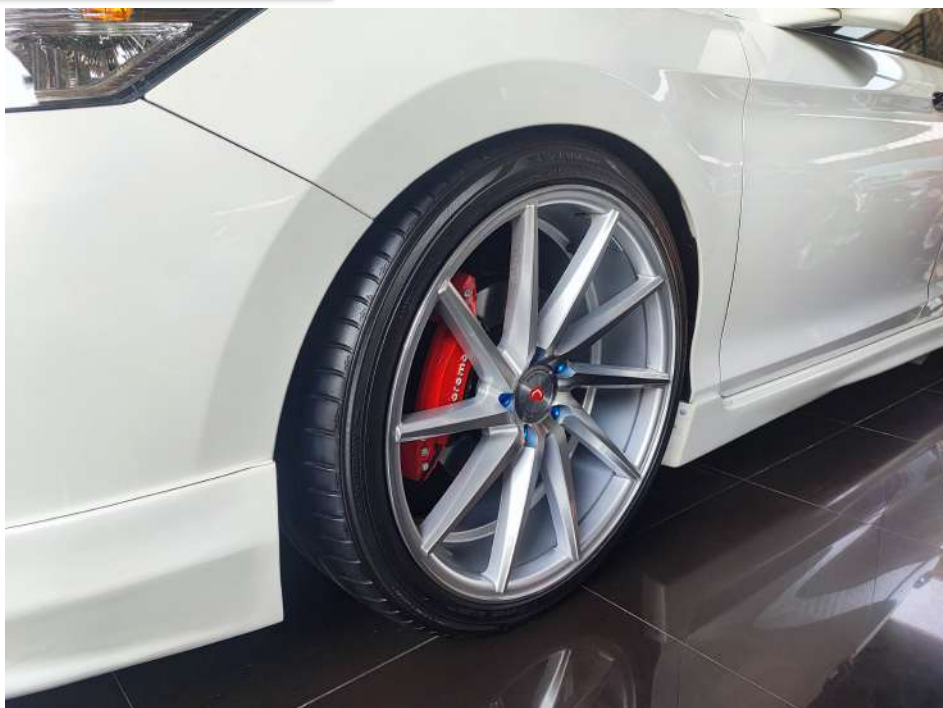
#### ขอบยาง ล้อ

17/21
