Vehicle Inspection Report

สรุปผลการตรวจสอบ (Inspection Summary)

| ยี่ห้อ/รุ่น (Make/Model): TOYOTA FORTUNER | วันที่ตรวจสอบรถยนต์ (Date of Inspection): 06.03.61 |
| เลขตัวถัง (VIN): MROZZ69G203118793 | เลขคำขอบริการ (Job No.) : I018/027-024 |

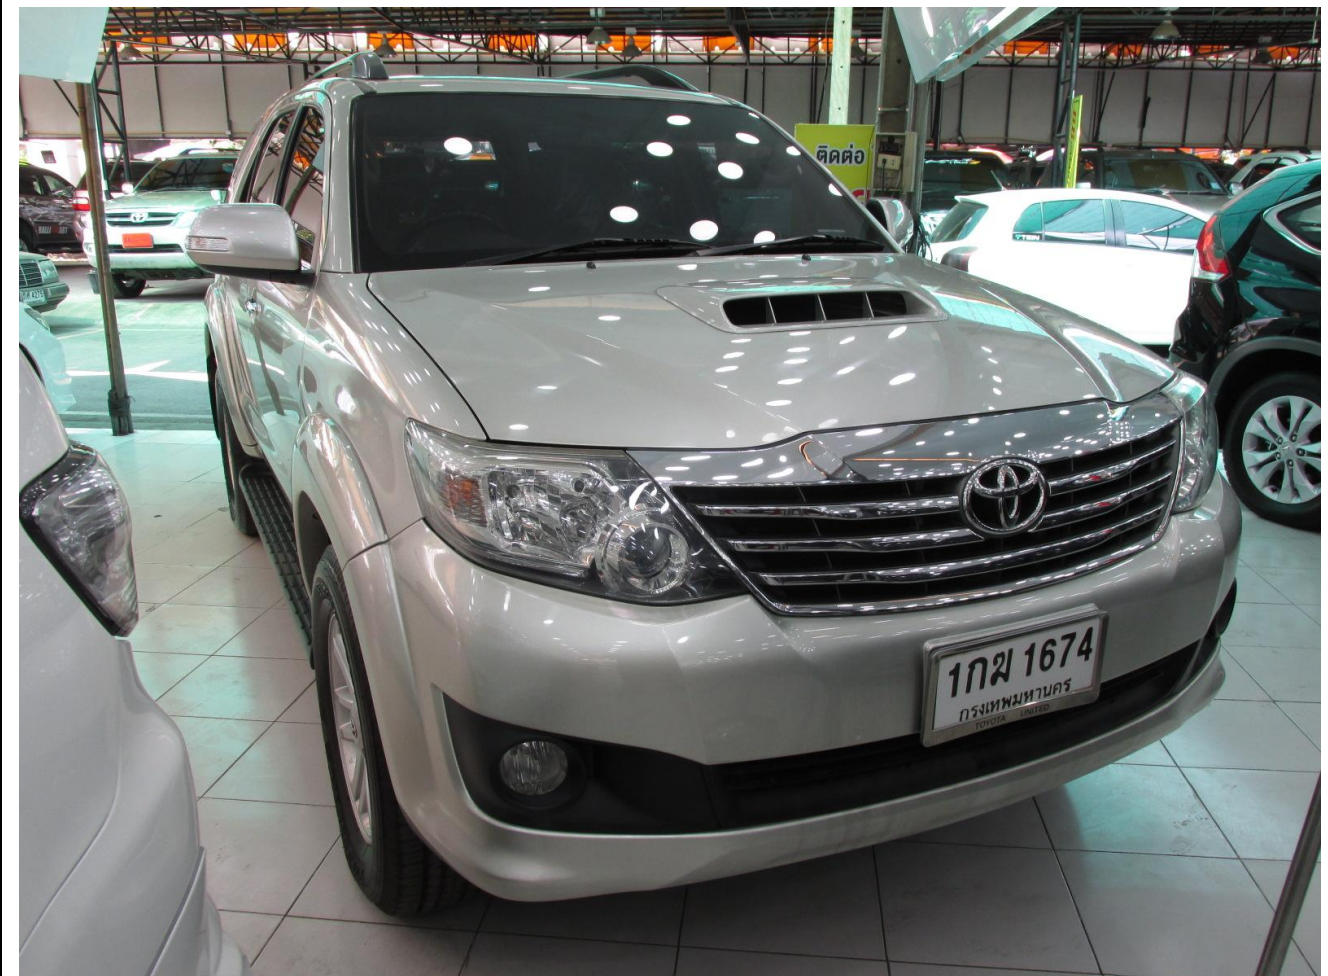
ภาพภายนอก - Exterior Visual Details:

| | ฝากระโปรงหน้ารถ Bonnet | เหล็กค้ำฝากระโปรงหน้ารถ เป็นสนิม |

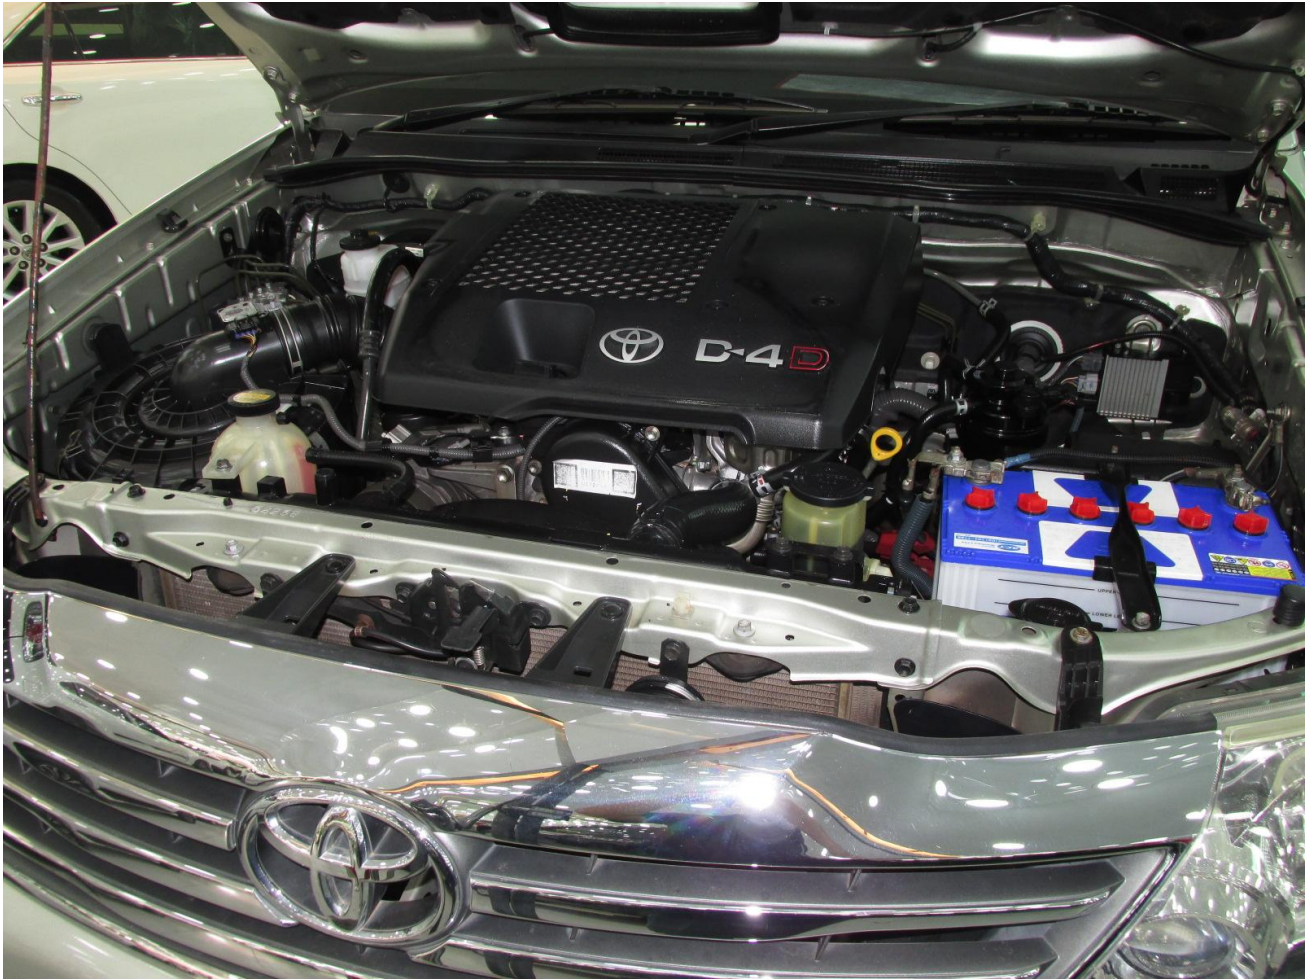
ภาพห้องเครื่อง - Engine Bay Visual Details

| | หม้อน้ำ และฝาหม้อน้ำ Radiator & Cap | สภาพดีตามอายุการใช้งาน | | | | | | | | | | | | | | | | | | | | | | | | | | | | | | | | | | | | | |
|---|---|--|---|--|---|---|---|---|---|---|---|---|---|---|---|---|---|---|---|---|---|---|--|---|---|---|---|---|--|---|---|---|---|---|--|---|---|---|---|
| | การทดสอบ แบตเตอรี่ Battery Test Note: If state of charge is lower than 80%, battery need to fully recharge before used. (ถ้า state of charge ต่ำกว่า 80% ควรทำการชาร์ต แบตเตอรี่ให้เต็มก่อนใช้งาน) | <table border="1"> <thead> <tr> <th colspan="2">Battery Test</th> </tr> </thead> <tbody> <tr> <td>Voltage</td> <td>11.84 V</td> </tr> <tr> <td>Rating</td> <td>610 CCA</td> </tr> <tr> <td>Current</td> <td>592 CCA</td> </tr> <tr> <td>Internal resistance</td> <td>4.57 mΩ</td> </tr> <tr> <td>State of Charge</td> <td>4 %</td> </tr> <tr> <td>State of Health</td> <td>89 %</td> </tr> <tr> <td>Status</td> <td>Great</td> </tr> <tr> <td>Test Date</td> <td>06.03.61</td> </tr> </tbody> </table> | Battery Test | | Voltage | 11.84 V | Rating | 610 CCA | Current | 592 CCA | Internal resistance | 4.57 mΩ | State of Charge | 4 % | State of Health | 89 % | Status | Great | Test Date | 06.03.61 | <table border="1"> <thead> <tr> <th colspan="2">Charging System Test at 2000 rpm</th> </tr> </thead> <tbody> <tr> <td>Voltage</td> <td>13.38 V</td> </tr> <tr> <td>Status</td> <td>Normal</td> </tr> <tr> <th colspan="2">Start System Test</th> </tr> <tr> <td>Start Voltage</td> <td>7.98 V</td> </tr> <tr> <td>Status</td> <td>Too low</td> </tr> <tr> <th colspan="2">Max. Load Test at 2000 rpm</th> </tr> <tr> <td>Max. Load Voltage</td> <td>13.36 V</td> </tr> <tr> <td>Status</td> <td>Normal</td> </tr> </tbody> </table> | Charging System Test at 2000 rpm | | Voltage | 13.38 V | Status | Normal | Start System Test | | Start Voltage | 7.98 V | Status | Too low | Max. Load Test at 2000 rpm | | Max. Load Voltage | 13.36 V | Status | Normal |

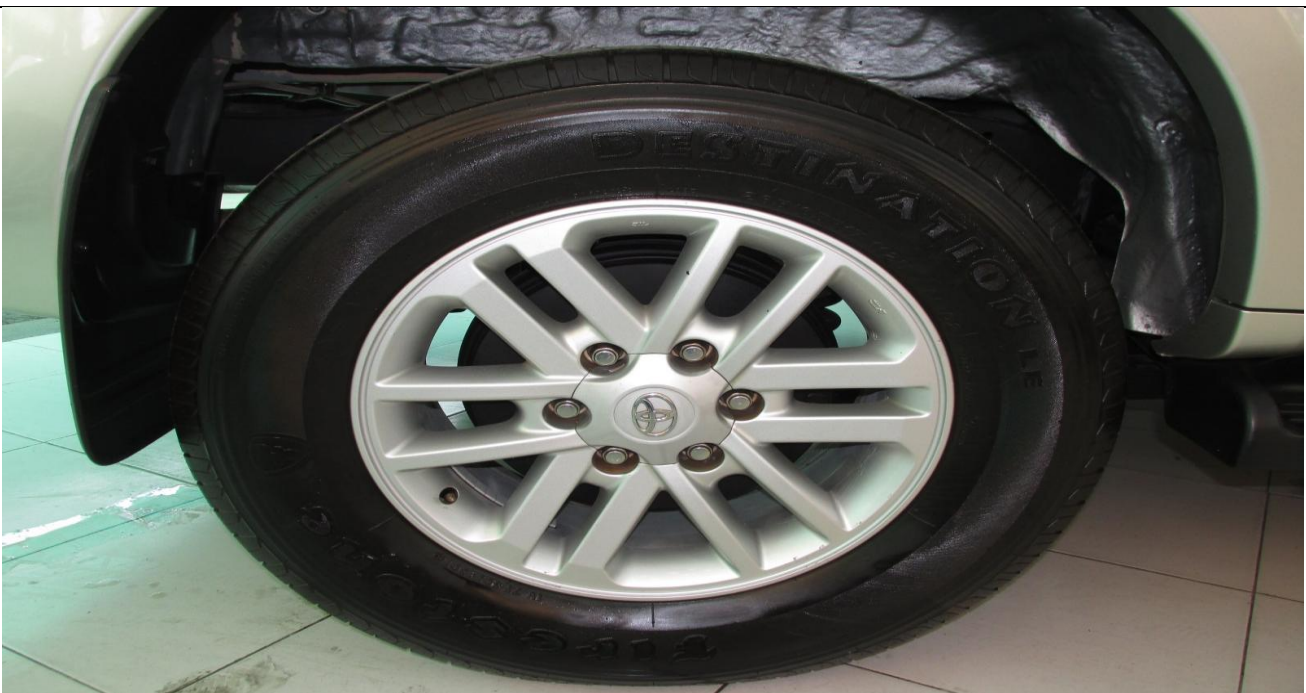
ภาพโดยรวมของยาง ล้อ และ เบรค - Tyres, Wheels & Brakes Visual Details:

| | สภาพยางรถยนต์, เดือน/ปี ผลิต Tyres Appearance, Year | ปียางผลิต 3016 ยางสภาพดี |
| | จานเบรค Brake Discs (Front/Rear) | ควรเจียจานเบรคครั้งต่อไปที่เปลี่ยนผ้าเบรค |
