## Vehicle Inspection Report สรุปผลการตรวจสอบสภาพรถ (Inspection Summary)

เลขคำขอบริการ (Job No.) :: I022/0001-35

Mar 9, 2022

HONDA CIVIC FC 1.8 E I-VTEC SEDAN

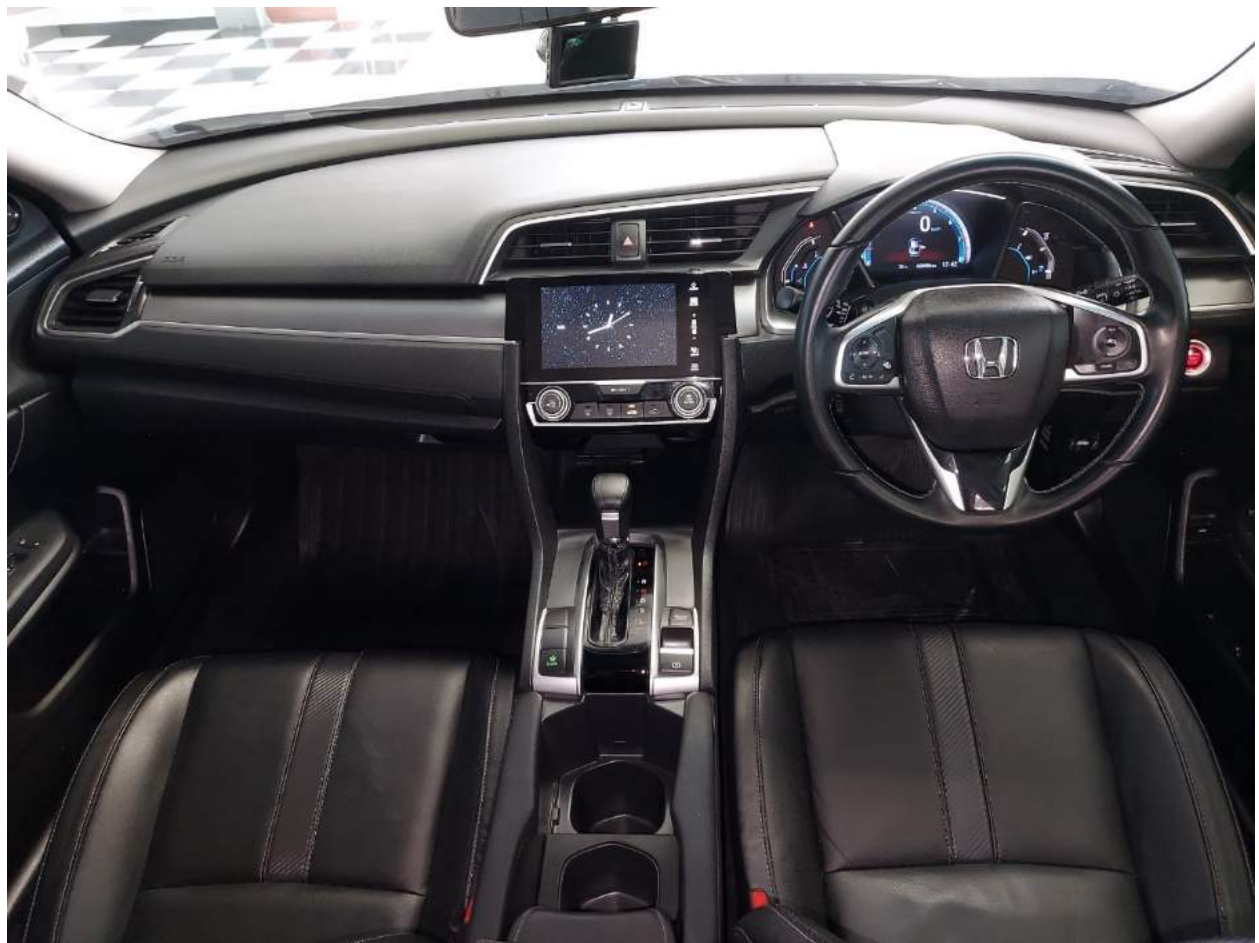
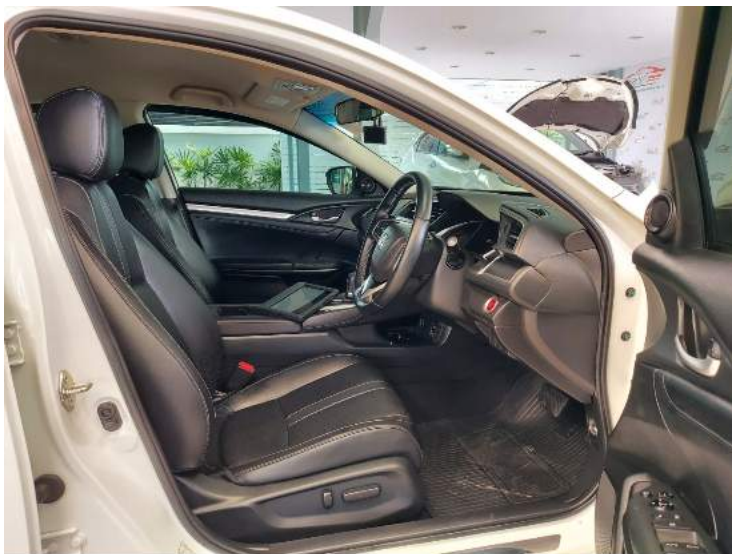
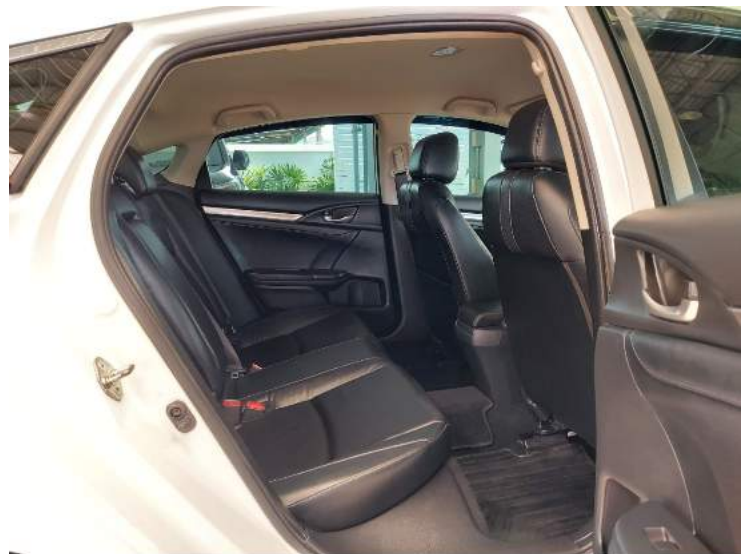
### ภาพภายใน

รถสภาพดี โครงสร้างไม่เคยเกิดอุบัติเหตุไม่เคยจมน้ำและไฟไหม้

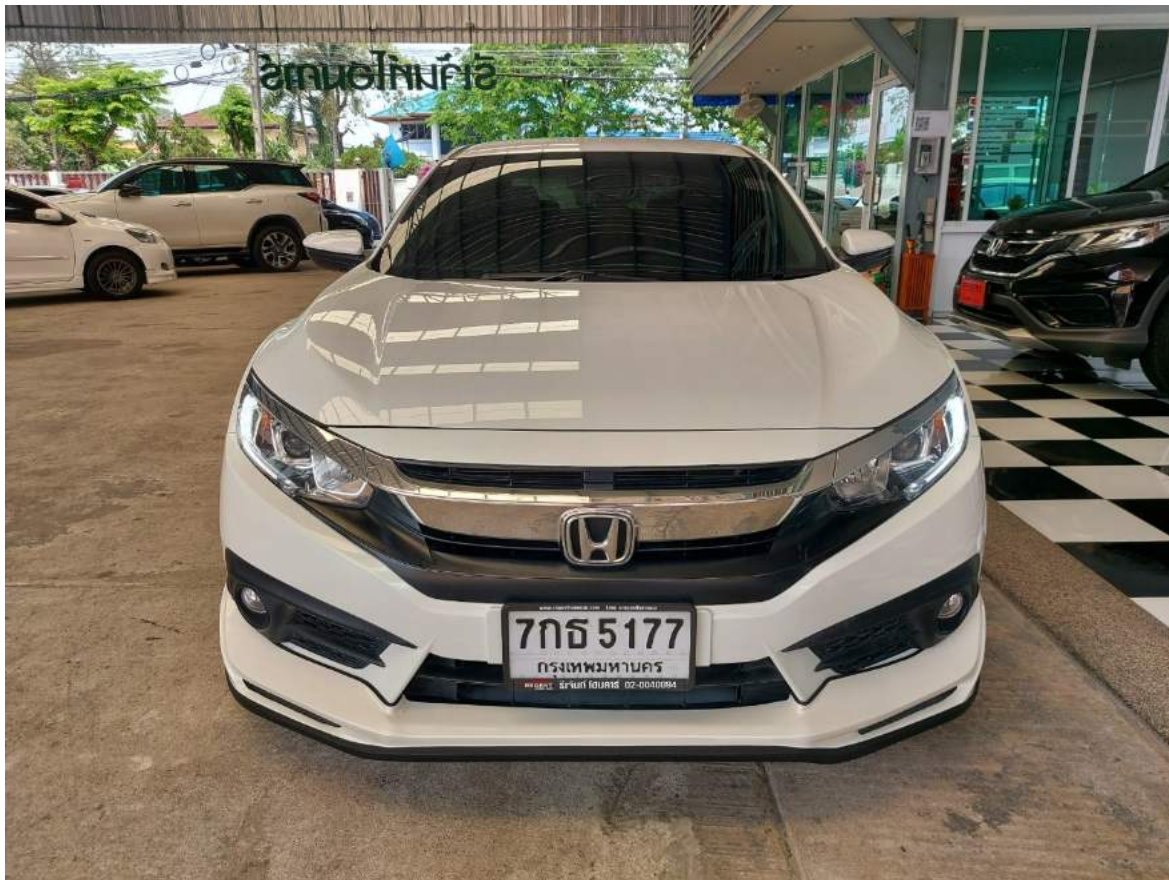
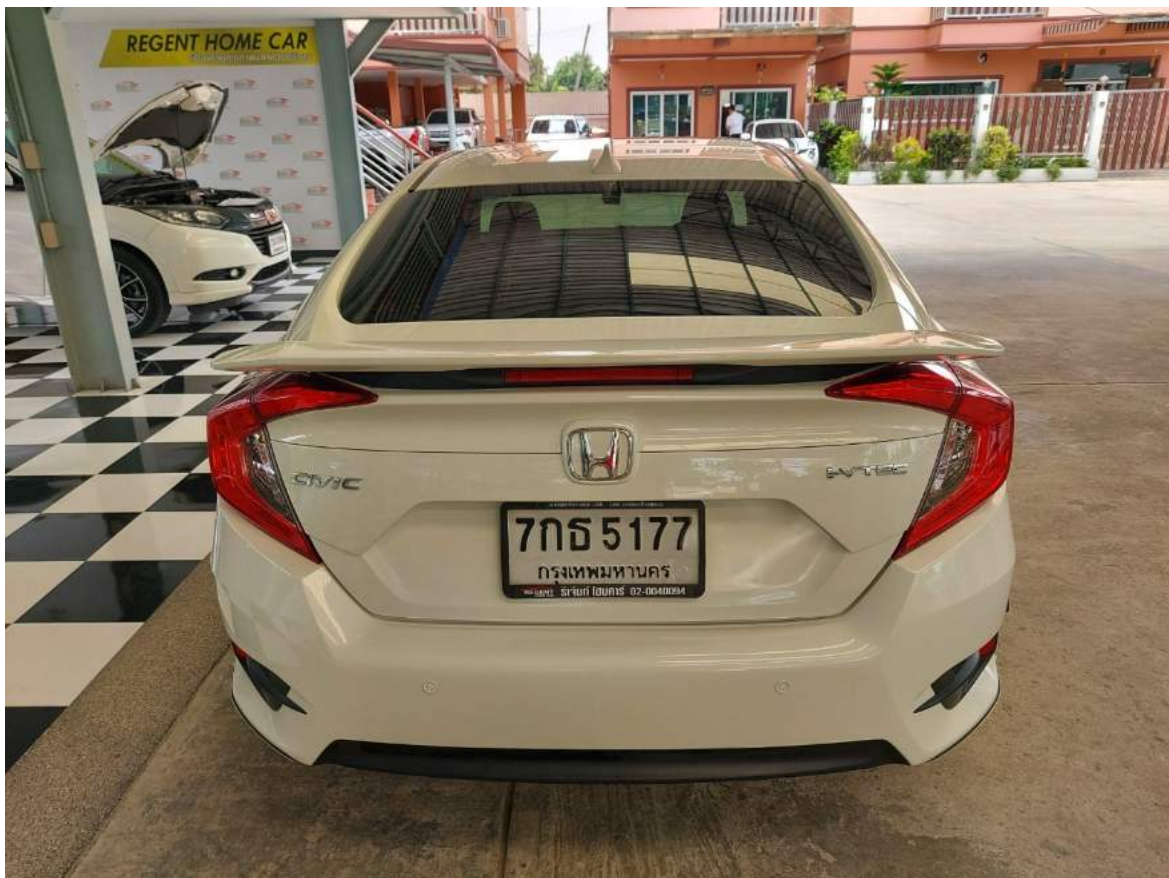
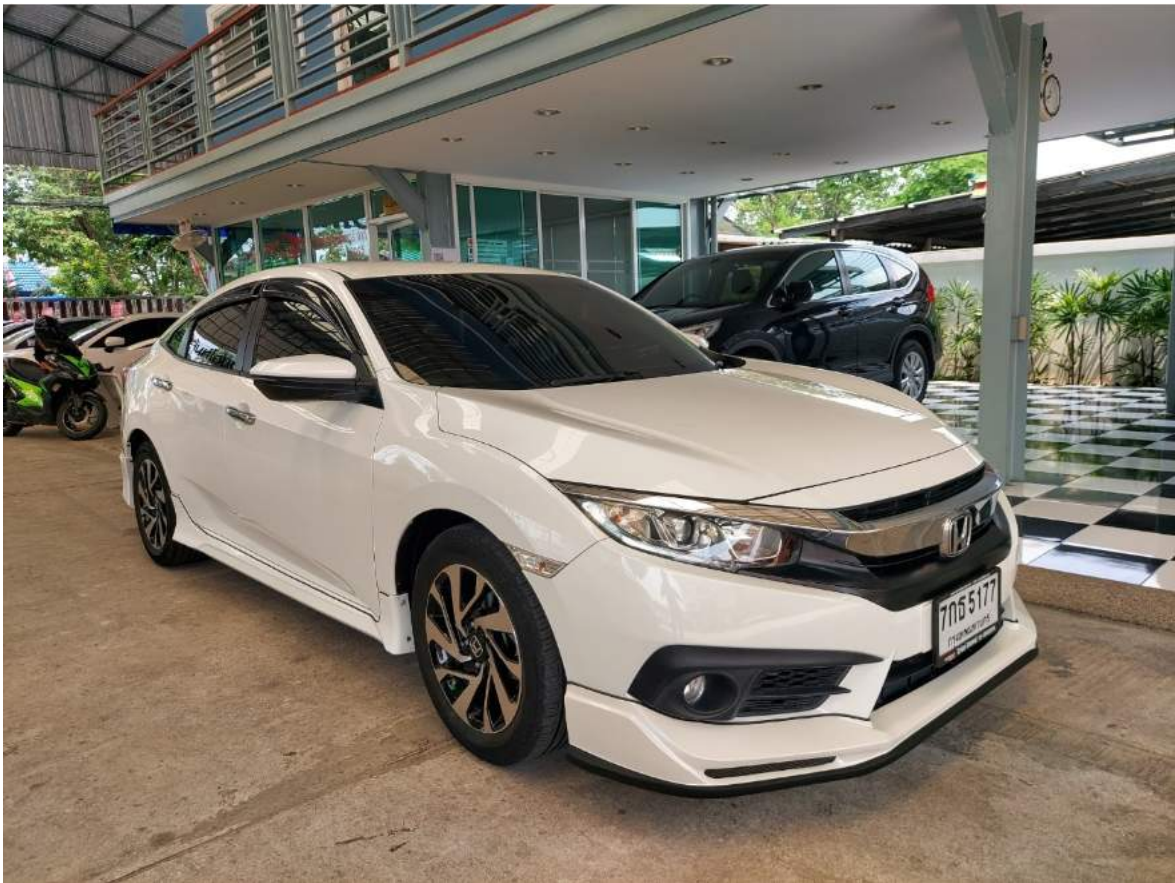
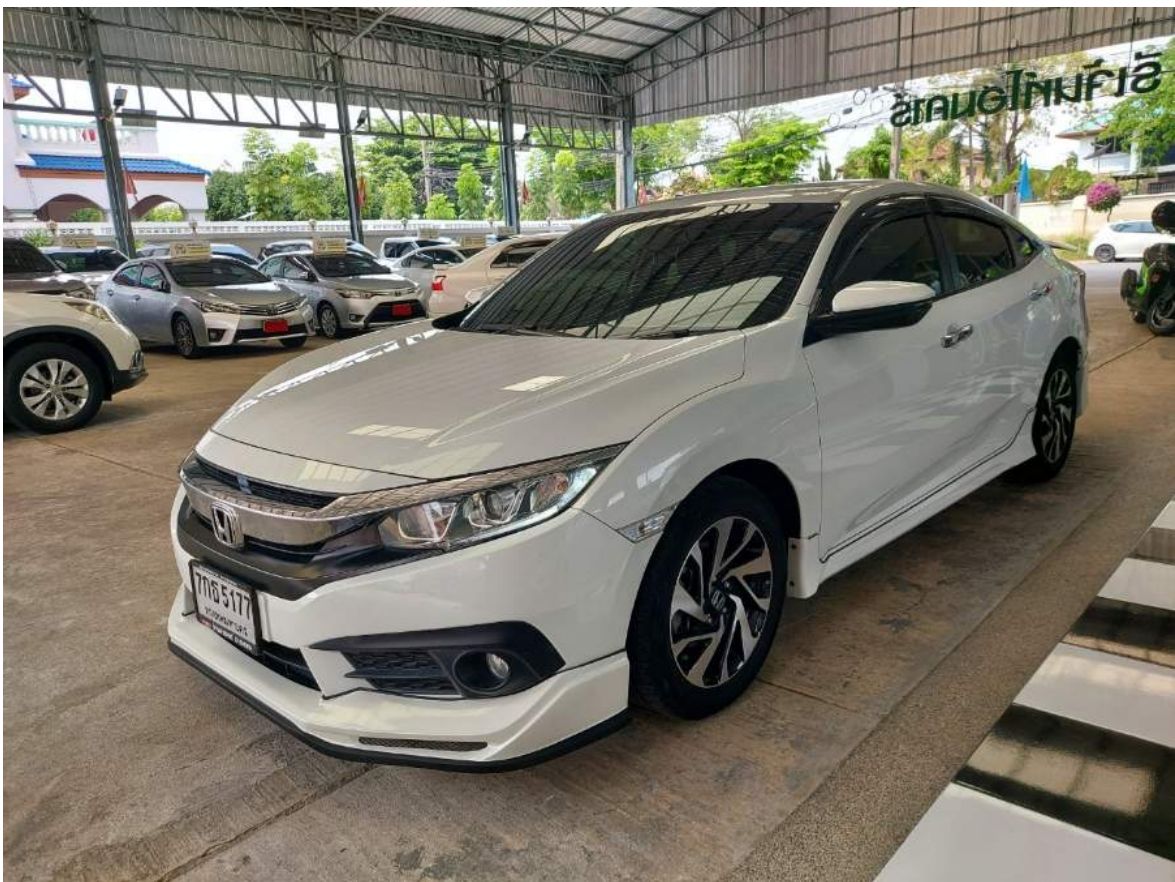
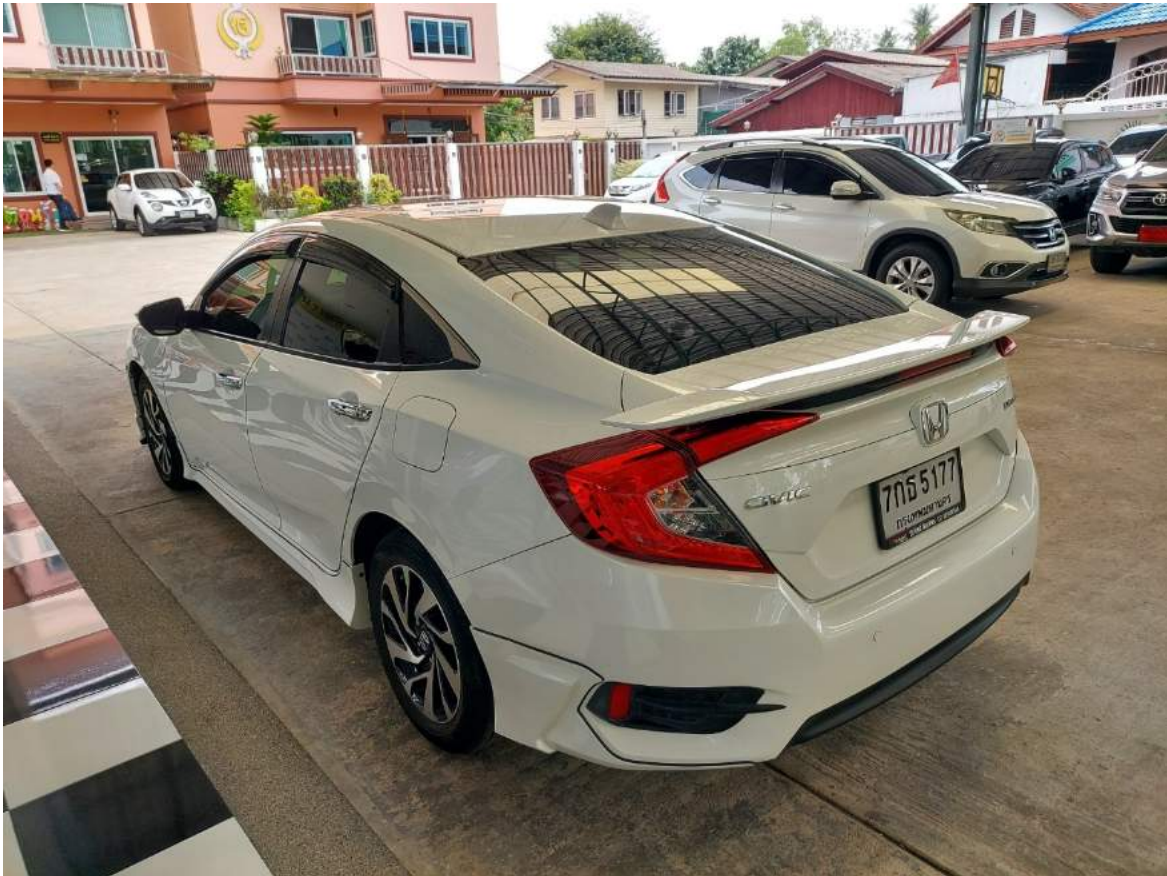
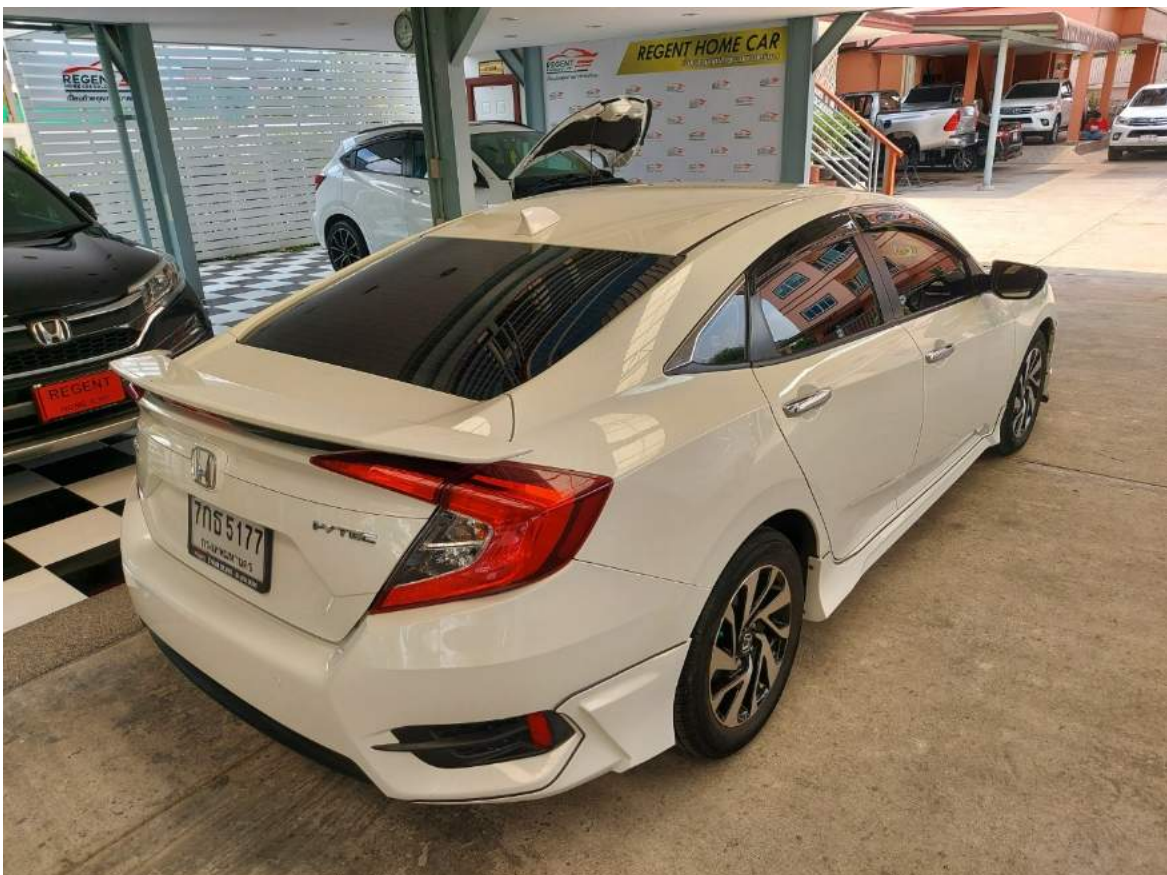
### ภาพภายนอก

รถสภาพดี โครงสร้างไม่เคยเกิดอุบัติเหตุไม่เคยจมน้ำและไฟไหม้

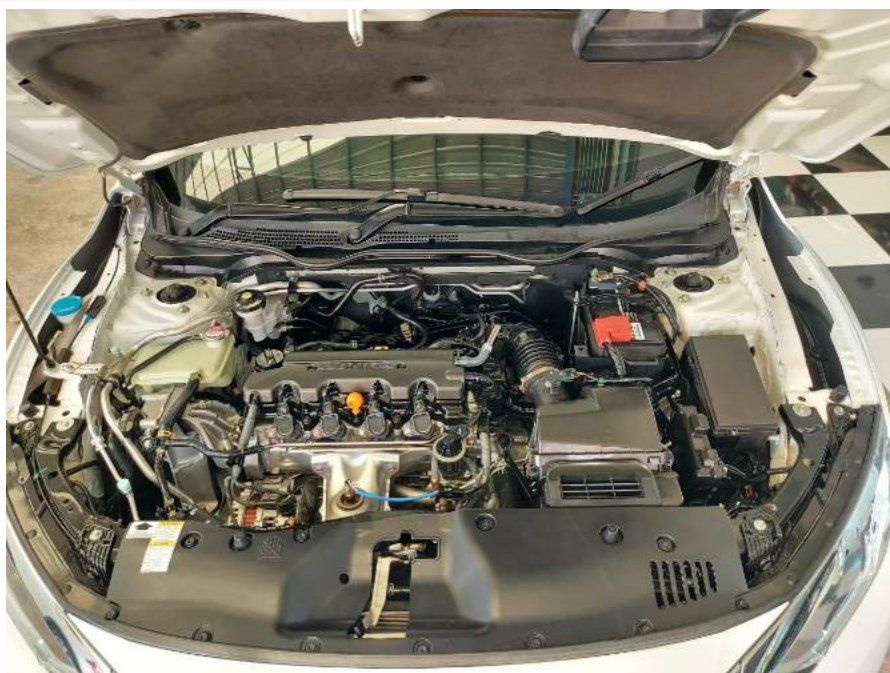
### ภาพห้องเครื่อง

รถสภาพดี โครงสร้างไม่เคยเกิดอุบัติเหตุไม่เคยจมน้ำและไฟไหม้

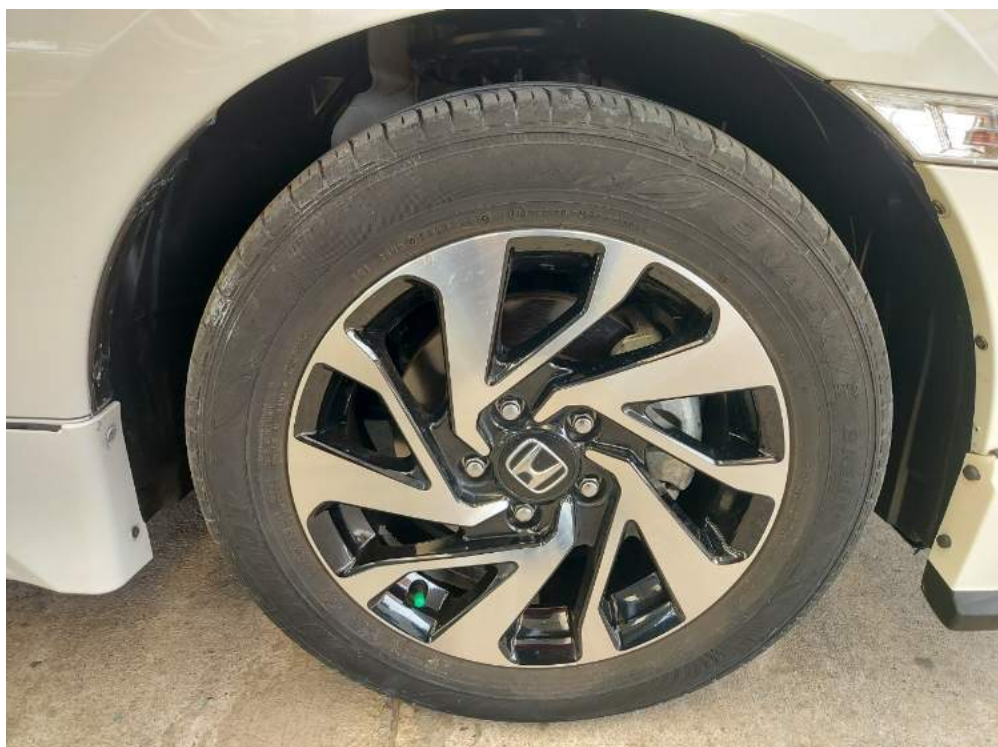
#### ขอบยาง ล้อ

สภาพยางพอใช้งานได้ มีแตกกลาย แนะนำควรเปลี่ยน ยางปี2018 สัปดาห์ที่5
