Vehicle Inspection Report

ยี่ห้อ/รุ่น (Make/Model): VOLKSWAGEN EOS (2.0 TURBO FSI)	วันที่ตรวจสอบรถยนต์ (Date of Inspection): 15.8.60
เลขตัวถัง (VIN): WVVZZZ1FZ7V021560	เลขคำขอบริการ (Job No.) : I017/072-008
เลขเครื่องยนต์ (Engine No.): BWA088303	Vehicle Picture:  
ปีผลิต (Build Date): 2007	
สี (Color): เทา	
เลขไมล์ (Mileage): 77830	
เลขทะเบียน (No. Plate): ฉว 5885	
ทะเบียนหมดอายุ (Registration Expiry): 5 ก.พ 61	
ชื่อลูกค้า Customer Name: รดเศรษฐิติ	
ที่อยู่ (Address):	
โทรศัพท์ (Tel):	
สถานที่ตรวจสอบรถ (Inspection Place): รดเศรษฐิติ

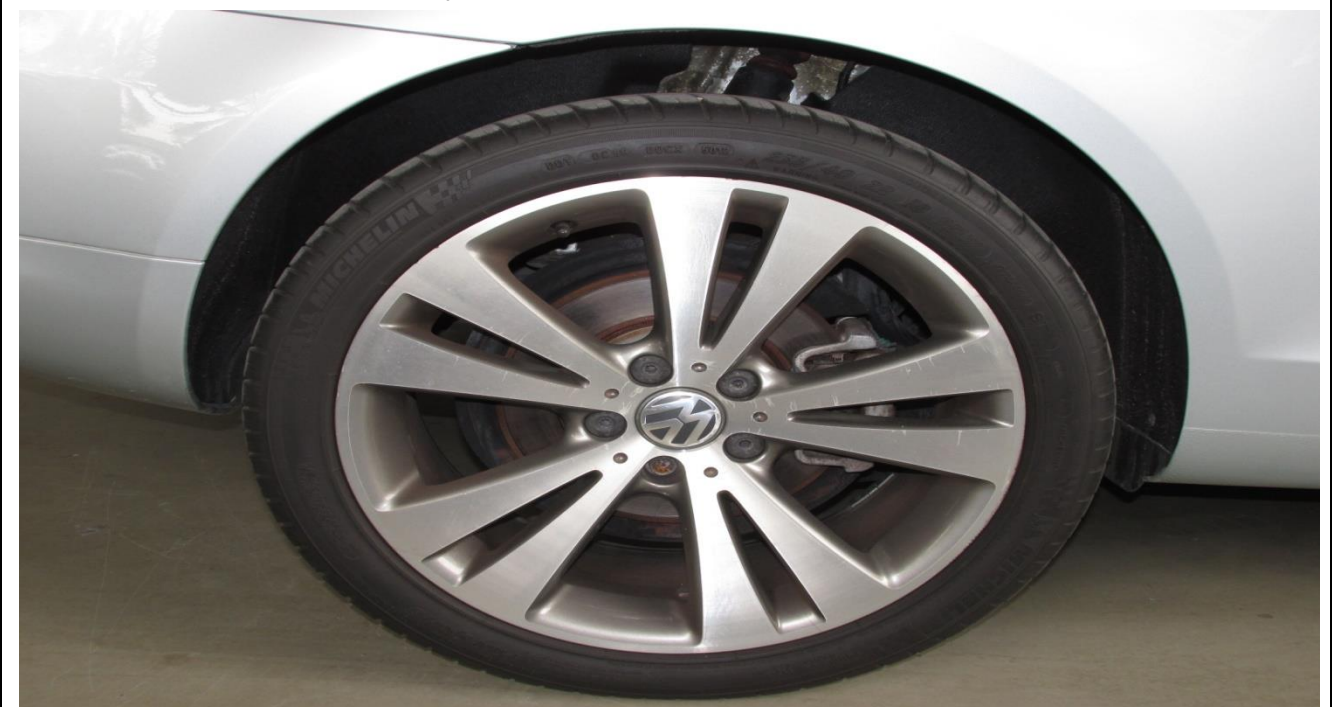
ภาพโดยรวมของยาง ล้อ และ เบรค - Tyres, Wheels & Brakes Visual Details:

สภาพยางรถยนต์, เดือน/ปี ผลิต Tyres Appearance, Year	ปียางผลิต 4712 ยางสภาพพอใช้ ควรเปลี่ยนยางใหม่
 	สภาพล้อรถ Wheel Rims Appearance	สภาพปกติ
 	ยางอะไหล่ และล้อ Spare Tyre & Rim	สภาพปกติ

ก้ามเบรค และท่อน้ำมัน Brake Hose Callipers & Pipes	สภาพปกติไม่พบการรั่วซึม
 	ผ้าเบรค (หน้า/หลัง) Brake Pads (Front/Rear)	สภาพดีตามอายุการใช้งาน
 	จานเบรค Brake Discs (Front/Rear)	ควรเจียจานเบรคครั้งต่อไปที่เปลี่ยนผ้าเบรค
