# Vehicle Inspection Report

ยี่ห้อ/รุ่น (Brand/Model): AUDI Q5 2.0T AT	วันที่ตรวจสอบรถยนต์ (Date of Inspection): 25.09.61
หมายเลขตัวถัง (VIN): WAUZZZ8R29A056885	เลขคำขอบริการ (Job No.): IO18/179-004
หมายเลขเครื่องยนต์ (Engine No.): CDN045807	Vehicle Picture:

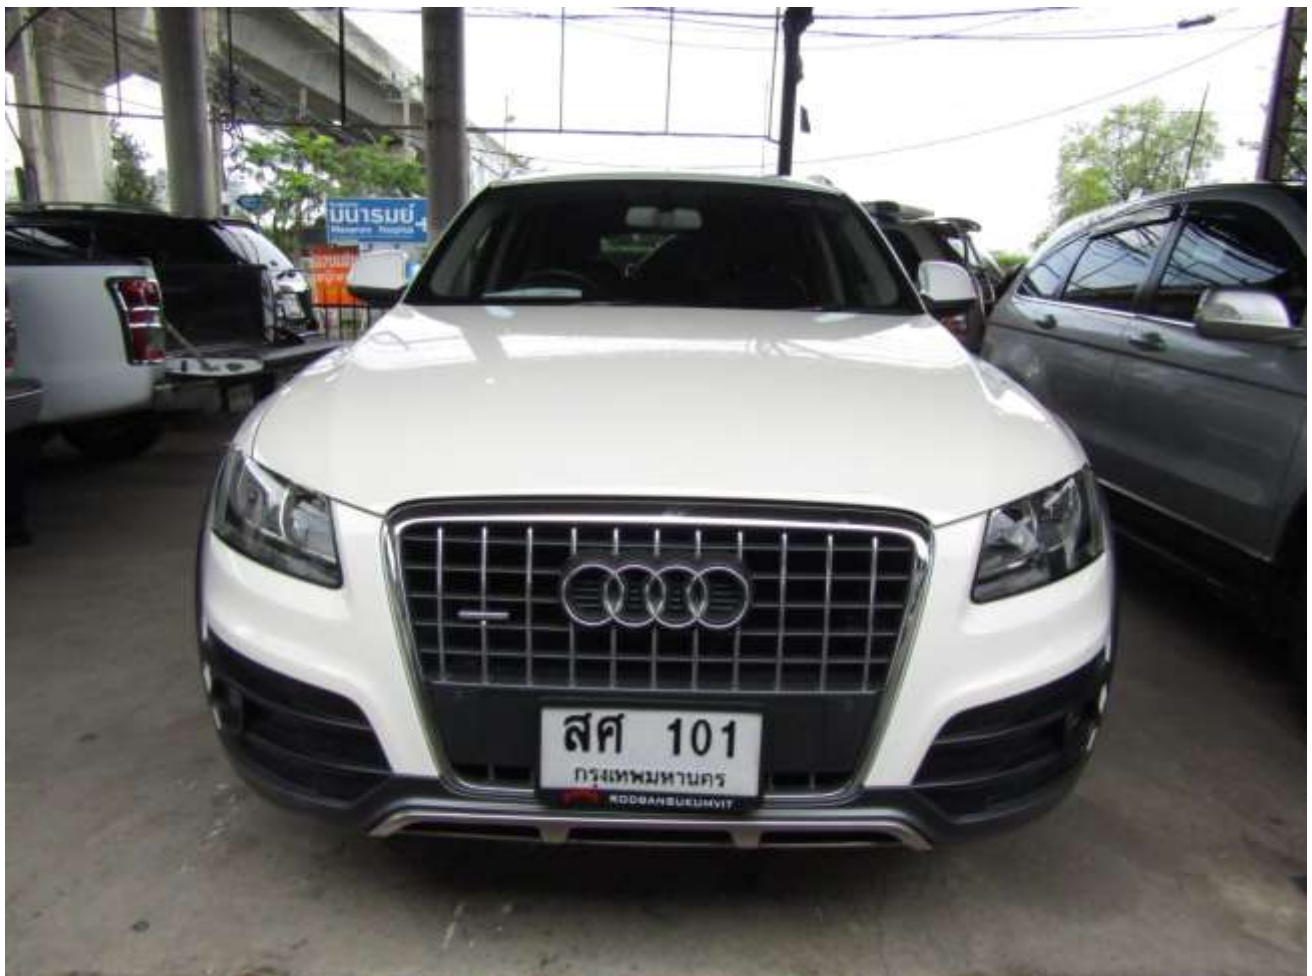
### ภาพภายนอก - Exterior Visual Details:

ฝากระโปรงหน้ารถ Bonnet	สีแตก

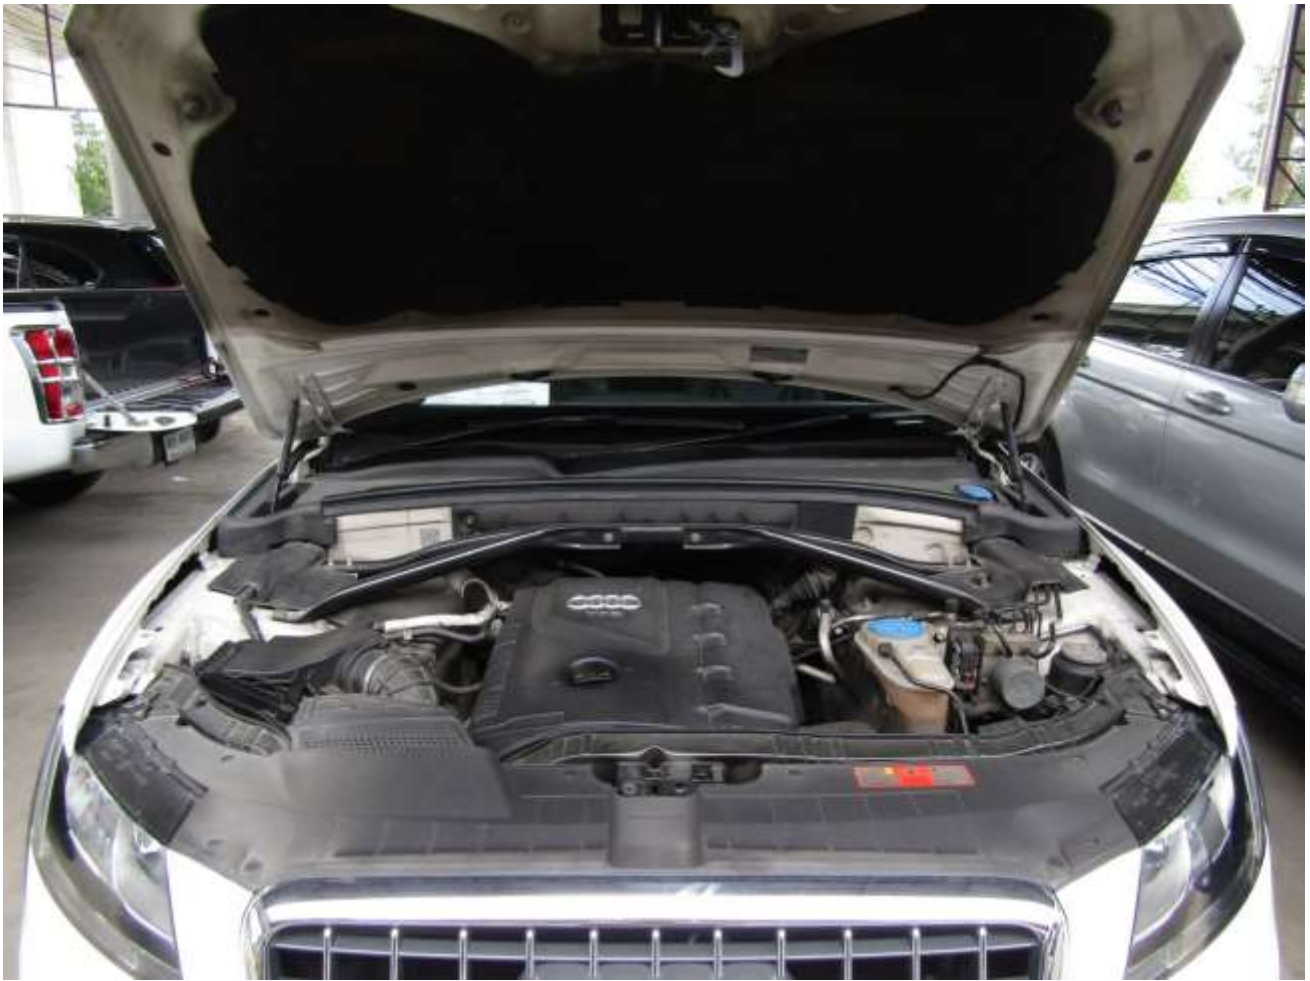
ภาพห้องเครื่อง - Engine Bay Visual Details:

เครื่องยนต์ไม่พบการรั่วซึม No any leak on engine	ไม่ใช่ เครื่องยนต์มีคราบน้ำมันเครื่อง

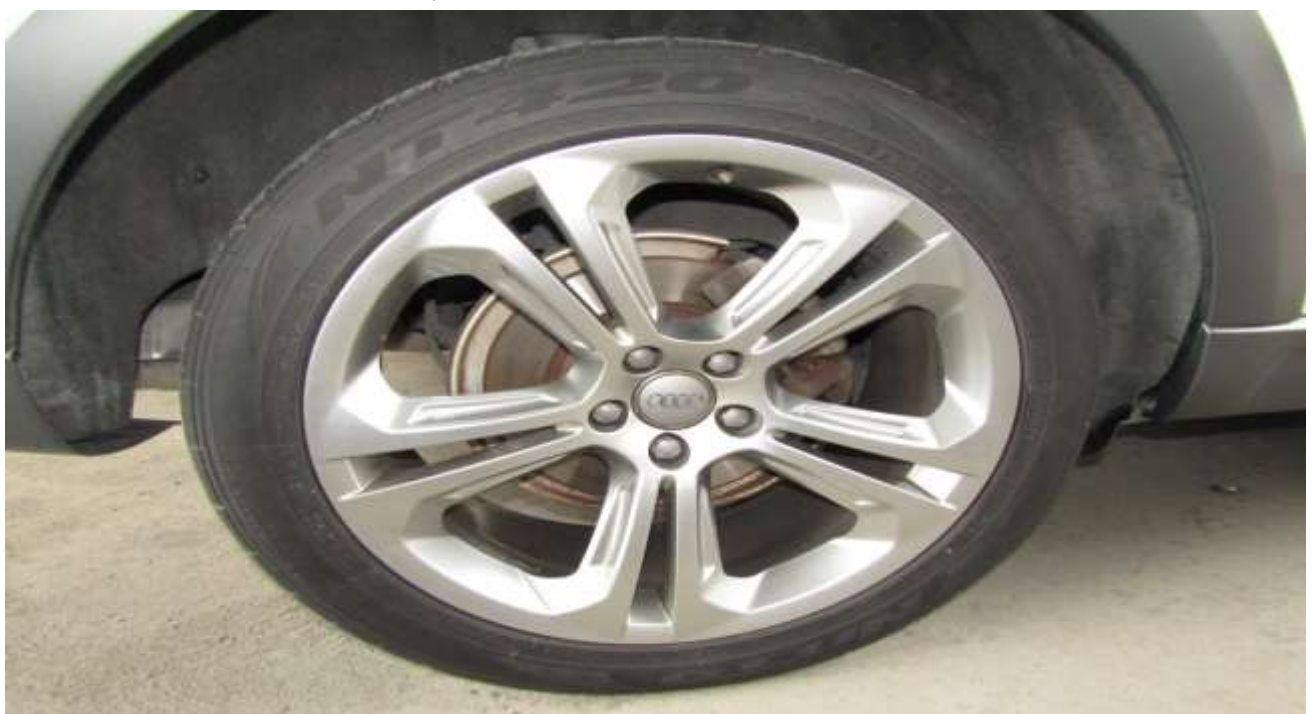
### ภาพโดยรวมของยาง ล้อ และ เบรค - Tyres, Wheels & Brakes Visual Details:

ล้อ และยางอะไหล่ Spare Tyre & Rim	N/A
 	คาลิปเปอร์เบรค และท่อน้ำมัน Brake Hose Callipers & Pipes	สภาพปกติไม่พบการรั่วซึม
 	ผ้าดิสเบรค (หน้า/หลัง) Brake Pads (Front/Rear)	สภาพตามอายุการใช้งาน
 	จานดิสเบรค(หน้า/หลัง) Brake Discs (Front/Rear)	ควรเจียจานเบรคครั้งต่อไปที่เปลี่ยนผ้าเบรค

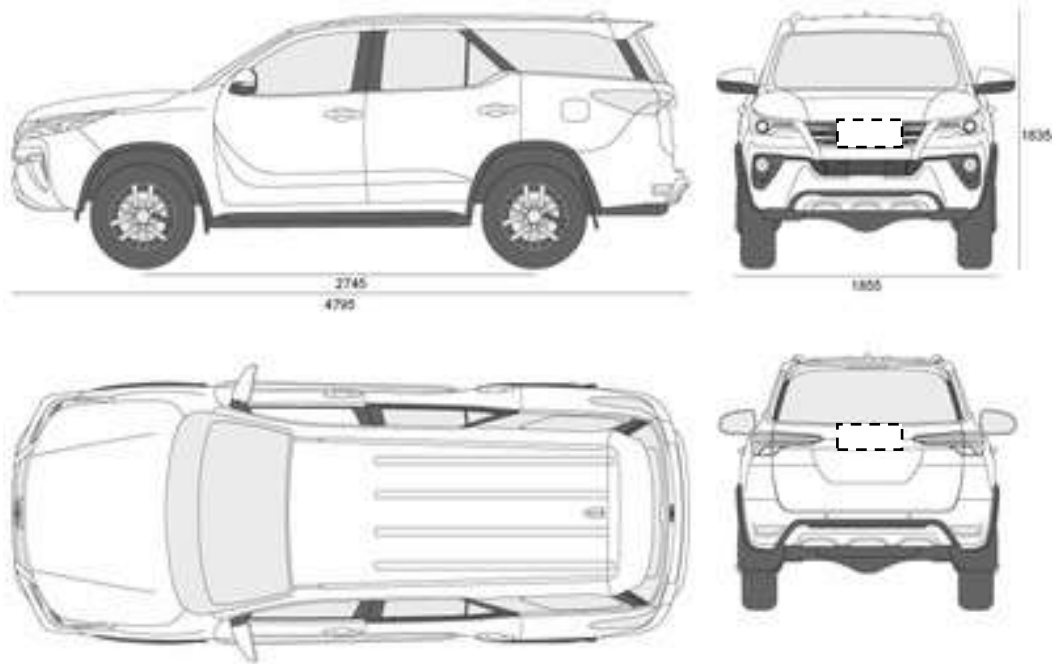
ความหนาสีรถ SUV, MPV - Paint Thickness on SUV, MPV vehicle:

ชิ้นส่วนยานยนต์	ความหนาสี Paint Thickness (µm)			
(Car Part)	P1	P2	P3	Average
Front Wing (RH)	201	182	254	212
Front Wing (LH)	238	204	277	240
Front Door (RH)	378	304	280	321
Front Door (LH)	249	272	255	259
Rear Door (RH)	282	215	240	246
Rear Door (LH)	276	271	268	272

ชิ้นส่วนยานยนต์	ความหนาสี Paint Thickness (µm)			
(Car Part)	P1	P2	P3	Average
Rear Wing (RH)	222	202	205	210
Rear Wing (LH)	204	231	273	236
Front Bumper				
Rear Bumper				
Bonnet	255	191	214	220
Roof	108	127	125	120
Boot/Tail Gate	159	257	252	223
