I023/0360-2

Chevrolet Colorado 2.5 Flex Cab LT

INSPECTION
BY ONE2CAR

Vehicle Inspection Report สรุปผลการตรวจสภาพรถ (Inspection Summary)

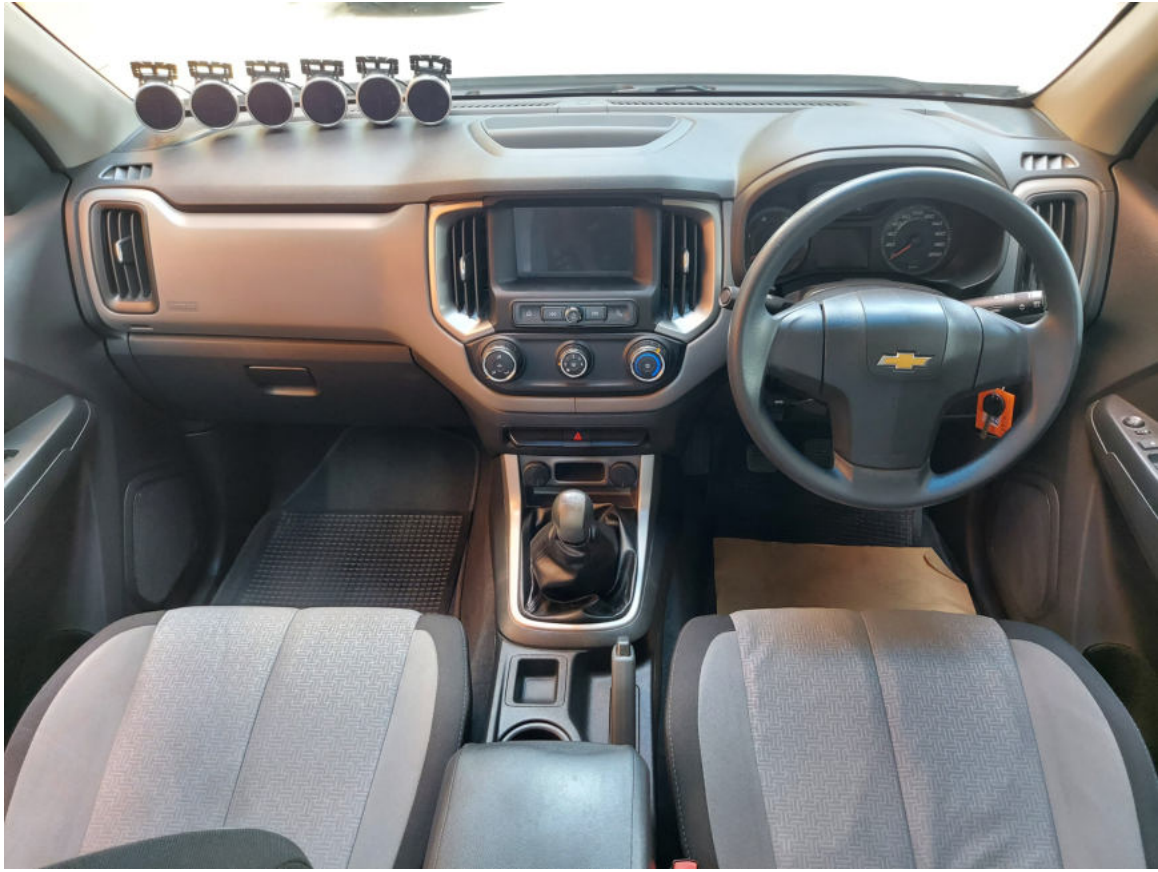
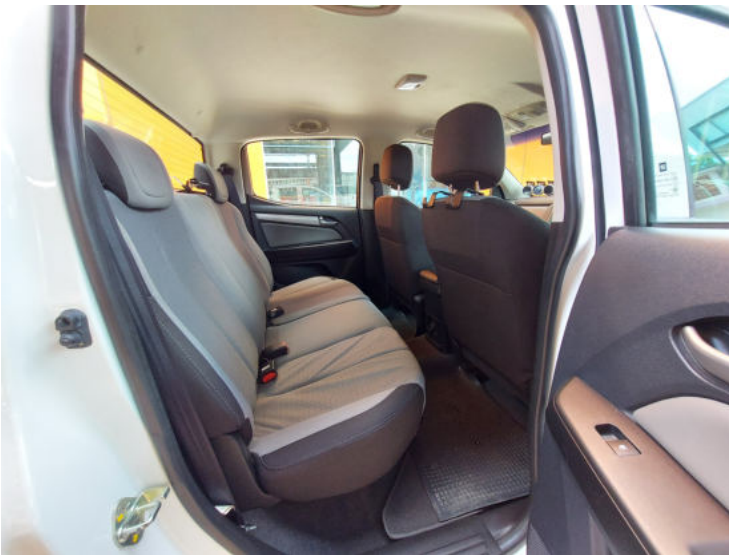
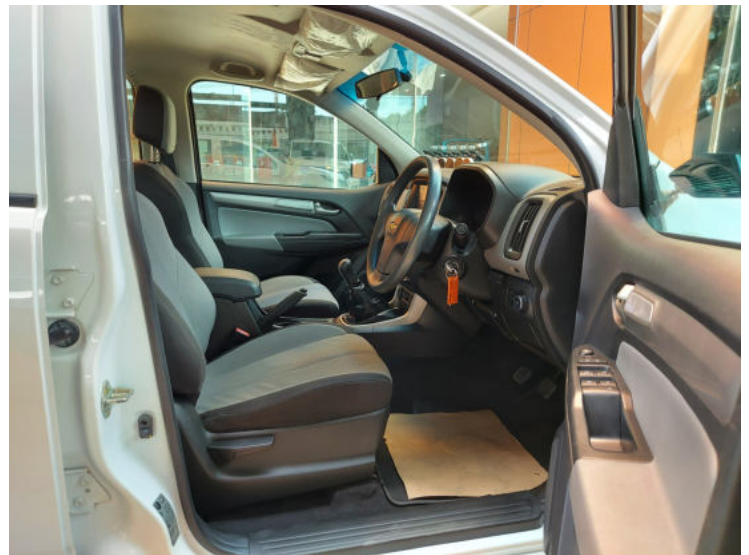
ภาพภายใน

รายการตรวจ 20 รายการ	สถานะ
2.1 สภาพที่นั่ง Seat Appearance	ดี (Good)
2.2 การทำงาน การปรับ และการล็อกเบาะ Seat Adjust functional	ดี (Good)
2.3 สภาพรางไต่เบาะ Seat slide adjust rail	ดี (Good)
2.4 เข็มขัดนิรภัย Seat Belts	ดี (Good)
2.5 แผงคอนโซลหน้า Other Trims	ดี (Good)
2.6 เครื่องเสียงภายในรถ Radio/ Multiplayer	ดี (Good)
2.7 ลำโพง Speaker working	ดี (Good)
2.8 ไล่ฝ้ากระจกหลัง Rear Window Demister	ดี (Good)
2.9 อุปกรณ์ปรับอากาศทำความเย็นและความร้อน Air Condition/Heater	ดี (Good)

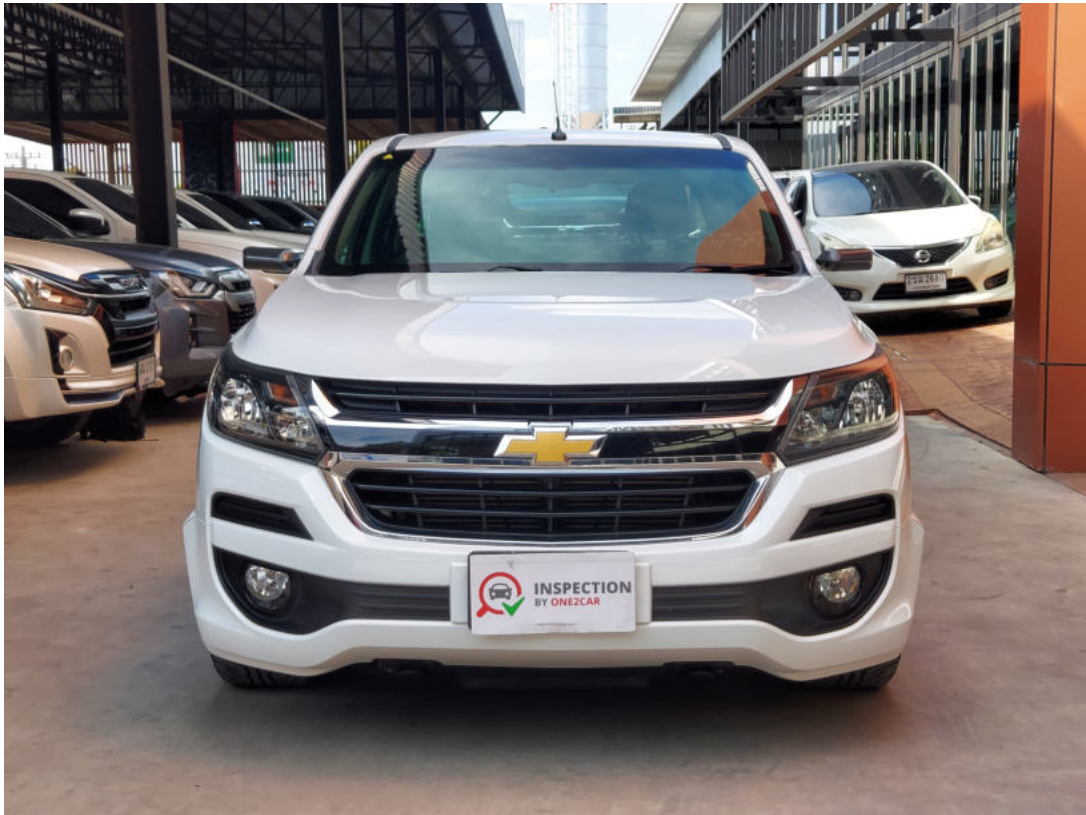
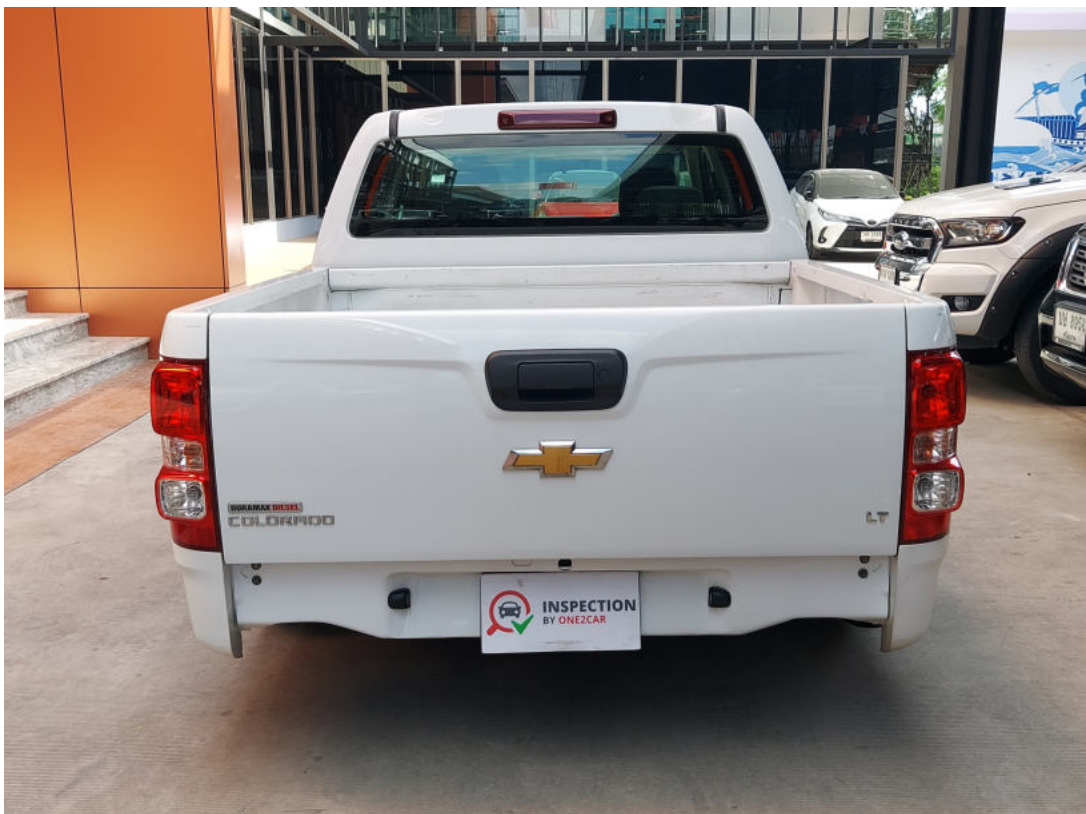
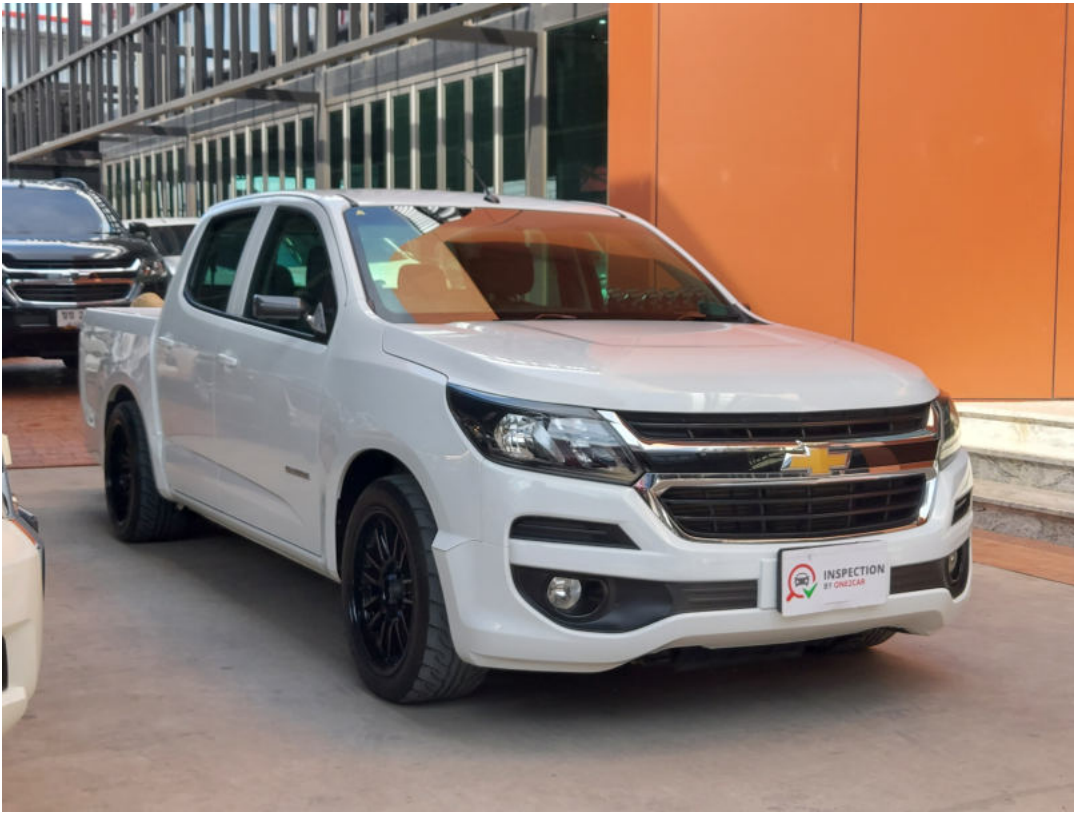
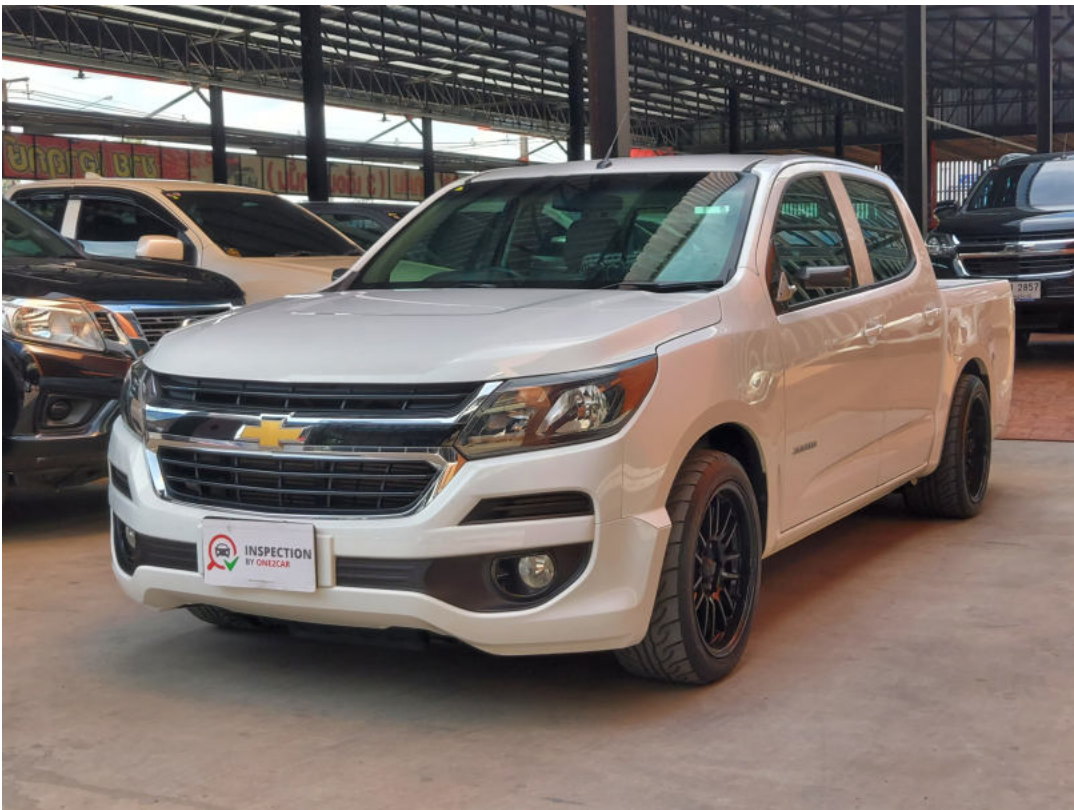
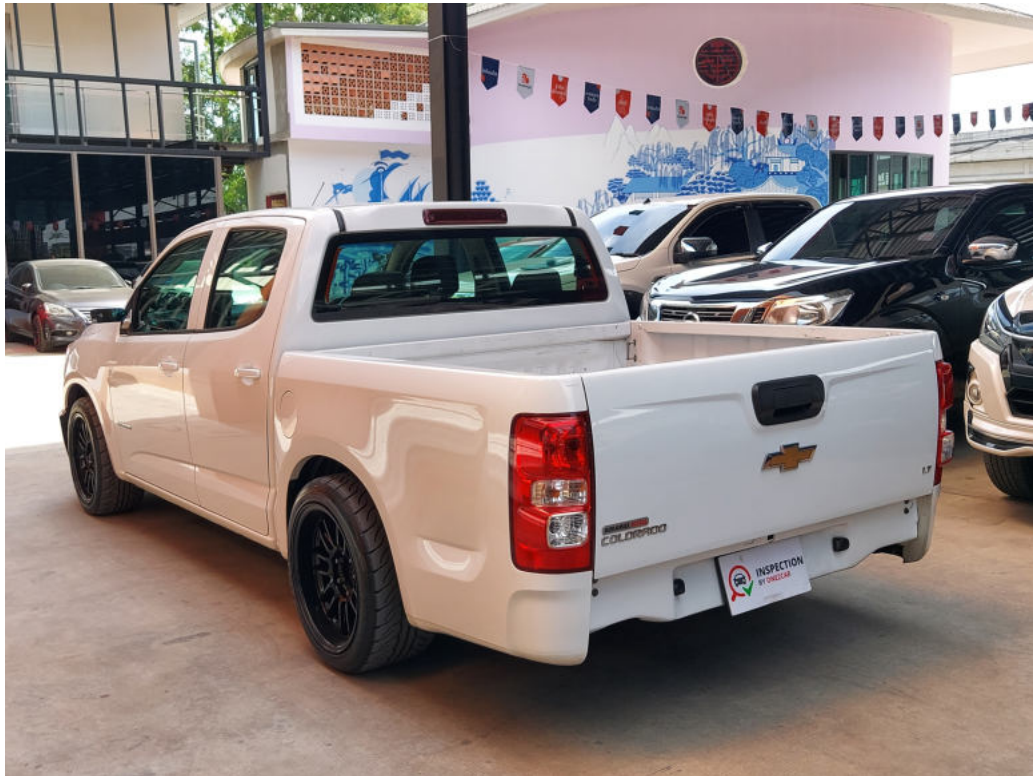
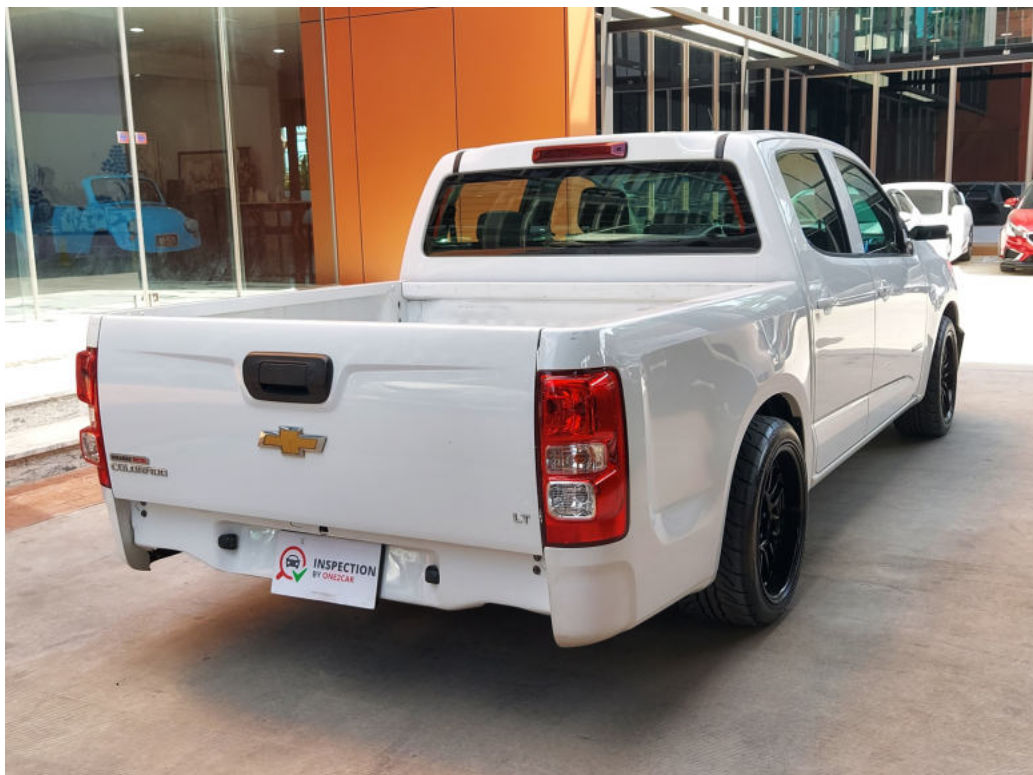
ภาพภายนอก

ประเมินสภาพรวม: ผ่าน
รายการที่รื้อการแก้ไข: ไม่พบรายการแก้ไข
ชิ้นส่วนประกอบตัวถังรถ

- ✓ แผ่นเพลทเลขตัวถังมองเห็นได้ชัดเจน
- ✓ ชิ้นส่วนประกอบตัวถังรถ ผ่านการวัดค่าความหนาของสีแล้ว
- ✓ สีรถตรงตามเสาเสาเอกเสาจรดทะเบียน

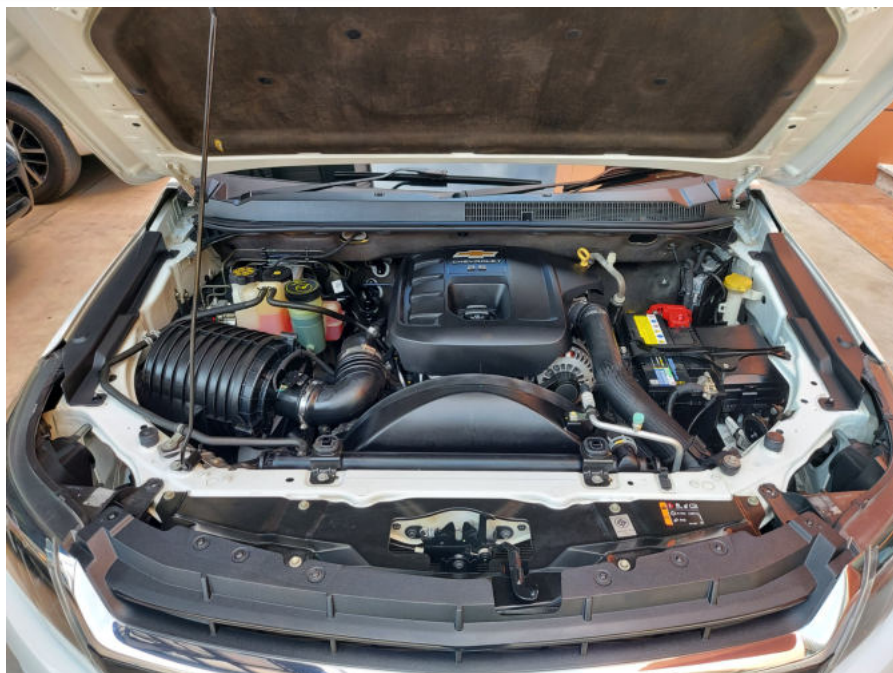
ภาพห้องเครื่อง

- ✓ รอบเดินเบาของเครื่องยนต์ปกติ
- ✓ ไม่มีปัญหาการสตาร์ทเครื่อง
- ✓ ระบบระบายความร้อนเครื่องยนต์แสดงค่าปกติ
- ✓ ไม่เกิดเสียงจากชิ้นส่วนหรือสายพานหน้าห้องเครื่อง
- ✓ ระบบเบรคไม่มีรอยร้าวซึม
- ✓ เครื่องยนต์ไม่มีคราบ/รอยร้าวซึม
