## Vehicle Inspection Report

ยี่ห้อ/รุ่น (Brand/Model): SUZUKI CARRY 1.6 MT LPG	วันที่ตรวจสอบรถยนต์(Date of Inspection): 04/12/63
หมายเลขตัวถัง (VIN): MHYGDN71T00421046	เลขคำขอบริการ (Job No.): I020/0146-54
หมายเลขเครื่องยนต์ (Engine No.): G16AID304710	<p>Vehicle Picture:</p>  
ปีที่ผลิต (Build Date): 2017	
สีรถ (Color): ขาว	
ระยะการใช้งาน(Mileage): 33,945 กม.	
หมายเลขทะเบียน (No. Plate): ผท 7090 อุดรธานี	
วันครบกำหนดชำระภาษี (Registration Expiry): 14 ก.ย. 64	
ชื่อลูกค้า(Customer Name) :@1กฤษ (ศูนย์รวมรถบ้านรามอินทราซอย5)ตลาดรถกลางคืน	
ที่อยู่(Address): รามอินทรา ซอย 5 แยก 9	
โทรศัพท์ (Tel): 081-344-4422	
สถานที่ตรวจสอบรถ (Inspection Place):@1กฤษ (ศูนย์รวมรถบ้านรามอินทราซอย5)ตลาดรถกลางคืน

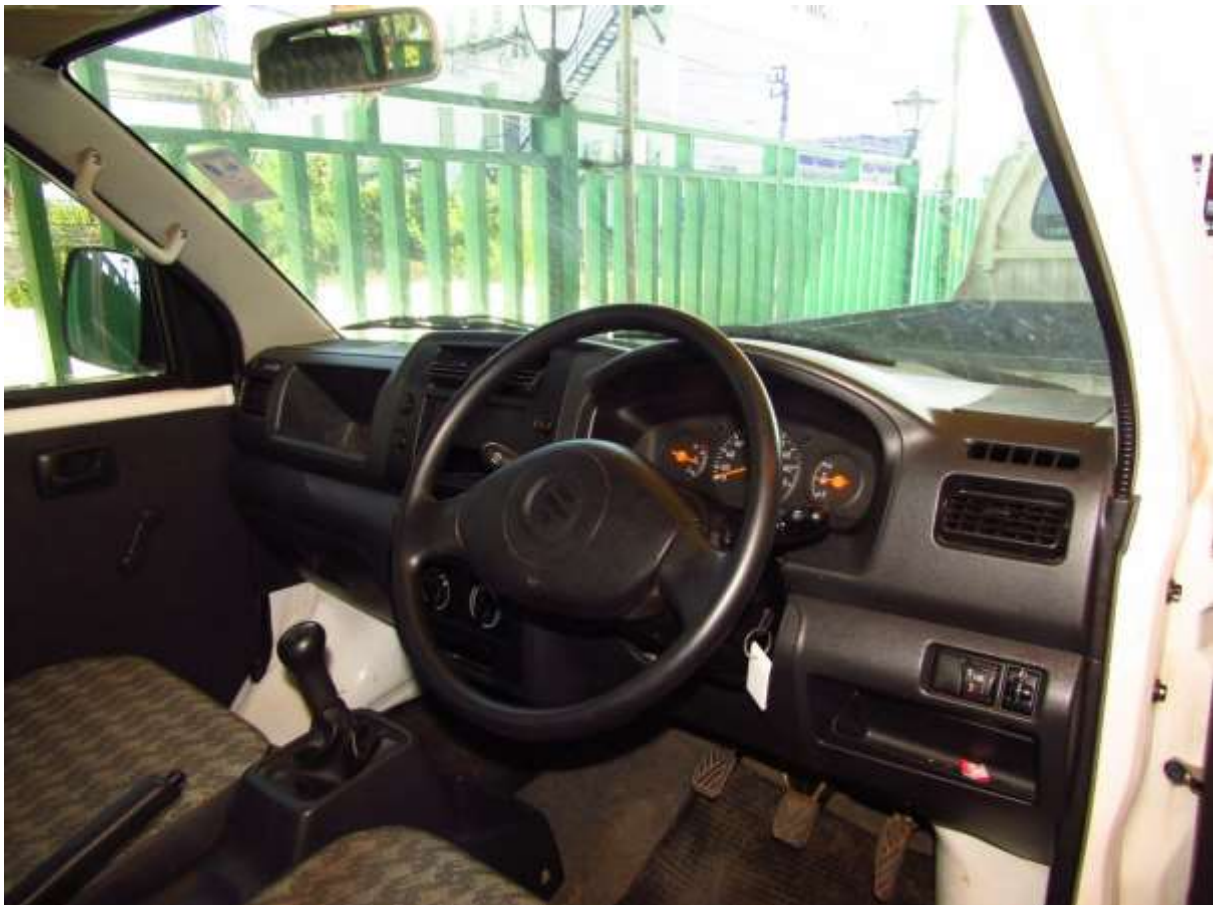
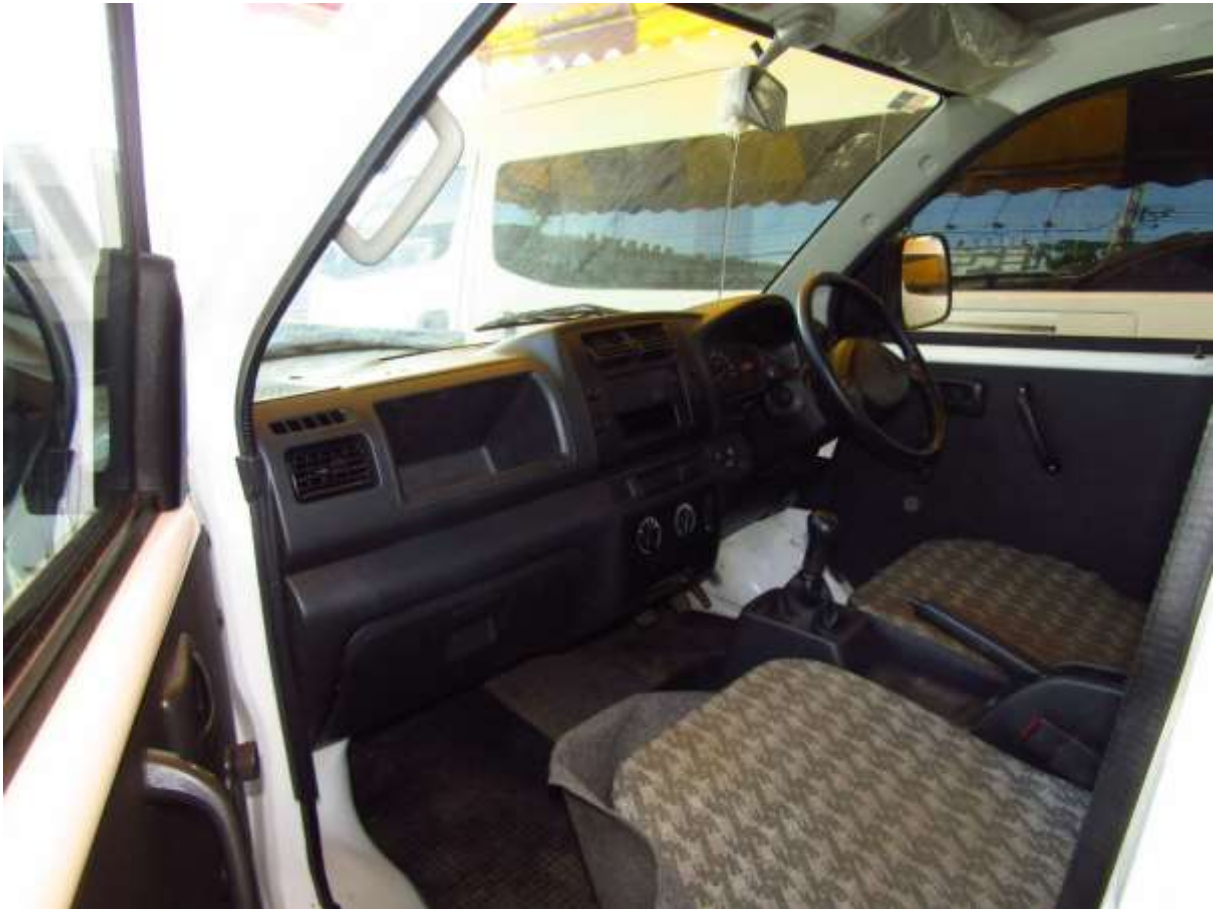
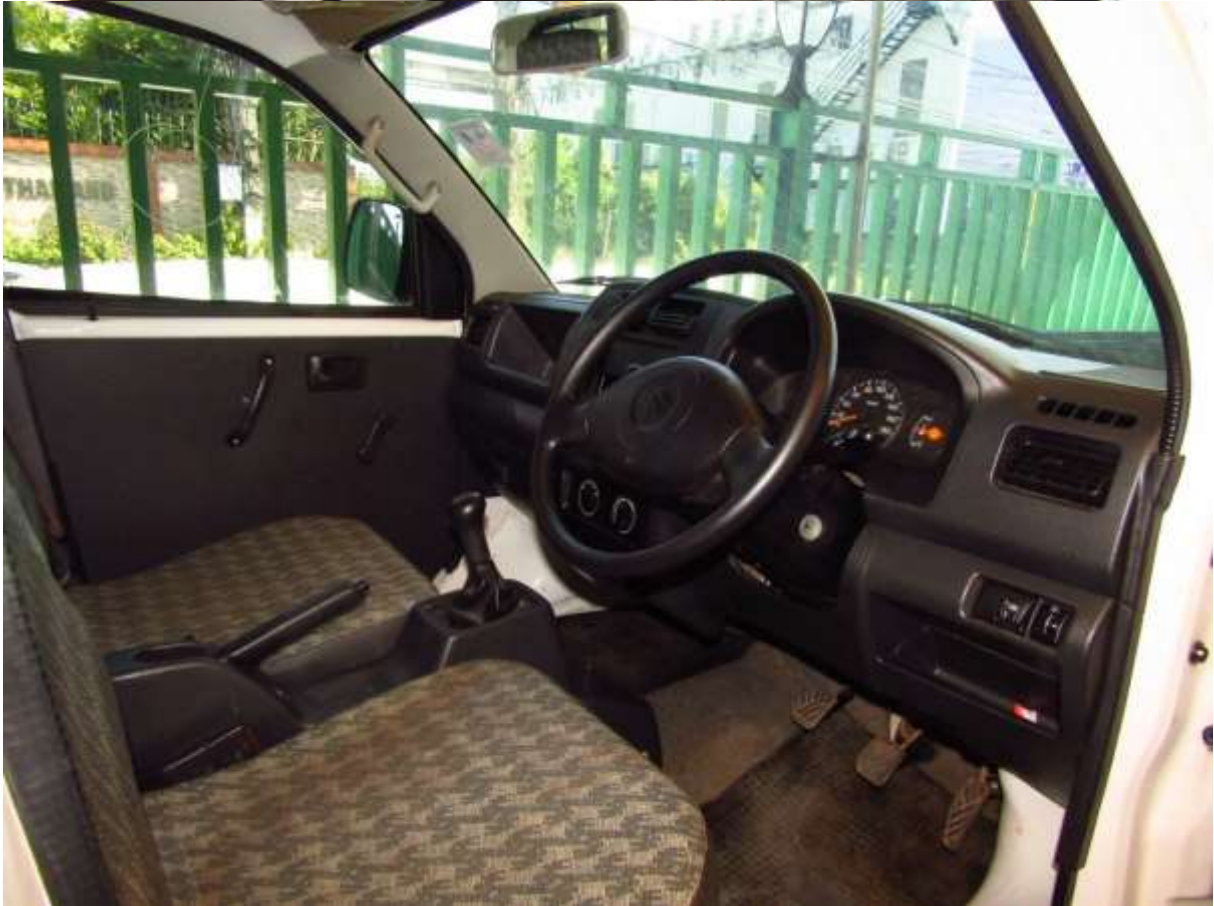
## ภาพภายในด้านหน้า หลัง และ จุดบกพร่อง - Interior Visual Details (Front, Rear and/or Defect):

ที่นั่ง สภาพ Seat Appearance	สภาพดีตามอายุการใช้งาน
	การทำงาน การปรับ และการล็อคเบาะ Seat Adjust functional	ทำงานได้ดี
	สภาพ รางได้เบาะ Seat slide adjust rail	สภาพดีตามอายุการใช้งาน
	เข็มขัดนิรภัย Seat Belts	สภาพดีตามอายุการใช้งาน

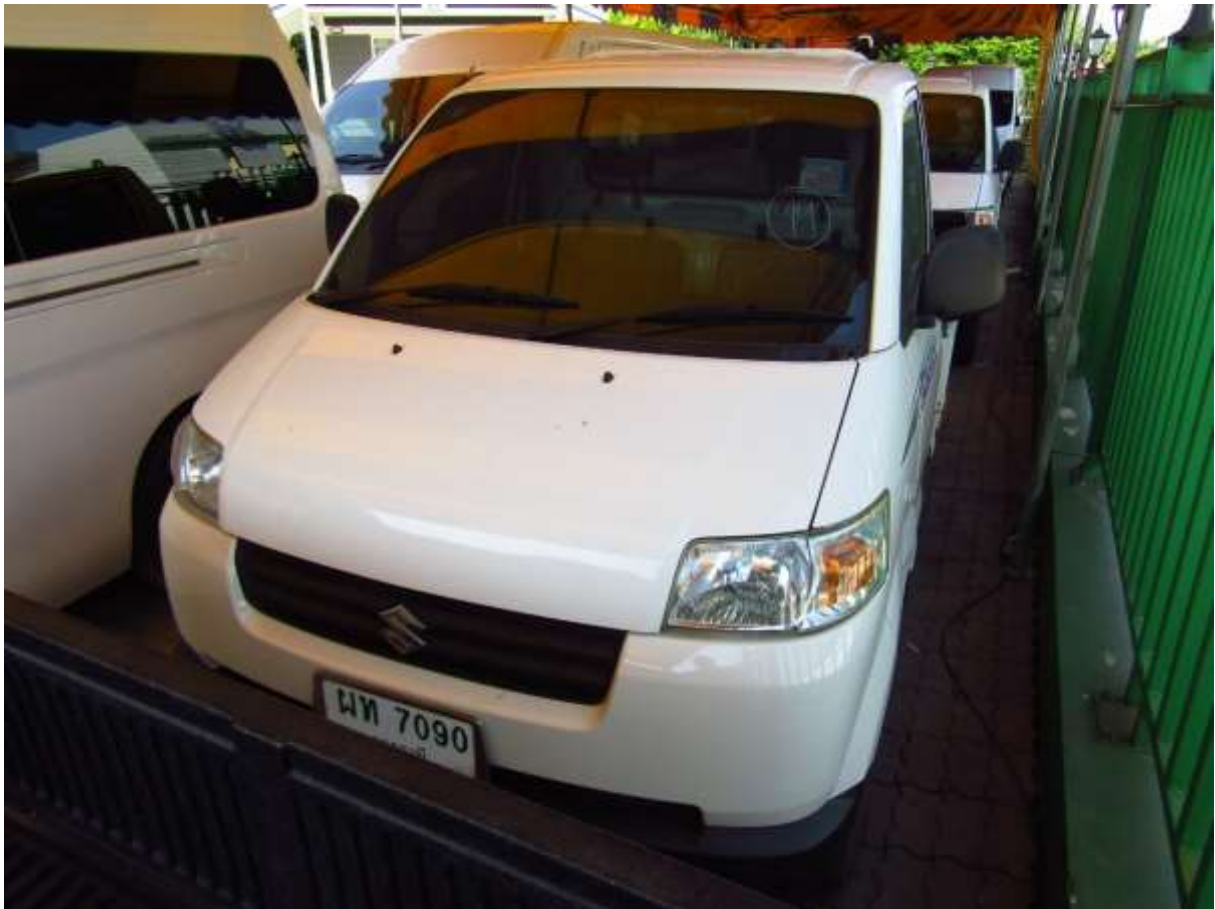
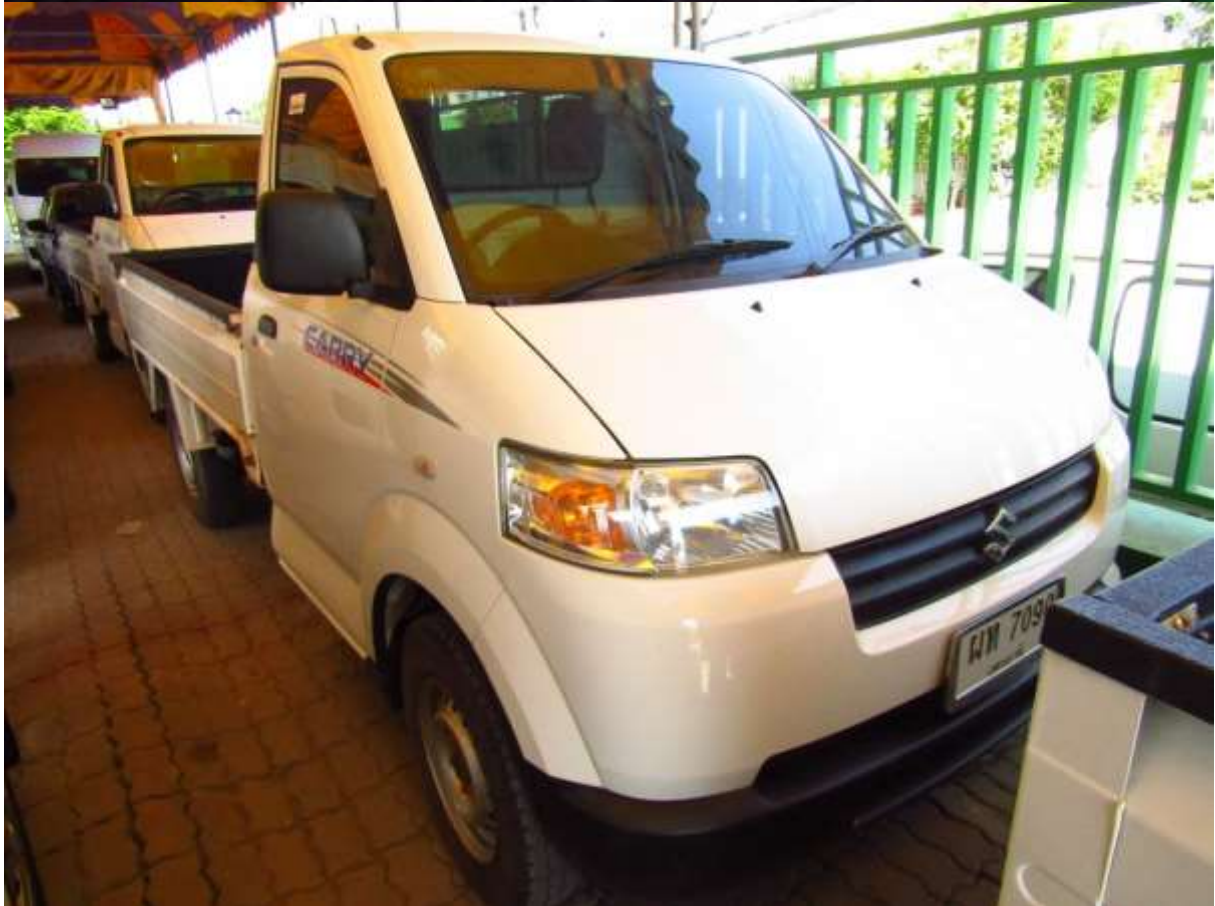
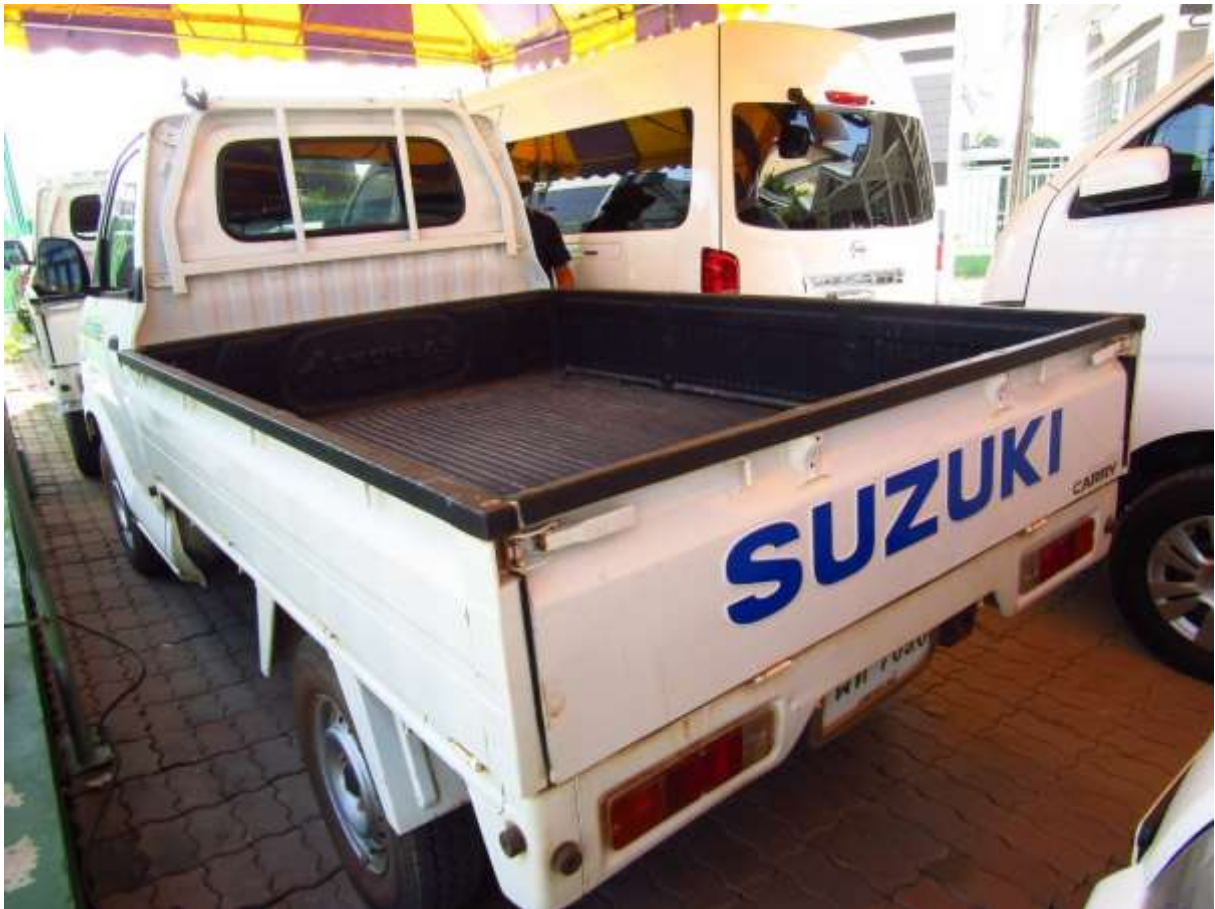
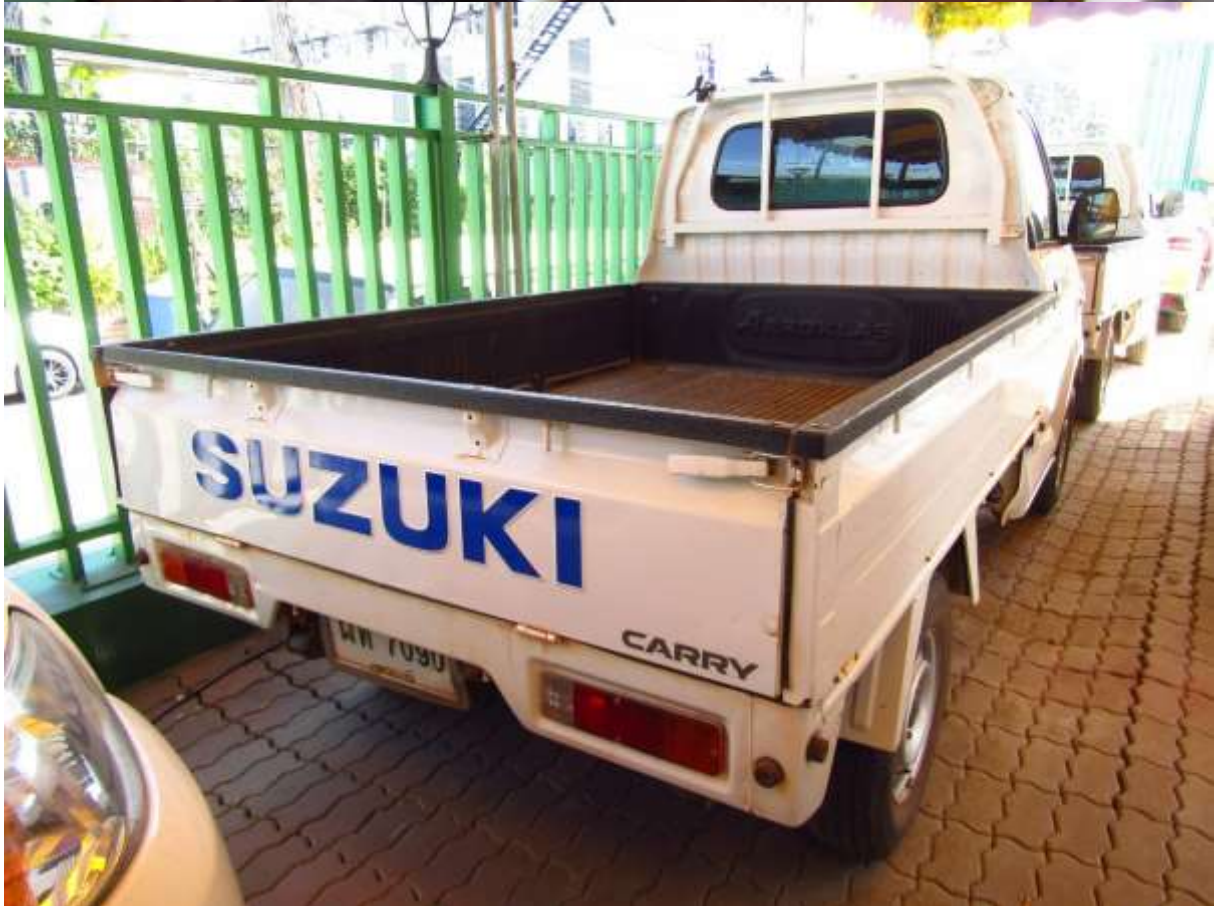
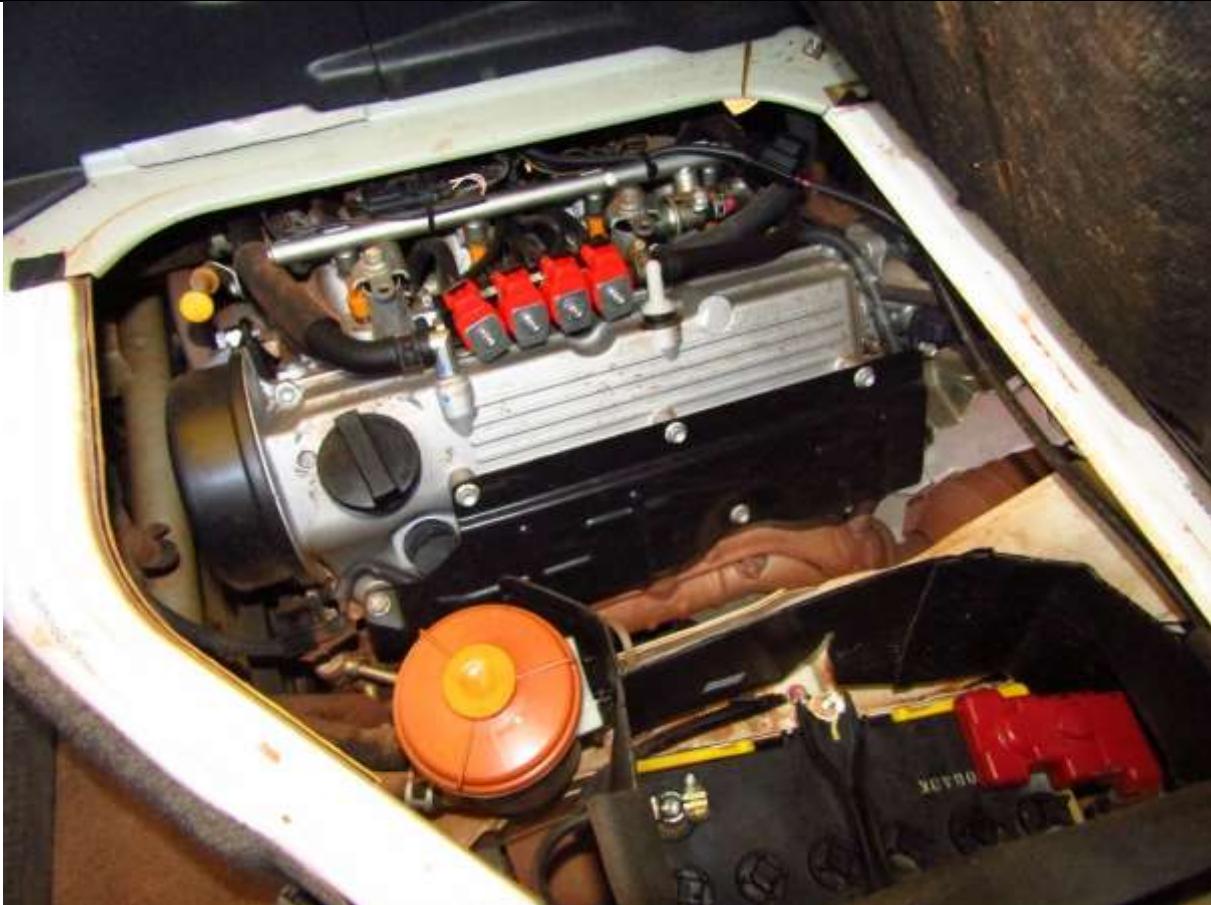
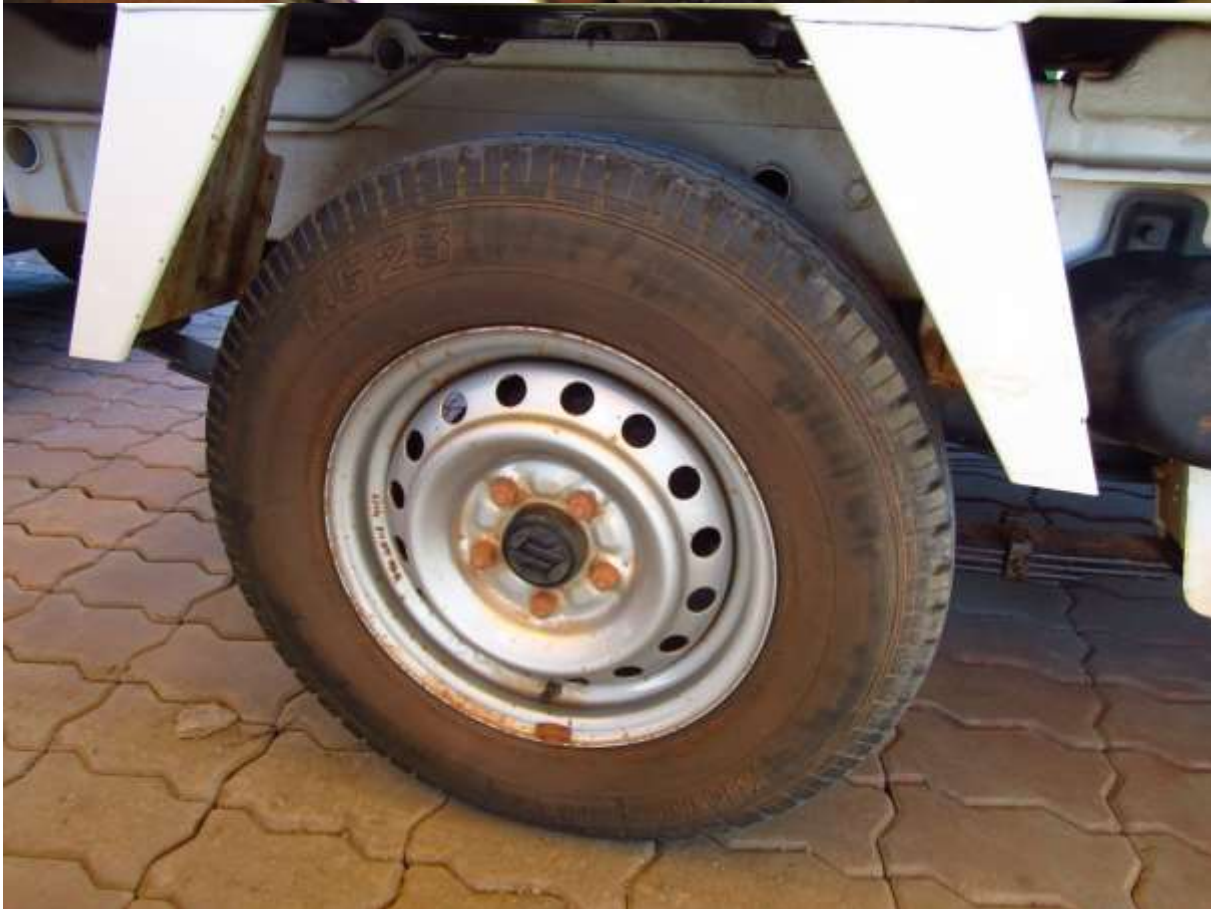
ภาพภายนอก - Exterior Visual Details:

กันชนหน้า Front Bumper	สภาพดี
	คาน รั้งกันชนหน้า (ขวา) Front Side Member (Right) Appearance	สภาพดี
	คาน รั้งกันชนหน้า (ซ้าย) Front Side Member (Left) Appearance	สภาพดี
	ฝากระโปรงหน้ารถ Bonnet	สภาพดี
	กระจกบังลมหน้า Windshield	สภาพดี
	หลังคา Roof	สภาพดี
	สภาพ และการทำงาน หลังคาชั้นรูป หลังคาเปิดประทุน Sunroof/Convertible functional and appearance	N/A
	ประตูหน้าขวา Front Right Door	สภาพดี
	ประตูหลังขวา Rear Right Door	N/A
	ประตูเลื่อนด้านขวา Sliding Right Door	N/A
	บันไดขายน้าด้านขวา Right Rocker Panel	สภาพดี
	ประตูหน้าซ้าย Front Left Door	สภาพดี
	ประตูหลังซ้าย Rear Left Door	N/A
	ประตูเลื่อนด้านซ้าย Sliding Left Door	N/A

บันไดซ้ายน้ำด้านซ้าย Left Rocker Panel	สภาพดี
	ประตูท้าย,ฝากระโปรงท้าย Rear Tail Gate	สภาพดี
	กระจกบังลมหลัง Rear Screen	สภาพดี
	กันชนหลัง Rear Bumper	สภาพดี
	คาน รับกันชนหลัง (ขวา) Rear Side Member (Right) Appearance	สภาพดี
	คาน รับกันชนหลัง (ซ้าย) Rear Side Member (Right) Appearance	สภาพดี
	เสาโครงสร้าง A ขวา Right A-Pillar	สภาพดี
	เสาโครงสร้าง B ขวา Right B-Pillar	สภาพดี
	เสาโครงสร้าง C ขวา Right C-Pillar	สภาพดี
	เสาโครงสร้าง D ขวา Right D-Pillar	N/A
	เสาโครงสร้าง A ซ้าย Left A-Pillar	สภาพดี
	เสาโครงสร้าง B ซ้าย Left B-Pillar	สภาพดี
	เสาโครงสร้าง C ซ้าย Left C-Pillar	สภาพดี
	เสาโครงสร้าง D ซ้าย Left D-Pillar	N/A
	ระบบบังคับเลี้ยว Steering Components	สภาพดีตามอายุการใช้งาน
