เลขคำขอบริการ (Job No.) :: 1022/0077-7

Jun 14, 2022

Mercedes-Benz E300 2.1 W212 BLUETEC ...

# Vehicle Inspection Report

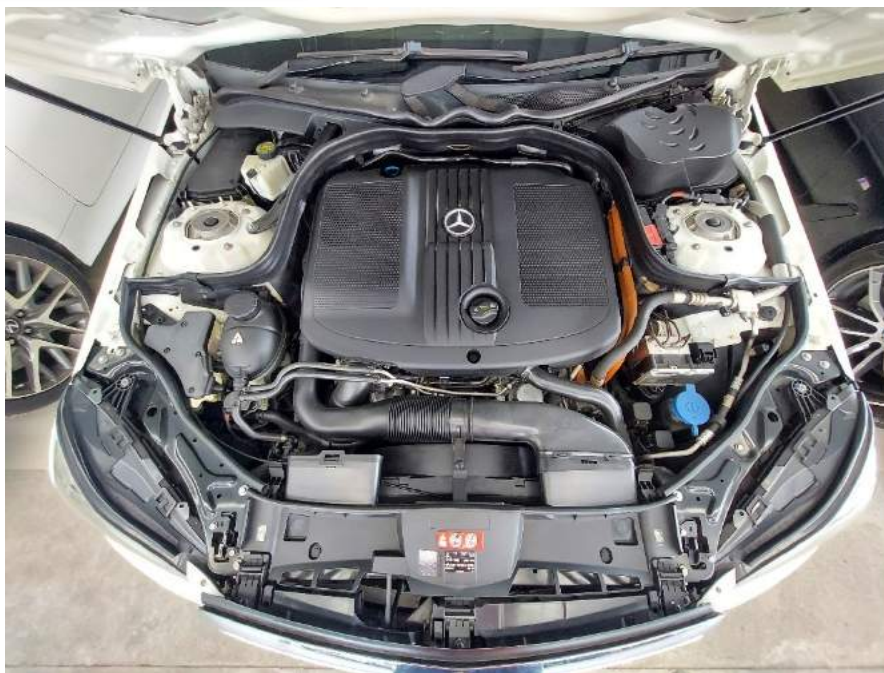
**ภาพห้องเครื่อง**

เครื่องยนต์สมบูรณ์ ไม่มีรอยรั่วซึม

Voltage	11.85	V
Rating	650	CCA
Current	381	CCA
Internal resistance	7.11	mΩ
State of Charge	5	%
State of Health	36	%
Status	REPLACE

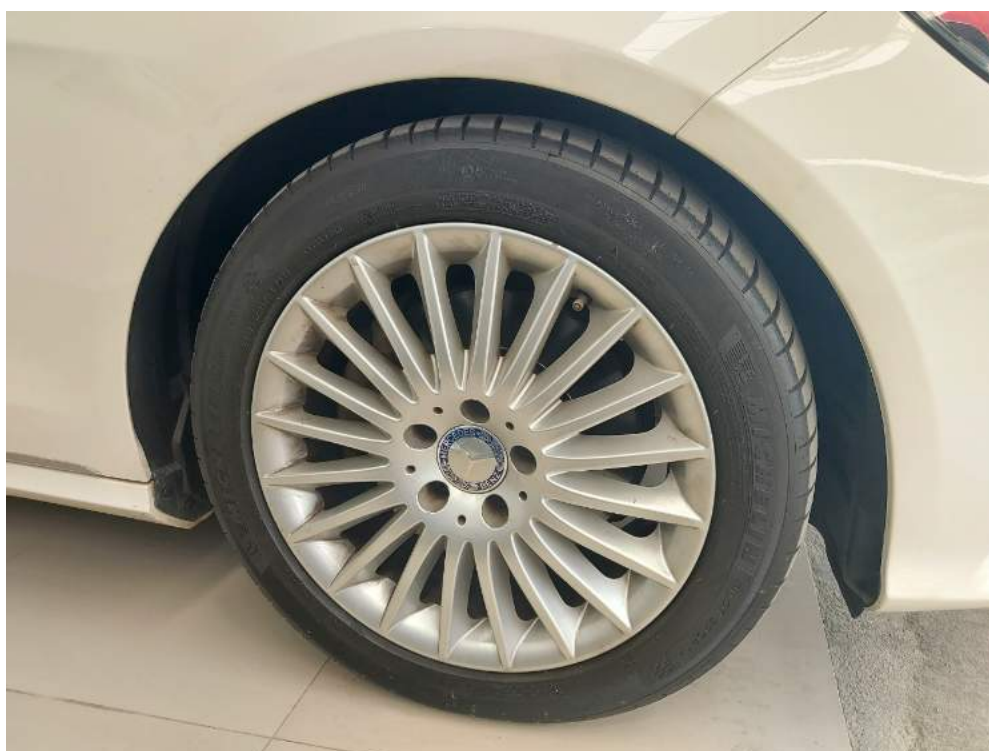
ขอบยาง ล้อ

ยางสภาพดีพร้อมใช้งาน
