# Vehicle Inspection Report

## สรุปผลการตรวจสอบ (Inspection Summary)

| ยี่ห้อ/รุ่น (Make/Model): HONDA CITY | วันที่ตรวจสอบรถยนต์(Date of Inspection): 07.03.61 |
| เลขตัวถัง (VIN): MRHGM6640EP101785 | เลขคำขอบริการ (Job No.) : I018/027-034 |

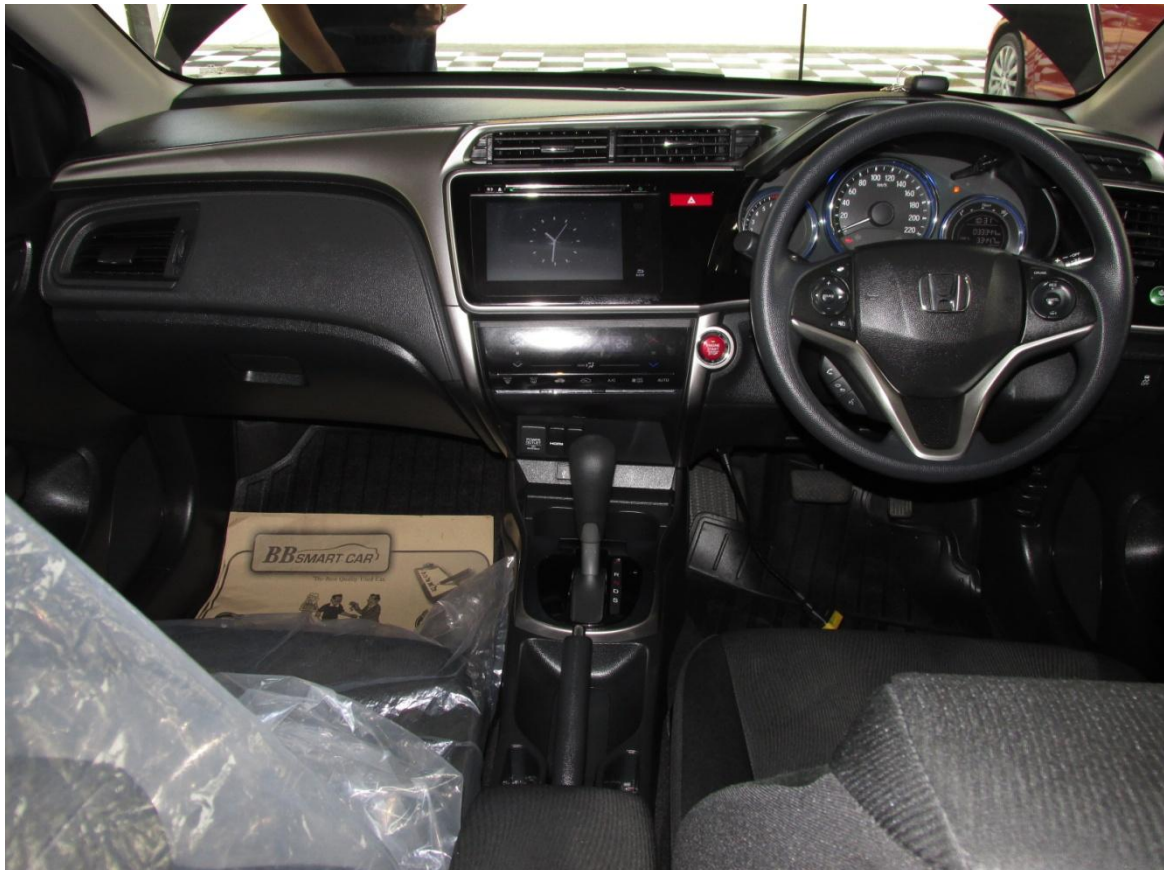
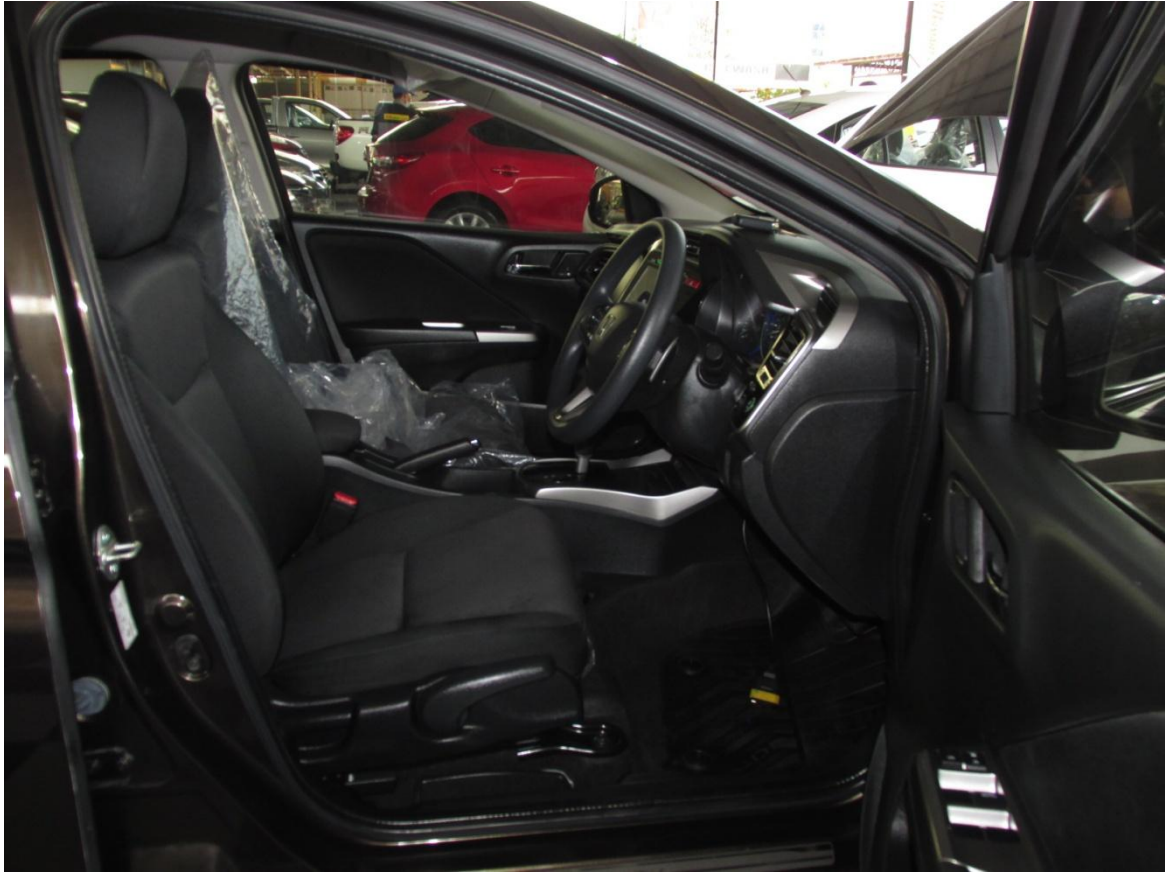
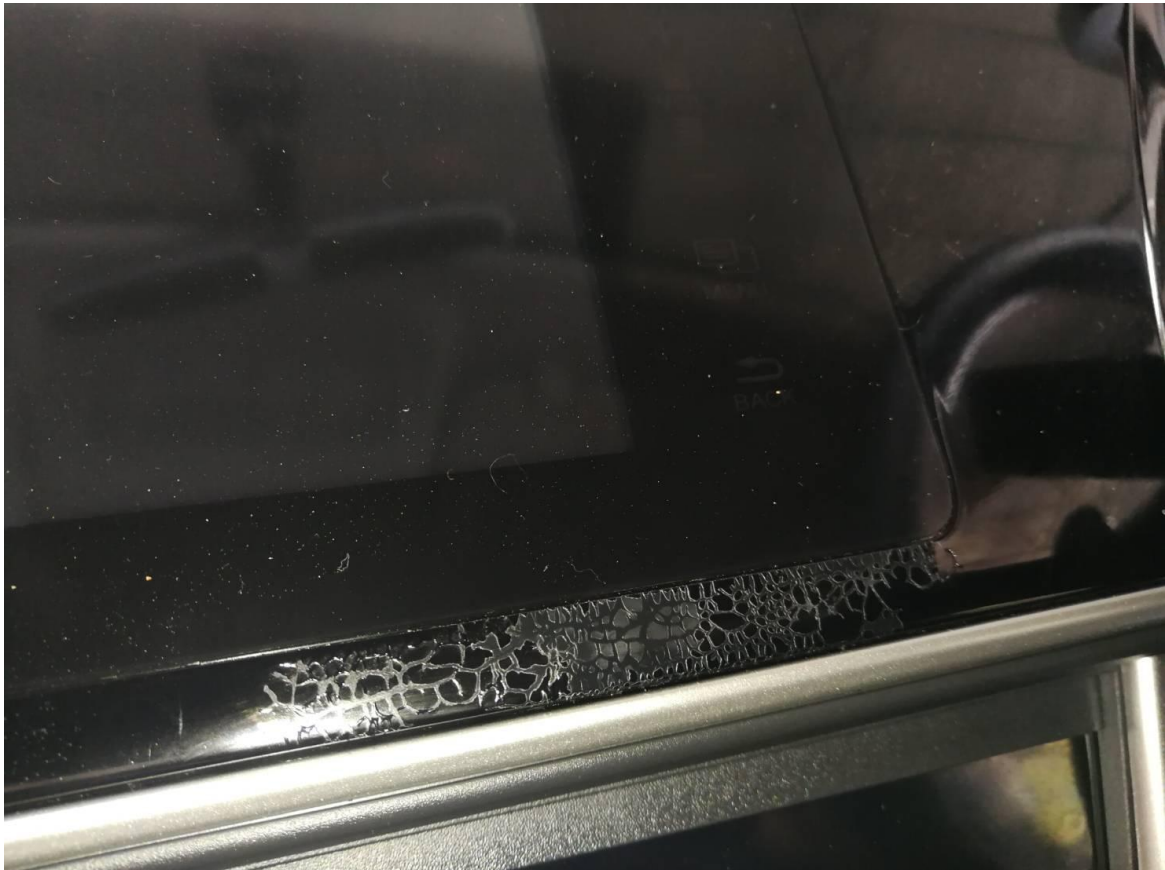
ภาพภายในด้านหน้า หลัง และ จุดบกพร่อง - Interior Visual Details (Front, Rear and/or Defect):

| | อื่นๆ เพิ่มเติม เช่น กลิ่น เศษกระดาษ<br>Odor and Other | กรอบจอLCDสีแตกลายงา |

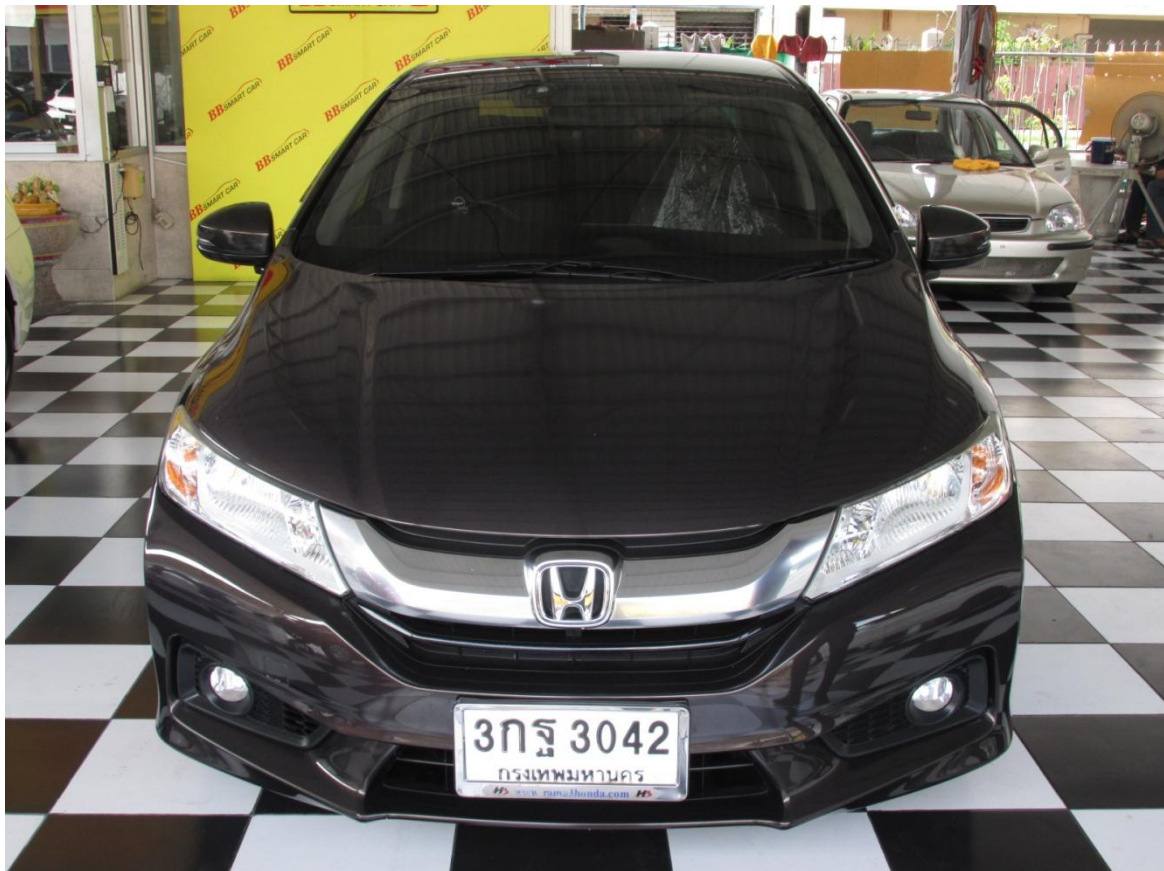
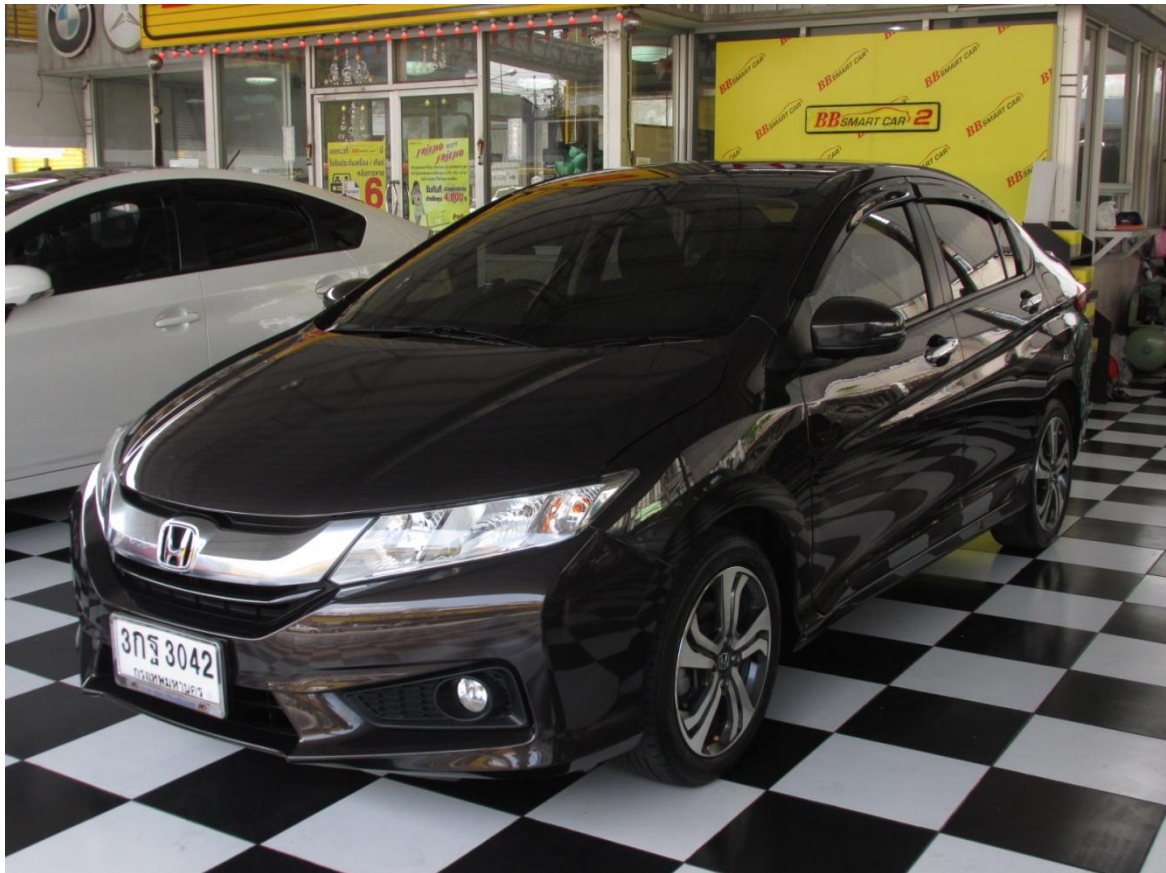
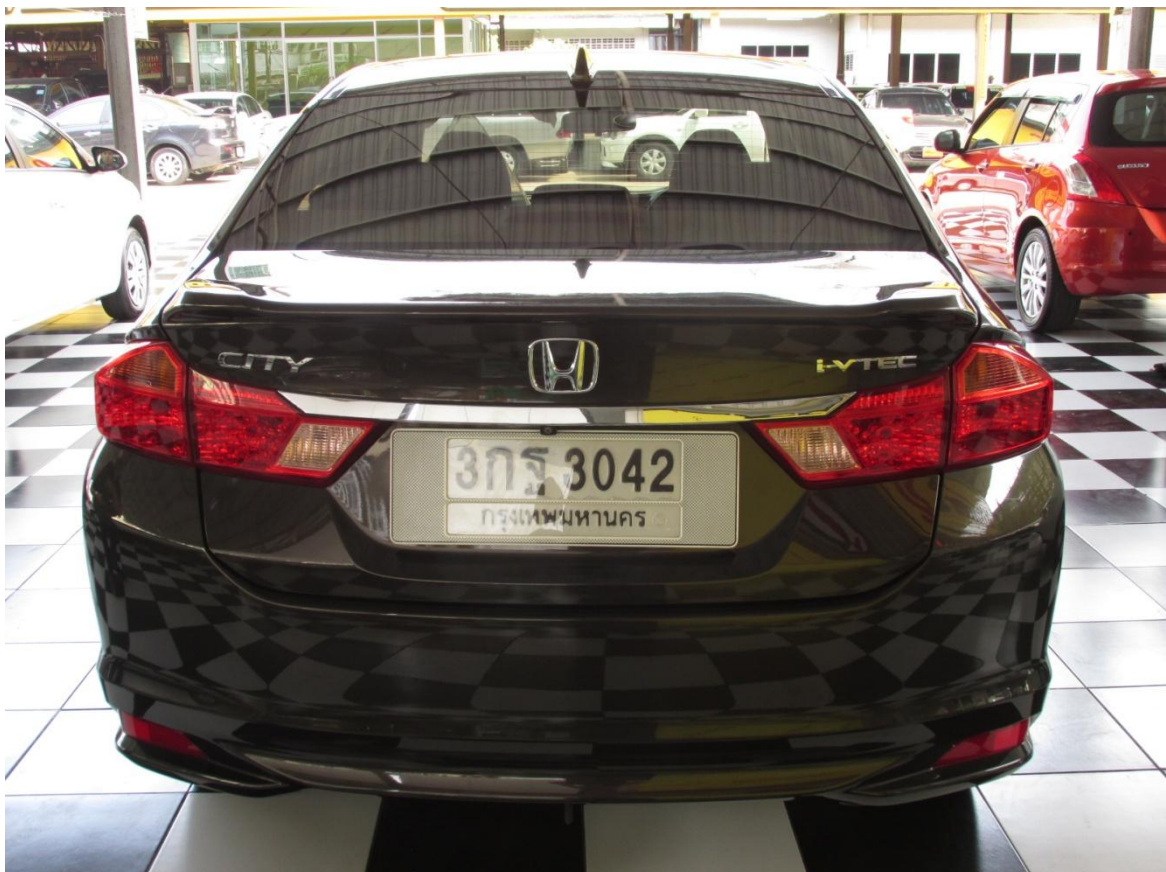
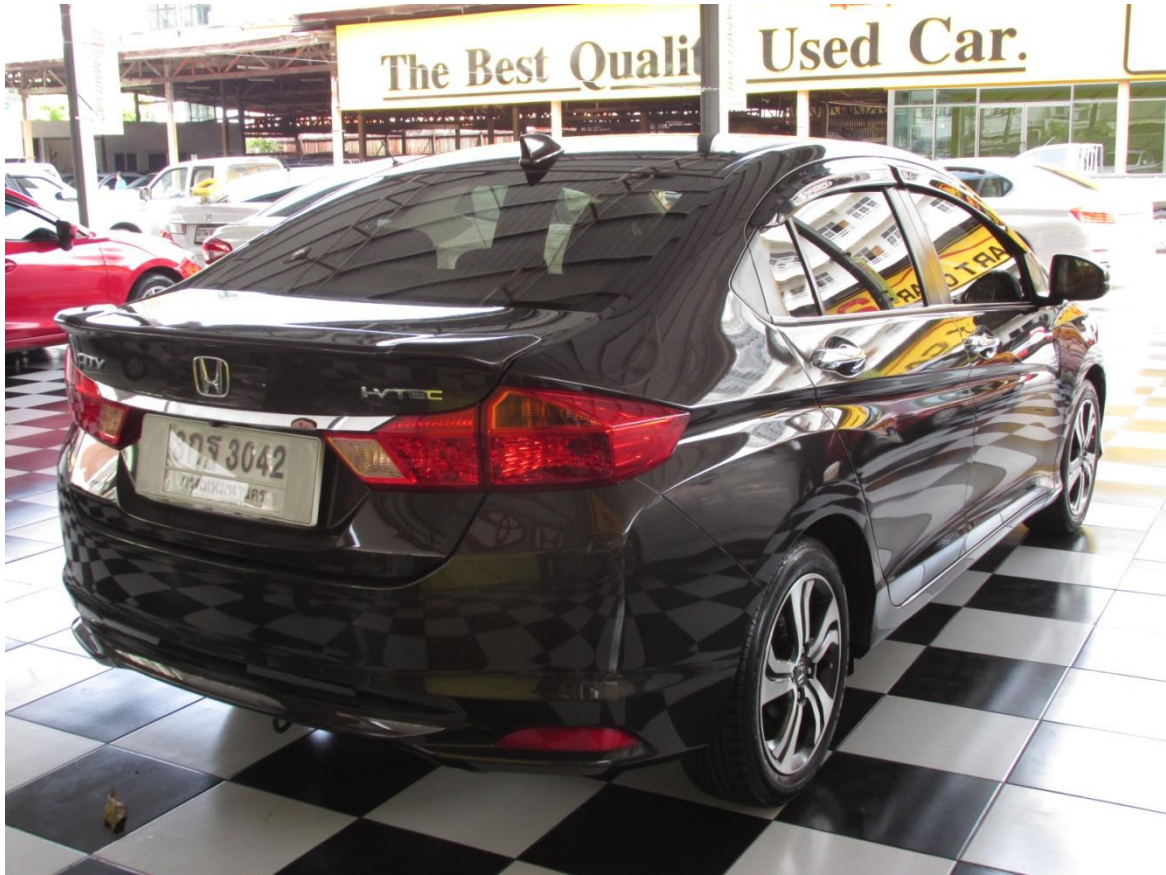
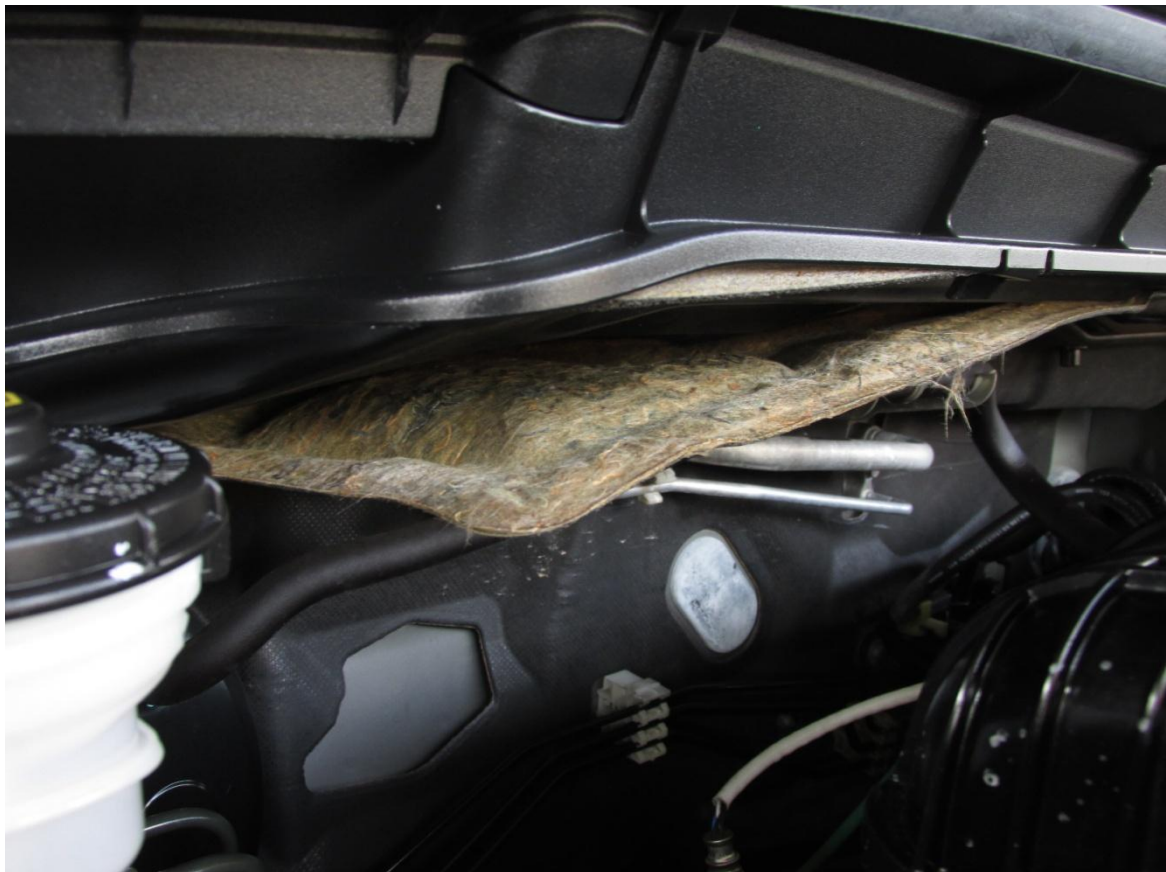
### ภาพภายนอก - Exterior Visual Details:

| | อื่นๆเพิ่มเติม<br>Others | ผ่านกันความร้อนหลังเครื่องฉีดขาด |

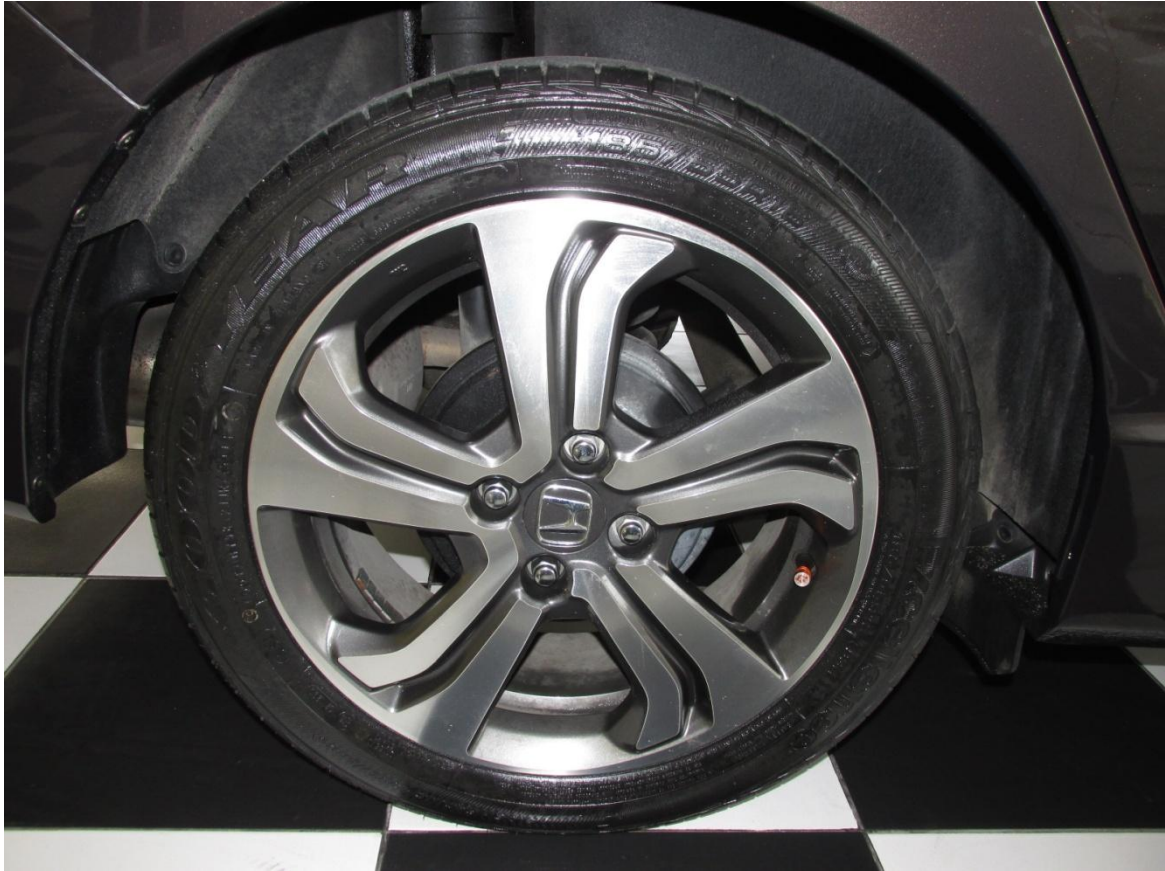
ภาพโดยรวมของยาง ล้อ และ เบรค - Tyres, Wheels & Brakes Visual Details:

| | สภาพยางรถยนต์, เดือน/ปี ผลิต<br>Tyres Appearance, Year | ปียางผลิต 5113 ยางสภาพพอใช้แนะนำให้เปลี่ยนใหม่ |
| | จานเบรค<br>Brake Discs (Front/Rear) | ควรเจียรจานเบรคครั้งต่อไปที่เปลี่ยนผ้าเบรค |
