Vehicle Inspection Report

สรุปผลการตรวจสอบ (Inspection Summary)

ยี่ห้อ/รุ่น (Brand/Model): MERCEDES BENZ C250 2.0 W205 AMG DYNAMIC COUPE	วันที่ตรวจสอบรถยนต์(Date of Inspection): 28/05/64
หมายเลขตัวถัง (VIN): WDD2120342A805752	เลขคำขอบริการ (Job No.) : I021/0011-20
หมายเลขเครื่องยนต์ (Engine No.): 27492030064545	<p>Vehicle Picture:</p>  
ปีที่ผลิต (Build Date): 2013	
สีรถ (Color): ขาว	
ระยะการใช้งาน(Mileage): 88,919 กม.	
หมายเลขทะเบียน (No. Plate): 2 กณ 7149	
วันครบกำหนดชำระภาษี (Registration Expiry): 26 ก.ค. 64	
ชื่อลูกค้า(Customer Name) :	
NATTCARRS	
ที่อยู่(Address): ถ.กาญจนาภิเษก	
โทรศัพท์ (Tel): 083-443-6359	
สถานที่ตรวจสอบรถ (Inspection Place):	
NATTCARRS

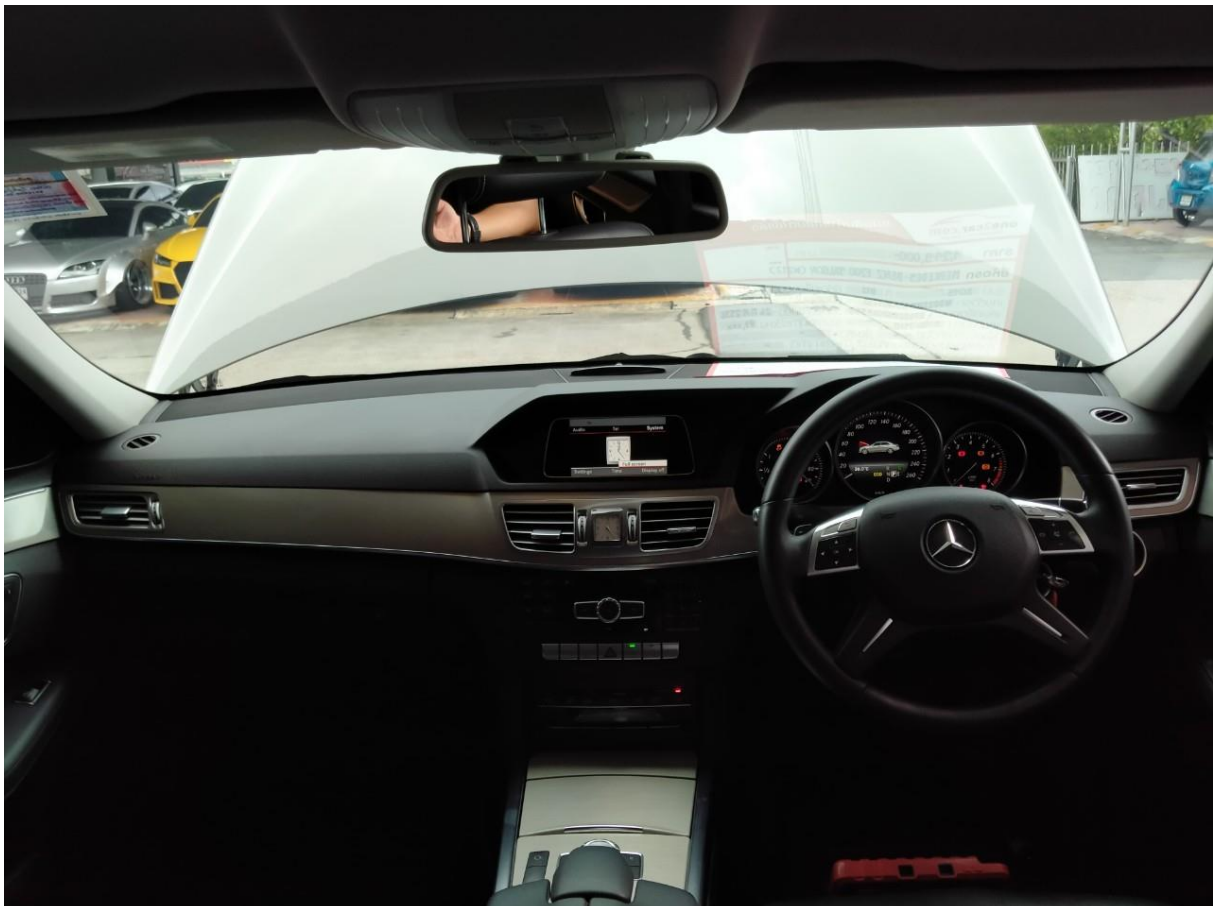
ภาพภายในด้านหน้า หลัง และ จุดบกพร่อง - Interior Visual Details (Front, Rear and/or Defect):

ที่นั่ง สภาพ Seat Appearance	สภาพดีตามอายุการใช้งาน
	การทำงาน การปรับ และการล็อค เบาะ Seat Adjust functional	ทำงานได้ดี
	สภาพ รางใต้เบาะ Seat slide adjust rail	สภาพดีตามอายุการใช้งาน
	เข็มขัดนิรภัย Seat Belts	สภาพดีตามอายุการใช้งาน

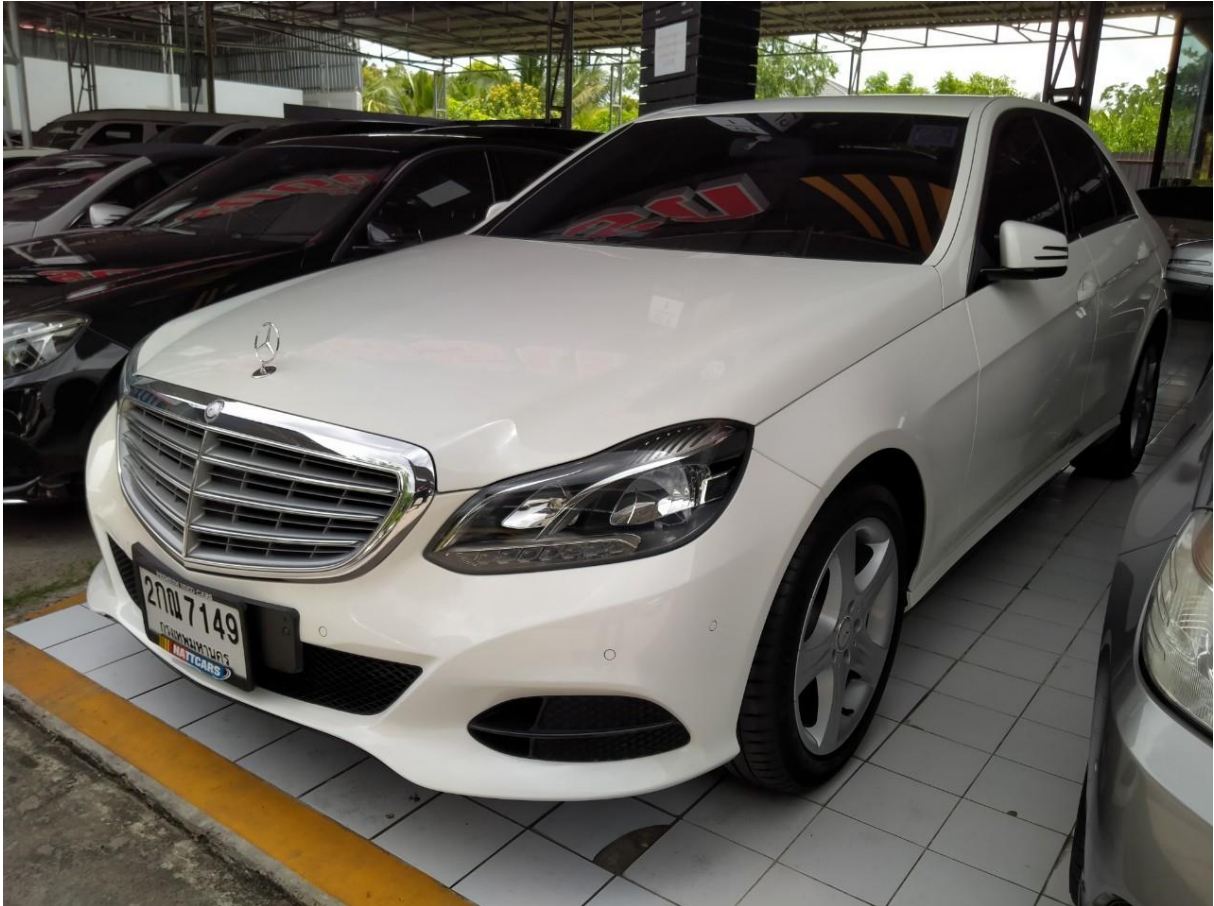
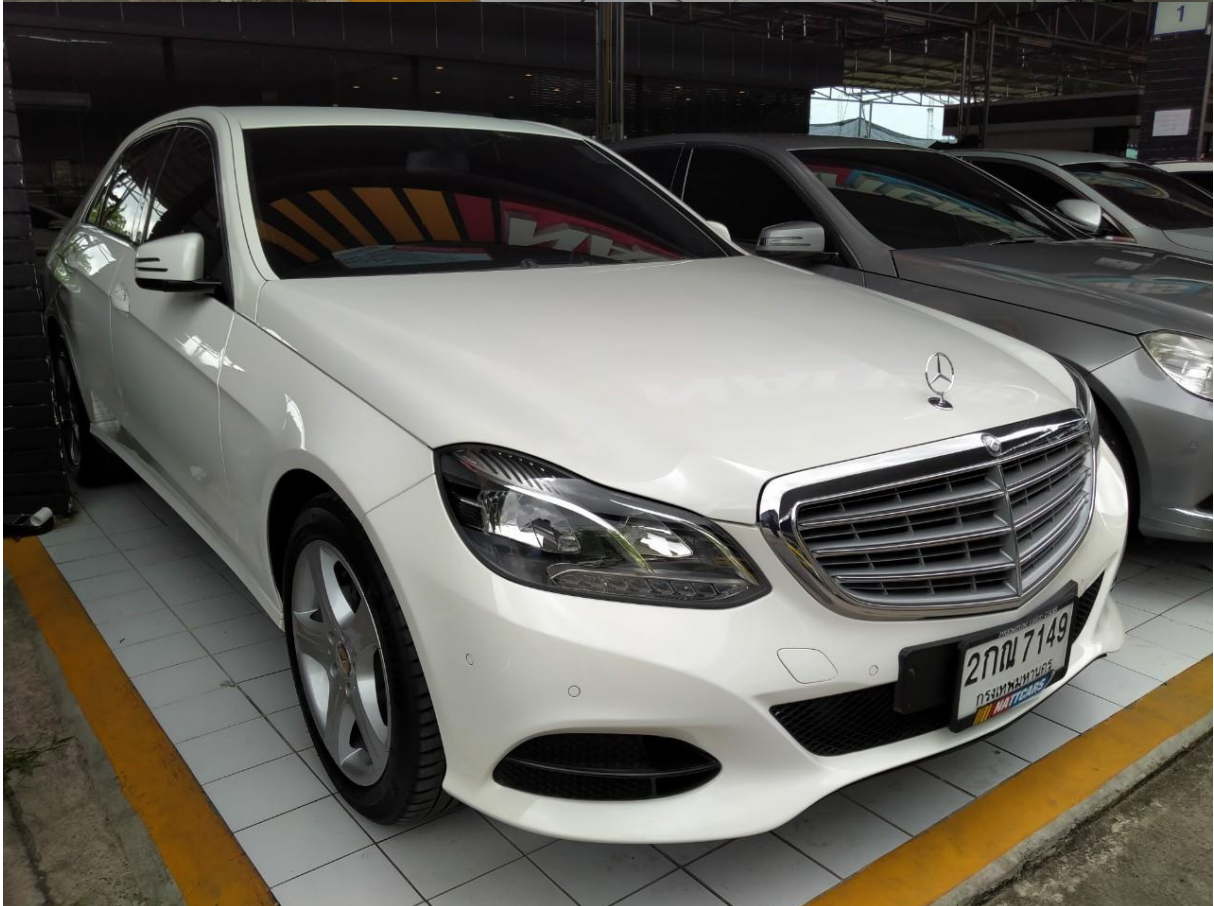
ภาพภายนอก - Exterior Visual Details:

กันชนหน้า Front Bumper	สภาพดี
	คาน รับกันชนหน้า (ขวา) Front Side Member (Right) Appearance	สภาพดี
	คาน รับกันชนหน้า (ซ้าย) Front Side Member (Left) Appearance	สภาพดี
	ฝากระโปรงหน้ารถ Bonnet	สภาพดี
	กระจกบังลมหน้า Windshield	สภาพดี
	หลังคา Roof	สภาพดี
	สภาพ และการทำงาน หลังคาชนิดรูป หลังคาเปิดประทุน Sunroof/Convertible functional and appearance	N/A
	ประตูหน้าขวา Front Right Door	สภาพดี
	ประตูหลังขวา Rear Right Door	สภาพดี
	ประตูเลื่อนด้านขวา Sliding Right Door	N/A
	บันไดขายน้าด้านขวา Right Rocker Panel	สภาพดี
	ประตูหน้าซ้าย Front Left Door	สภาพดี
	ประตูหลังซ้าย Rear Left Door	สภาพดี
	ประตูเลื่อนด้านซ้าย Sliding Left Door	N/A

บันไดขายน้้ำด้านซ้าย Left Rocker Panel	สภาพดี
	ประตูท้าย,ฝากระโปรงท้าย Rear Tail Gate	สภาพดี
	กระจกบังลมหลัง Rear Screen	สภาพดี
	กันชนหลัง Rear Bumper	สภาพดี
	คาน รับกันชนหลัง (ขวา) Rear Side Member (Right) Appearance	สภาพดี
	คาน รับกันชนหลัง (ซ้าย) Rear Side Member (Right) Appearance	สภาพดี
	เสาโครงสร้าง A ขวา Right A-Pillar	สภาพดี
	เสาโครงสร้าง B ขวา Right B-Pillar	สภาพดี
	เสาโครงสร้าง C ขวา Right C-Pillar	สภาพดี
	เสาโครงสร้าง D ขวา Right D-Pillar	N/A
	เสาโครงสร้าง A ซ้าย Left A-Pillar	สภาพดี
	เสาโครงสร้าง B ซ้าย Left B-Pillar	สภาพดี
	เสาโครงสร้าง C ซ้าย Left C-Pillar	สภาพดี
	เสาโครงสร้าง D ซ้าย Left D-Pillar	N/A
	ระบบบังคับเลี้ยว Steering Components	สภาพดีตามอายุการใช้งาน

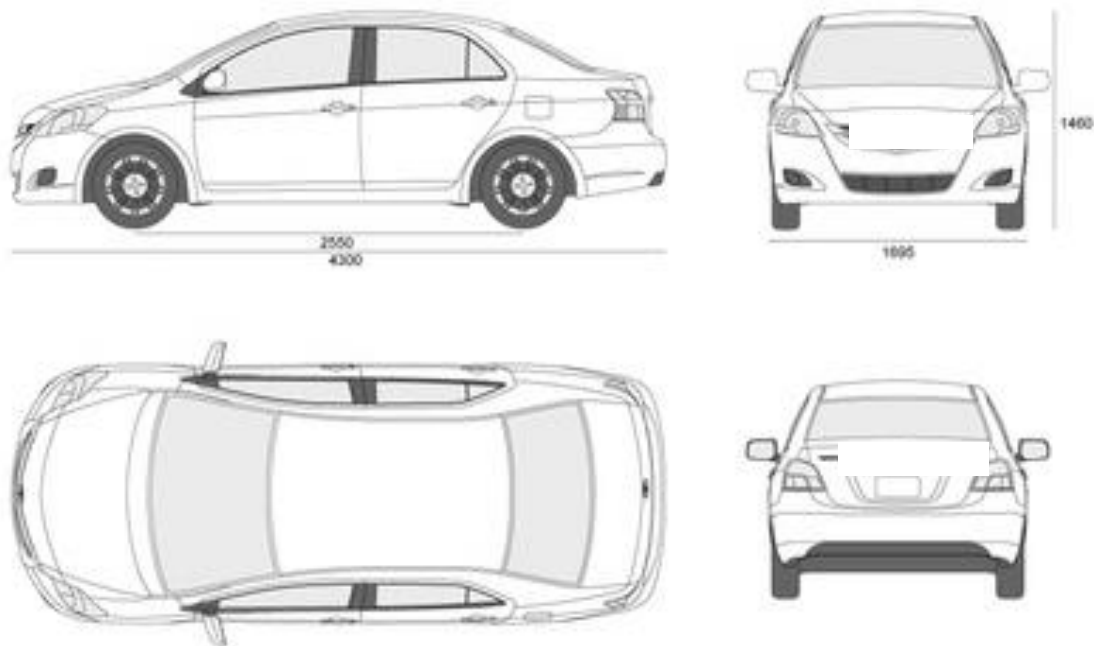
ความหนาสีรอบรถเก๋ง 3,4 และ 5 ประตู -Paint Thickness on 3,4 and 5 door car:

ชิ้นส่วนยานยนต์	ความหนาสี Paint Thickness (µm)			
(Car Part)	P1	P2	P3	Average
Front Wing (RH)	120	110	115	115
Front Wing (LH)	95	92	98	95
Front Door (RH)	233	215	213	220
Front Door (LH)	108	107	107	107
Rear Door (RH)	358	298	310	322
Rear Door (LH)	252	214	159	208

ชิ้นส่วนยานยนต์	ความหนาสี Paint Thickness (µm)			
(Car Part)	P1	P2	P3	Average
Rear Wing (RH)	292	291	288	290
Rear Wing (LH)	191	194	183	189
Front Bumper				
Rear Bumper				
Bonnet	93	90	100	94
Roof	110	100	121	110
Boot/Tail Gate	83	89	86	86
