# Vehicle Inspection Report

ยี่ห้อ/รุ่น (Brand/Model): TOYOTA SIENNA 1.5 V	วันที่ตรวจสอบรถยนต์ (Date of Inspection): 13-01-64
หมายเลขตัวถัง (VIN): MHFZ28H3100062817	เลขคำขอบริการ (Job No.): I020/0036-35
หมายเลขเครื่องยนต์ (Engine No.): 2NR-X435229	Vehicle Picture:  
ปีที่ผลิต (Build Date): 2019	
สีรถ (Color): ขาว	
ระยะการใช้งาน(Mileage): 22,765 กม.	
หมายเลขทะเบียน (No. Plate): 1ขผ 2961 กทม.	
วันครบกำหนดชำระภาษี (Registration Expiry): 14 พ.ค.64	
ชื่อลูกค้า (Customer Name): สิทธิ ออโต้ (SIT AUTO)	
ที่อยู่(Address): ถ.กาญจนาภิเษก	
โทรศัพท์ (Tel): 088-309-6622	
สถานที่ตรวจสอบรถ (Inspection Place): สิทธิ ออโต้ (SIT AUTO)

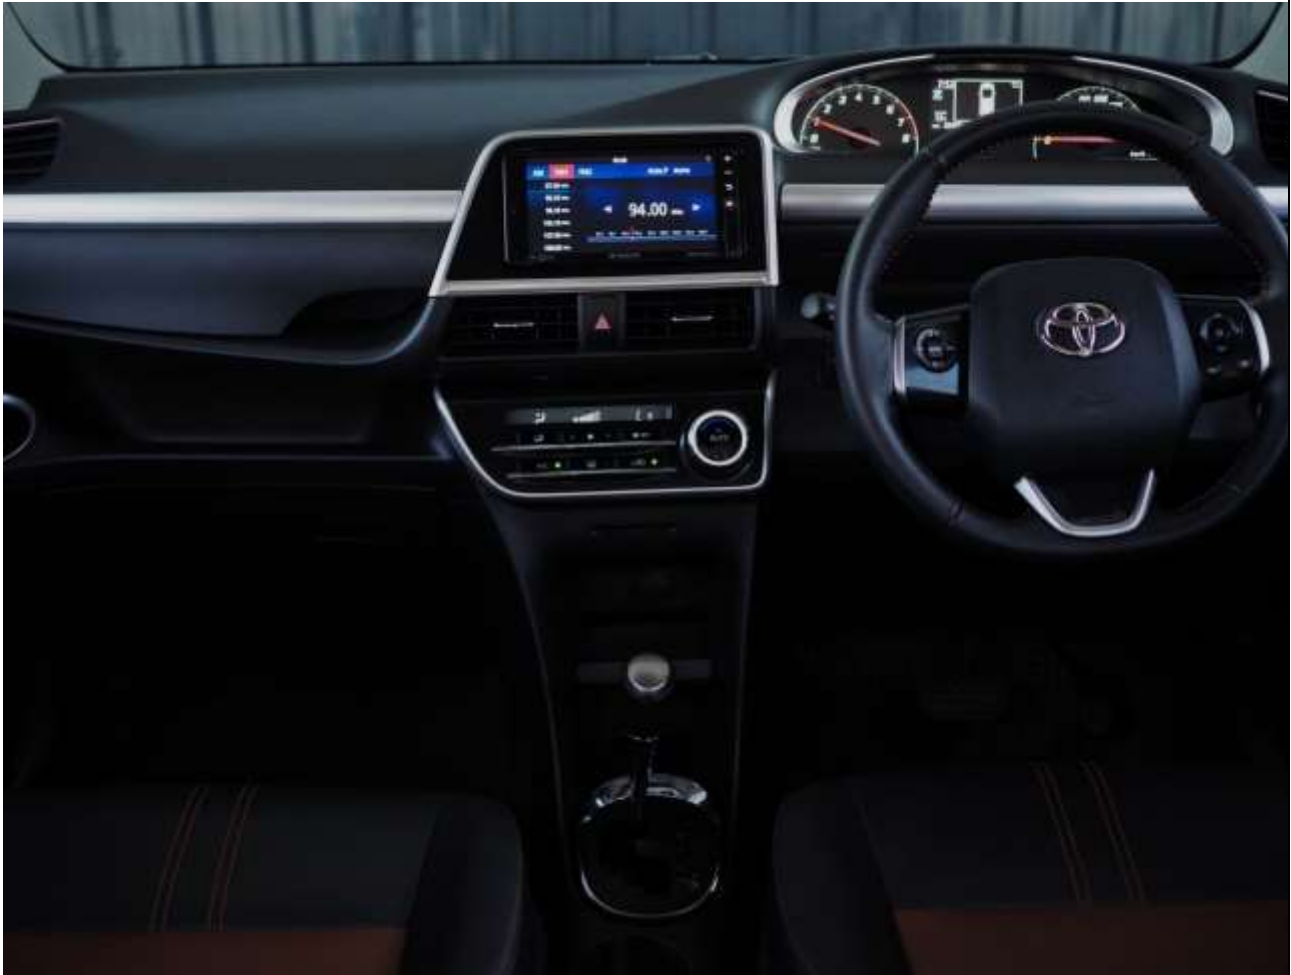
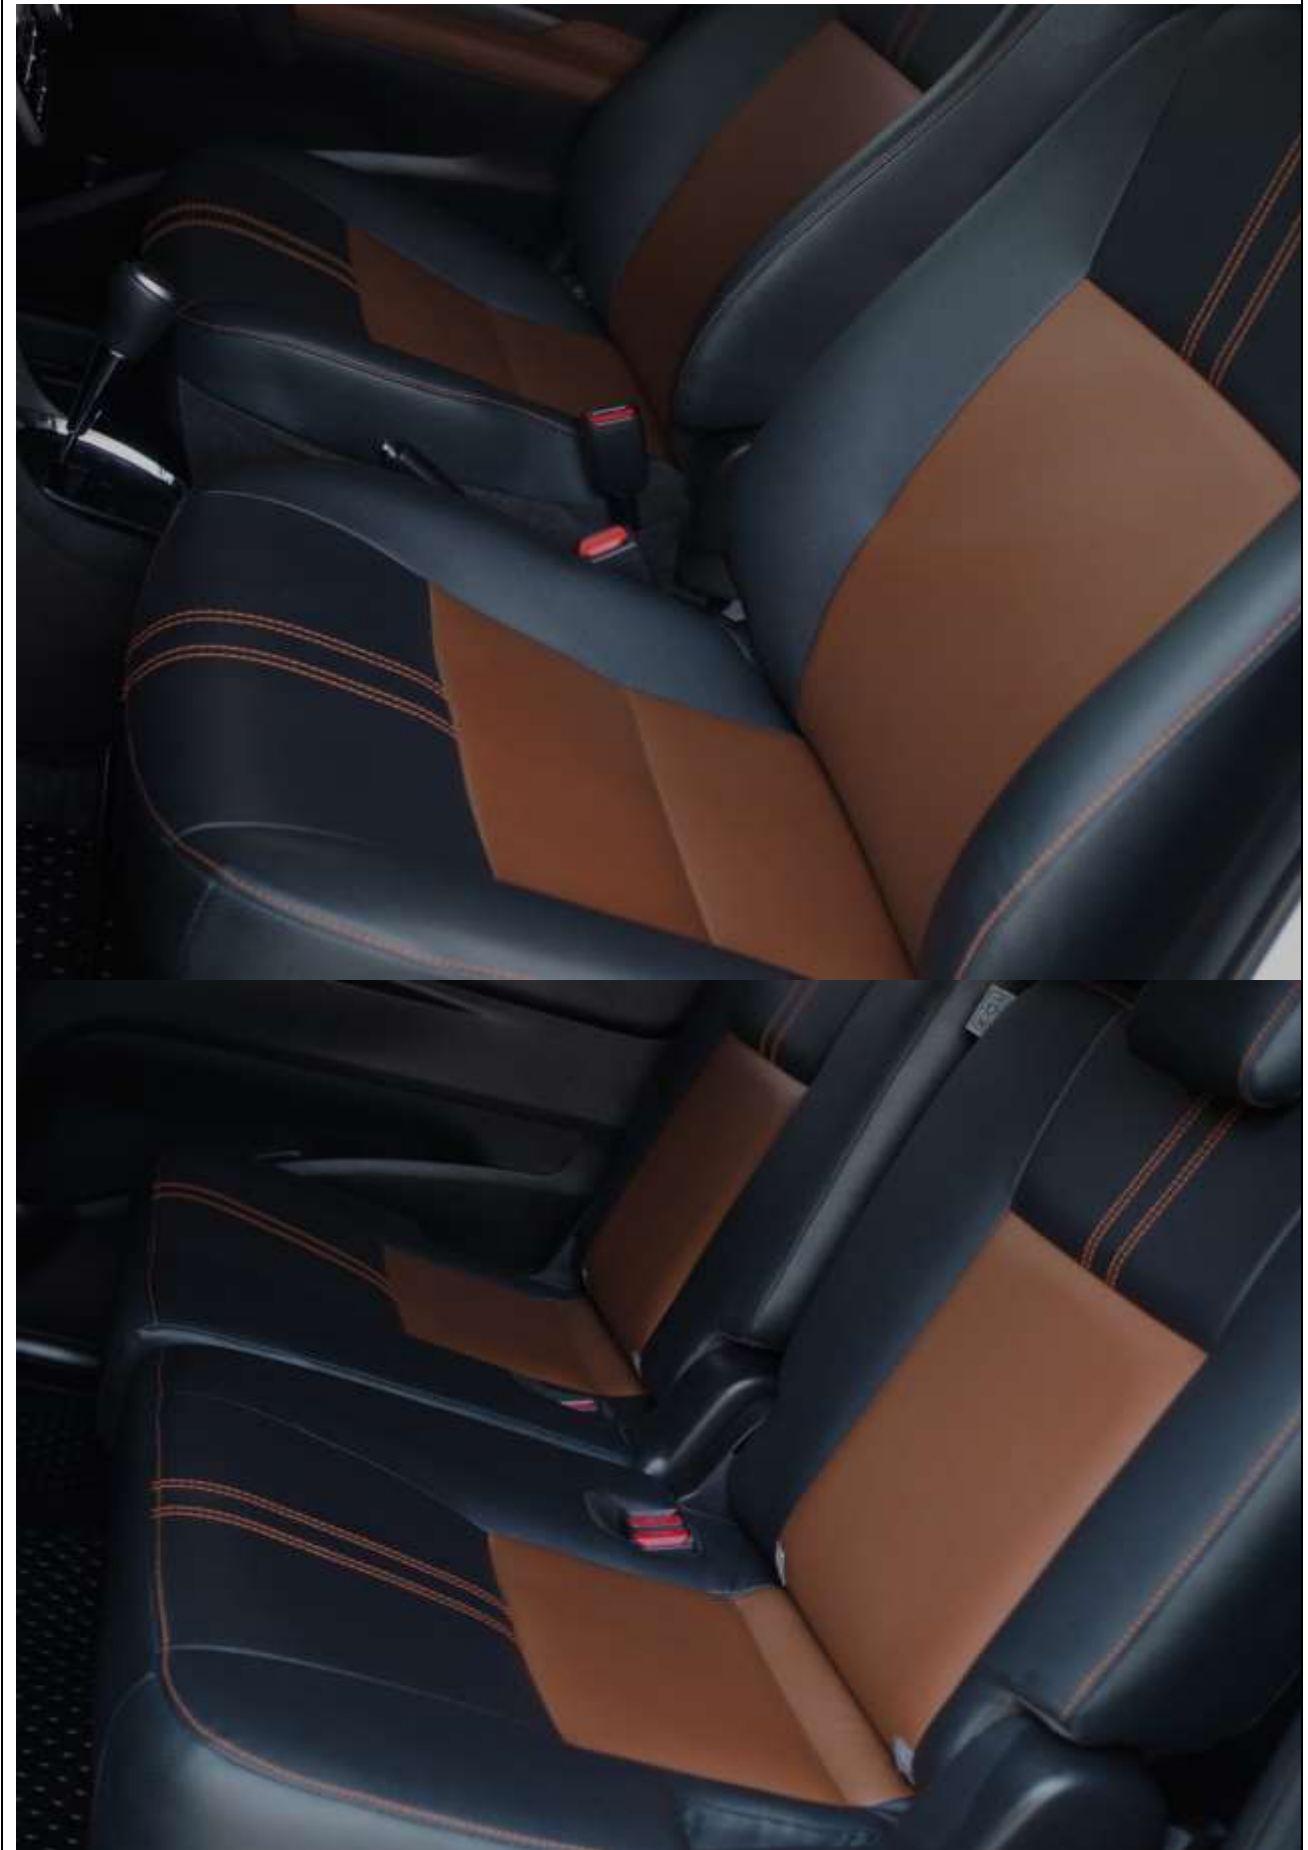
### ภาพภายในด้านหน้า หลัง และ จุดบกพร่อง - Interior Visual Details (Front, Rear and/or Defect):

ที่นั่ง สภาพ Seat Appearance	สภาพดีตามอายุการใช้งาน
 	การทำงาน การปรับ และการล็อกเบาะ Seat Adjust functional	ทำงานได้ดี
 	สภาพรางได้เบาะ Seat slide adjust rail	สภาพดีตามอายุการใช้งาน
 	เข็มขัดนิรภัย Seat Belts	สภาพดีตามอายุการใช้งาน

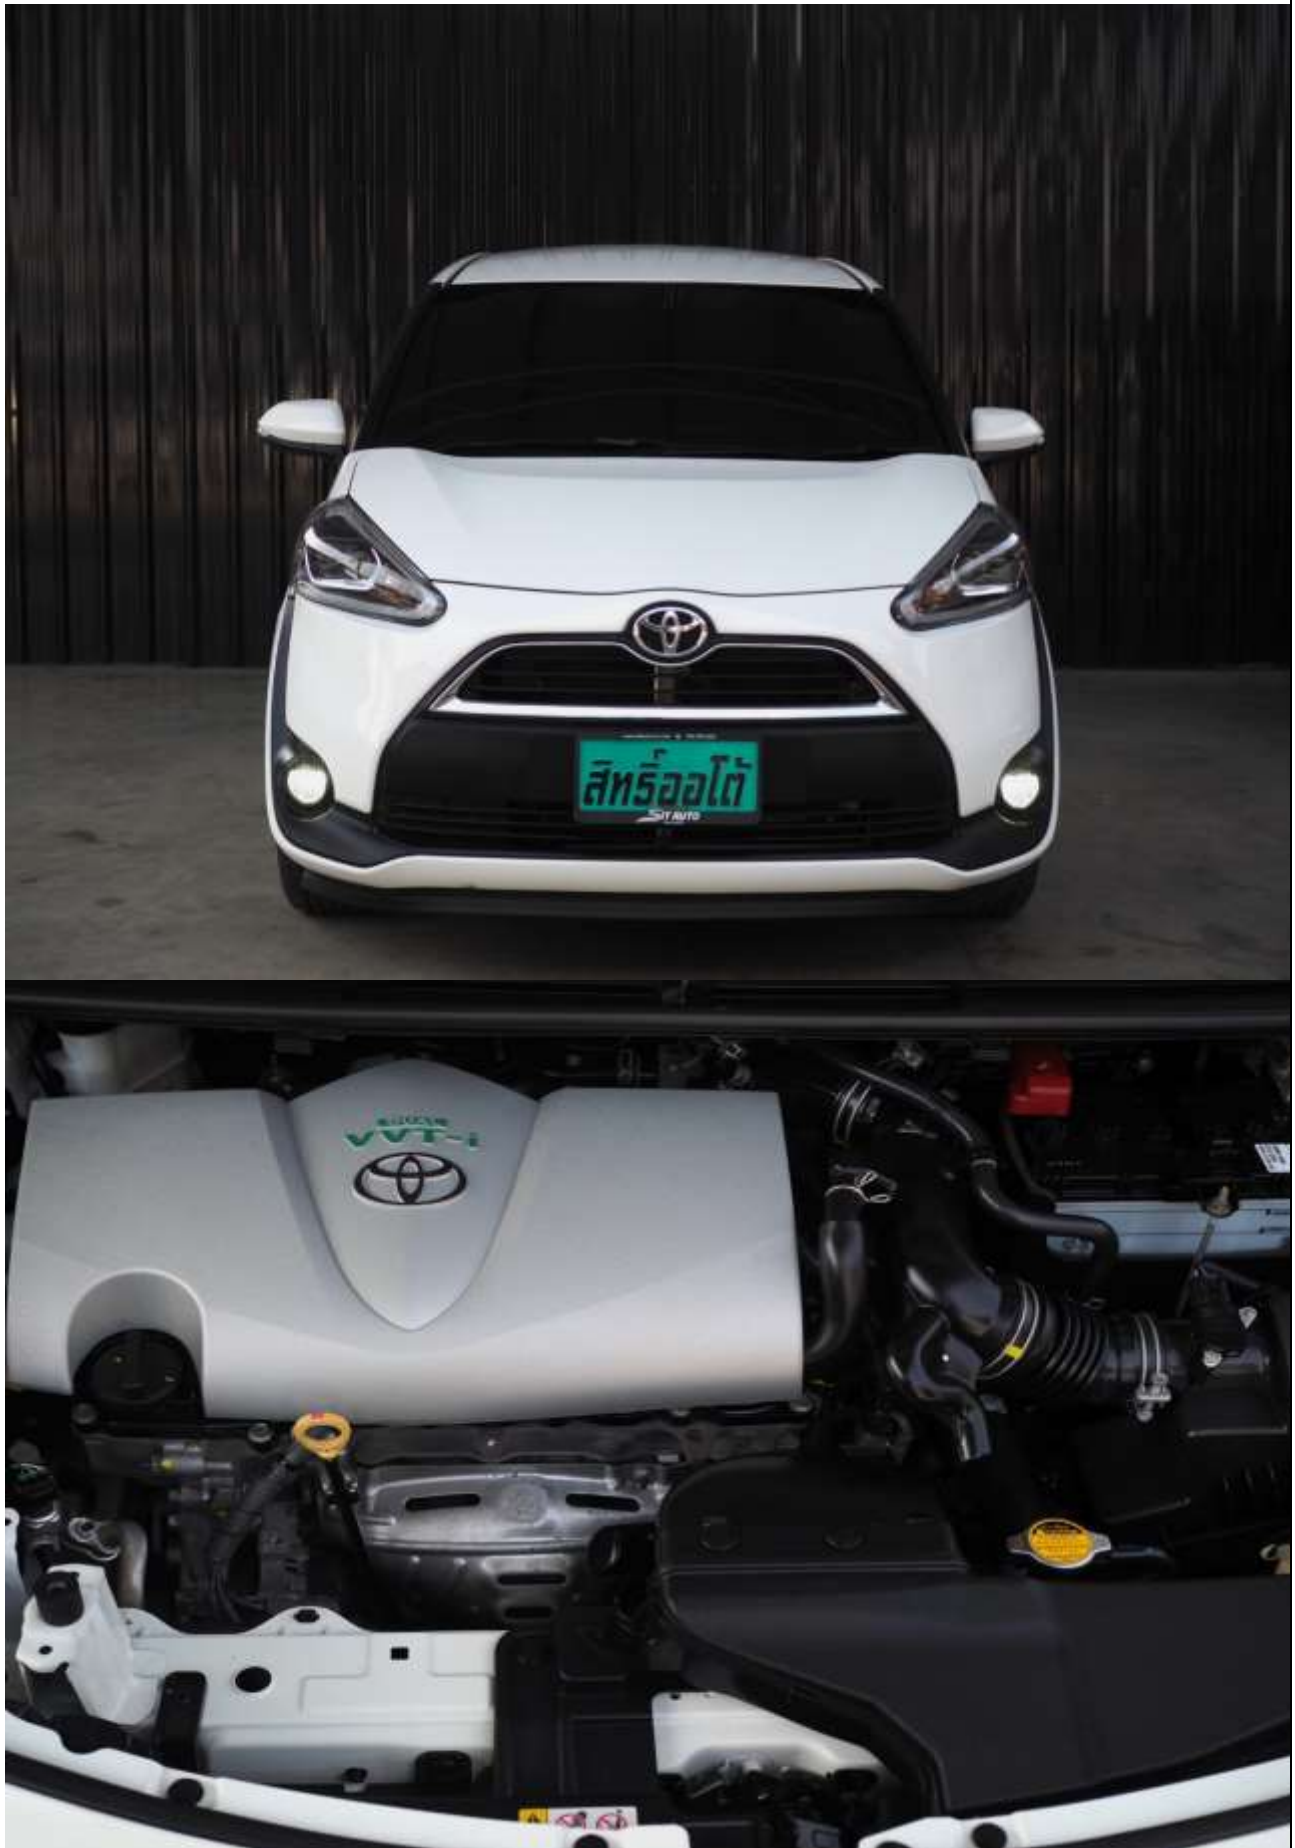
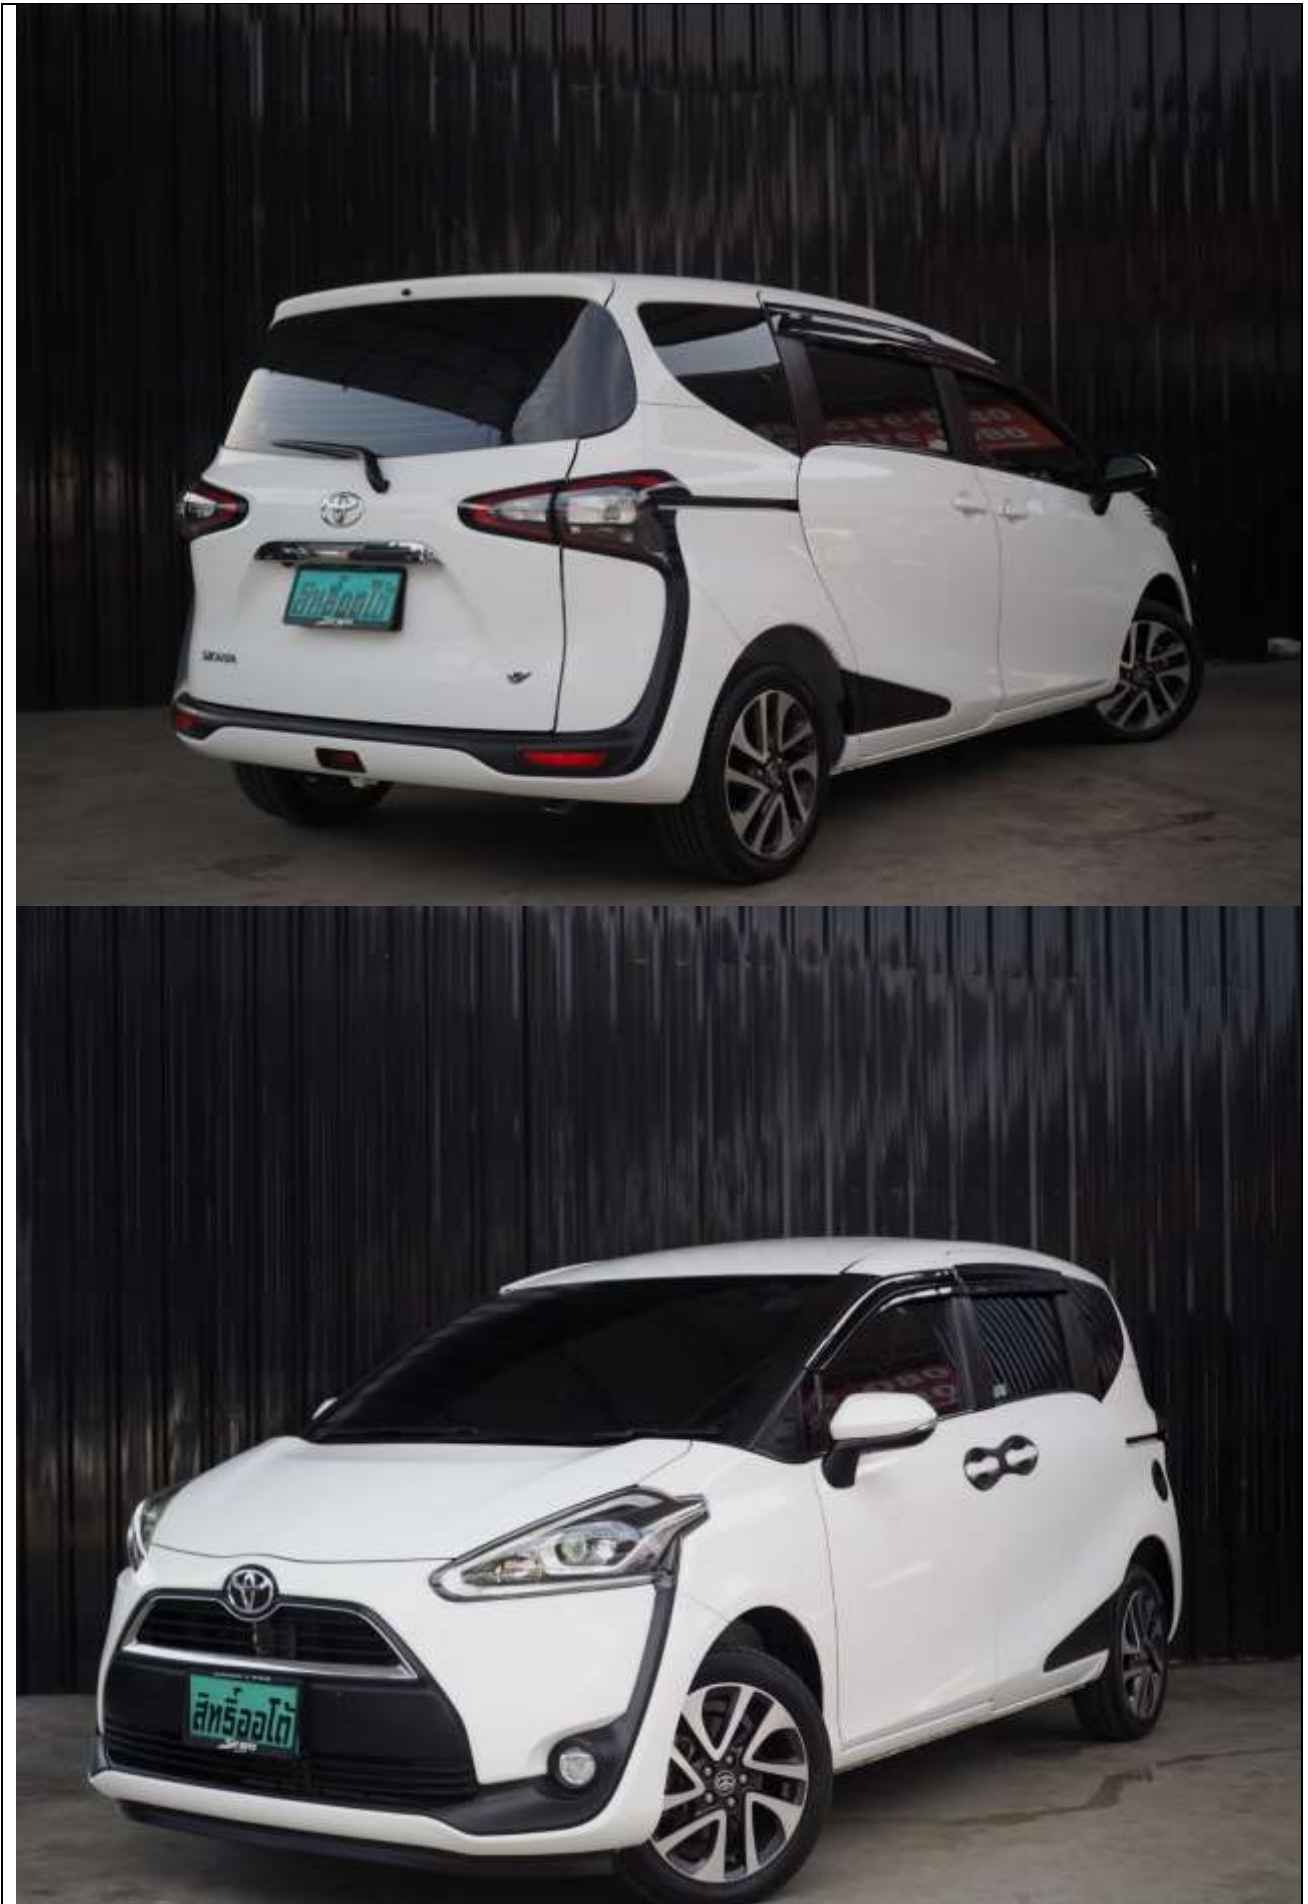
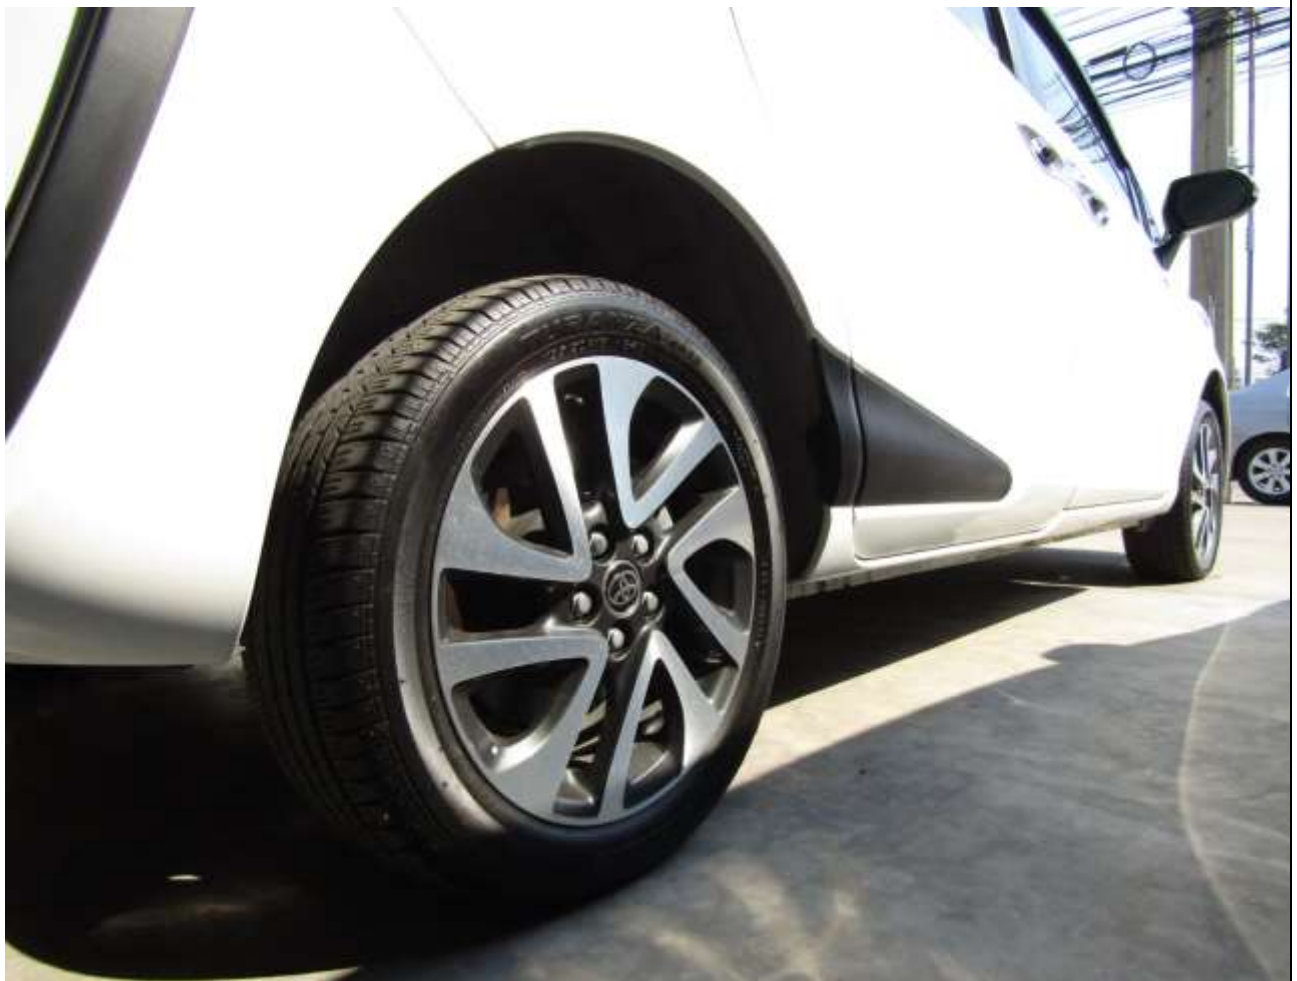
ภาพภายนอก - Exterior Visual Details:

กันชนหน้า Front Bumper	สภาพดี
 	คาน รับกันชนหน้า (ขวา) Front Side Member (Right) Appearance	สภาพดี
 	คาน รับกันชนหน้า (ซ้าย) Front Side Member (Left) Appearance	สภาพดี
 	ฝากระโปรงหน้ารถ Bonnet	สภาพดี
 	กระจกบังลมหน้า Windshield	สภาพดี
 	หลังคา Roof	สภาพดี
 	สภาพ และการทำงาน หลังคาชั้นรูป หลังคาเปิดประทุน Sunroof/Convertible functional and appearance	สภาพดี
 	ประตูหน้าขวา Front Right Door	สภาพดี
 	ประตูเลื่อนด้านขวา Sliding Right Door	สภาพดี
 	บันไดขายน้าด้านขวา Right Rocker Panel	สภาพดี
 	ประตูหน้าซ้าย Front Left Door	สภาพดี
 	ประตูเลื่อนด้านซ้าย Sliding Left Door	สภาพดี
 	บันไดขายน้าด้านซ้าย Left Rocker Panel	สภาพดี
 	ประตูท้าย,ฝากระโปรงท้าย Rear Tail Gate	สภาพดี
