I021/0031-9

Aug 30, 2021

TOYOTA FORTUNER 2.4 V Wagon

## Vehicle Inspection Report สรุปผลการตรวจสอบ (Inspection Summary)

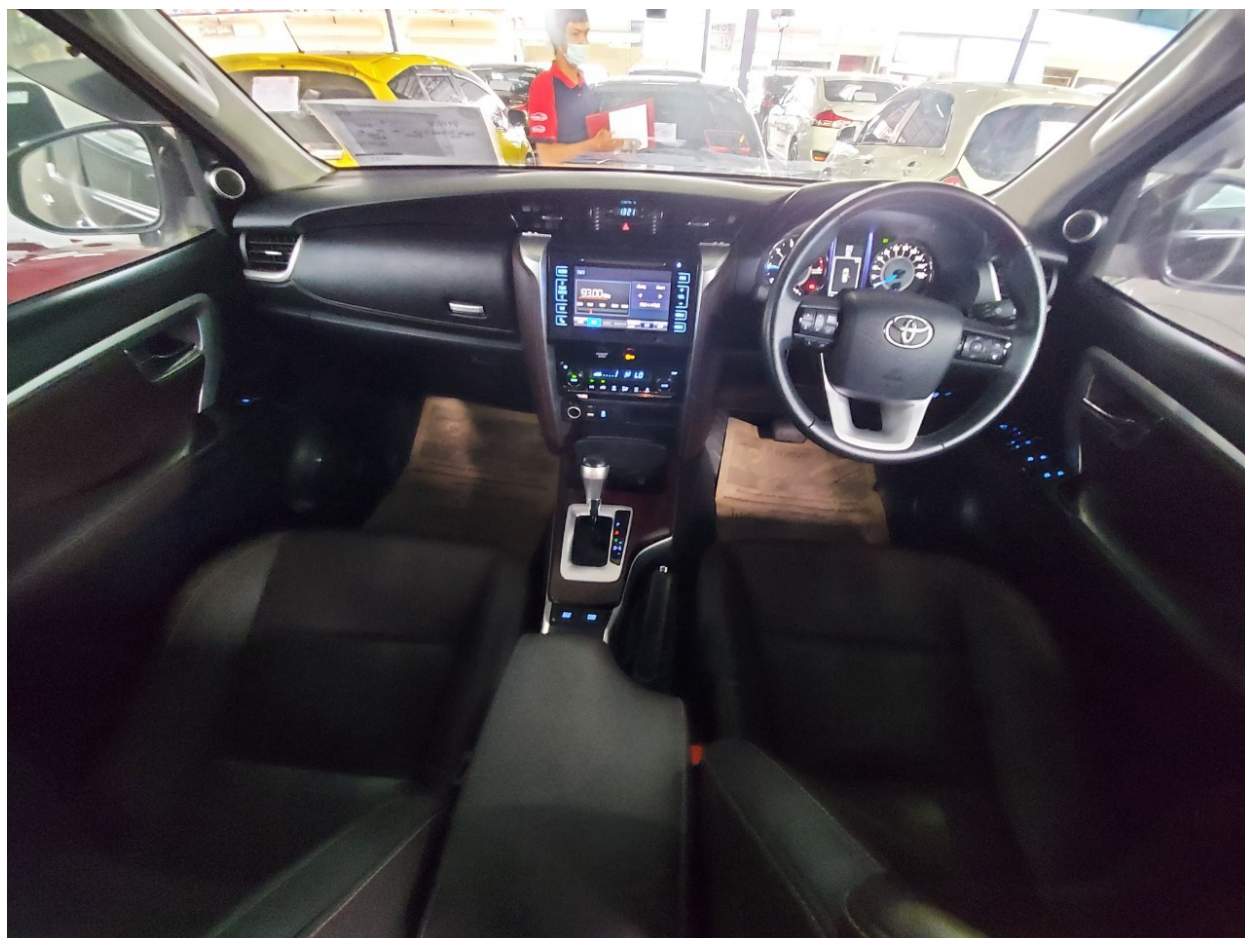
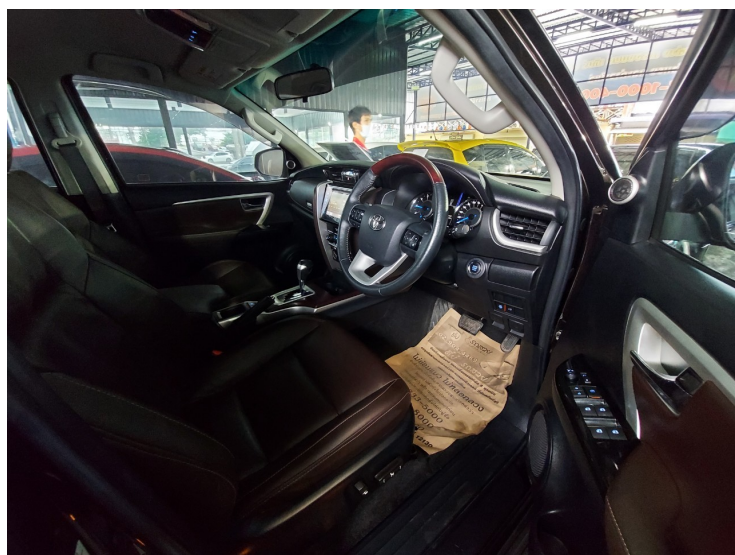
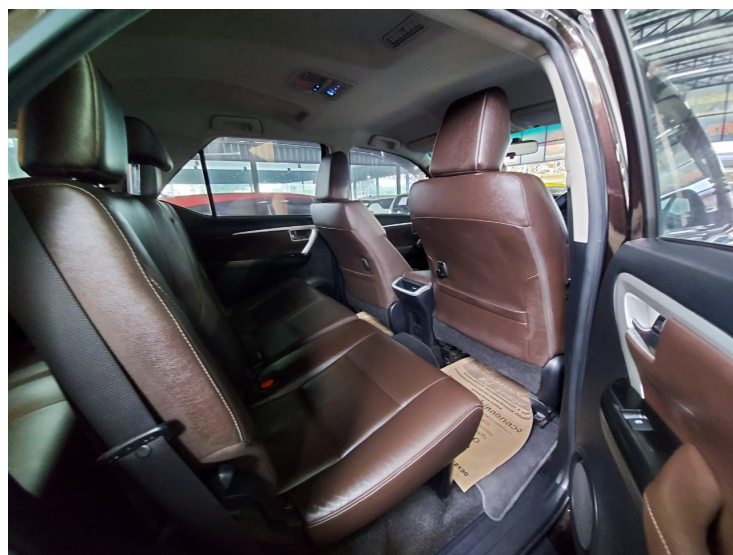
### ภาพภายใน

รถสภาพดี โครงสร้างไม่เคยมีอุบัติเหตุ ไม่เคยจมน้ำและไฟไหม้

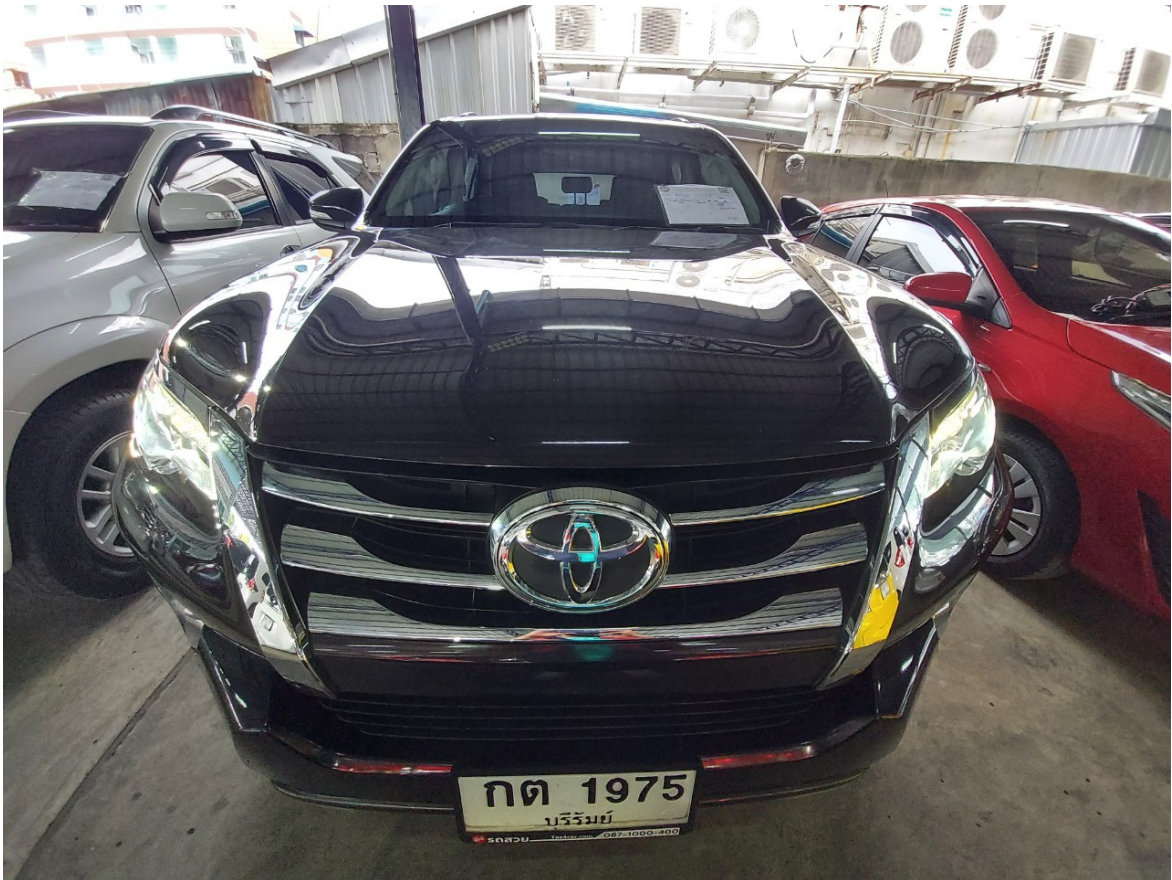
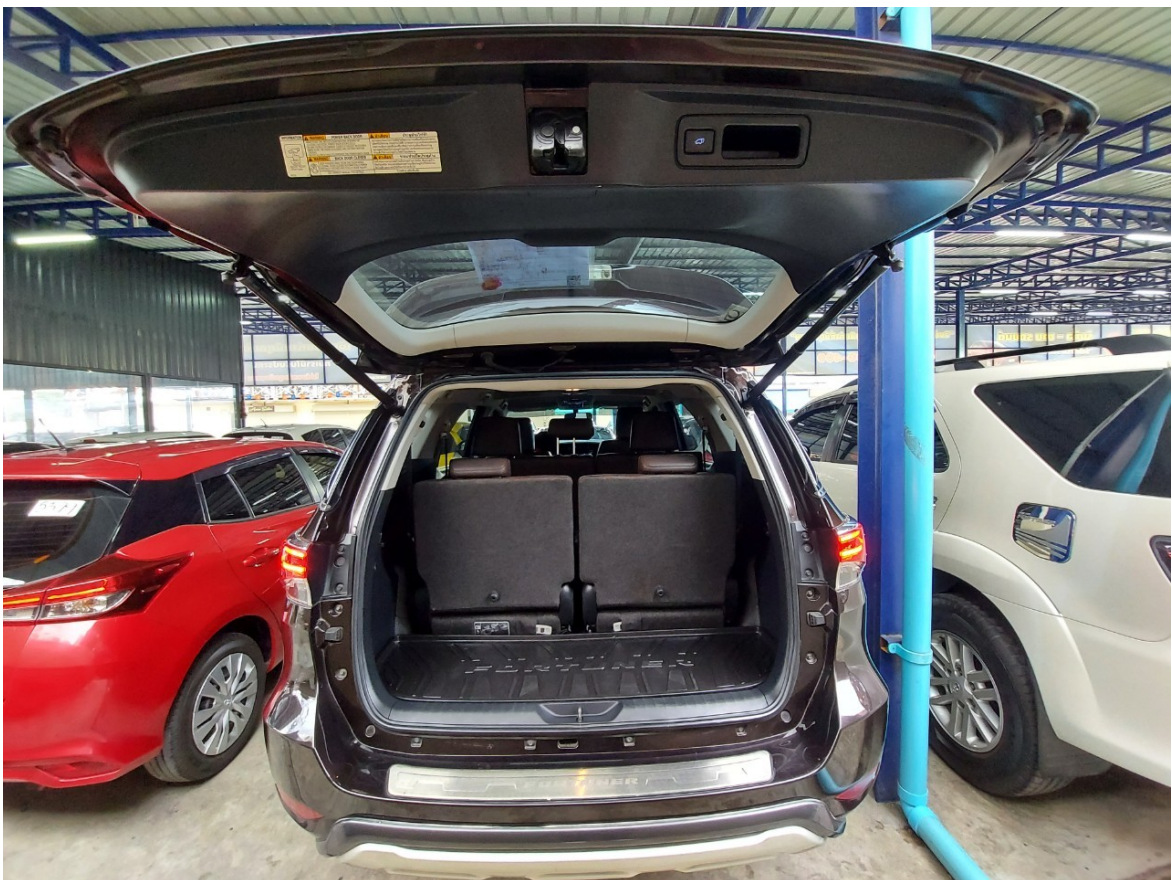
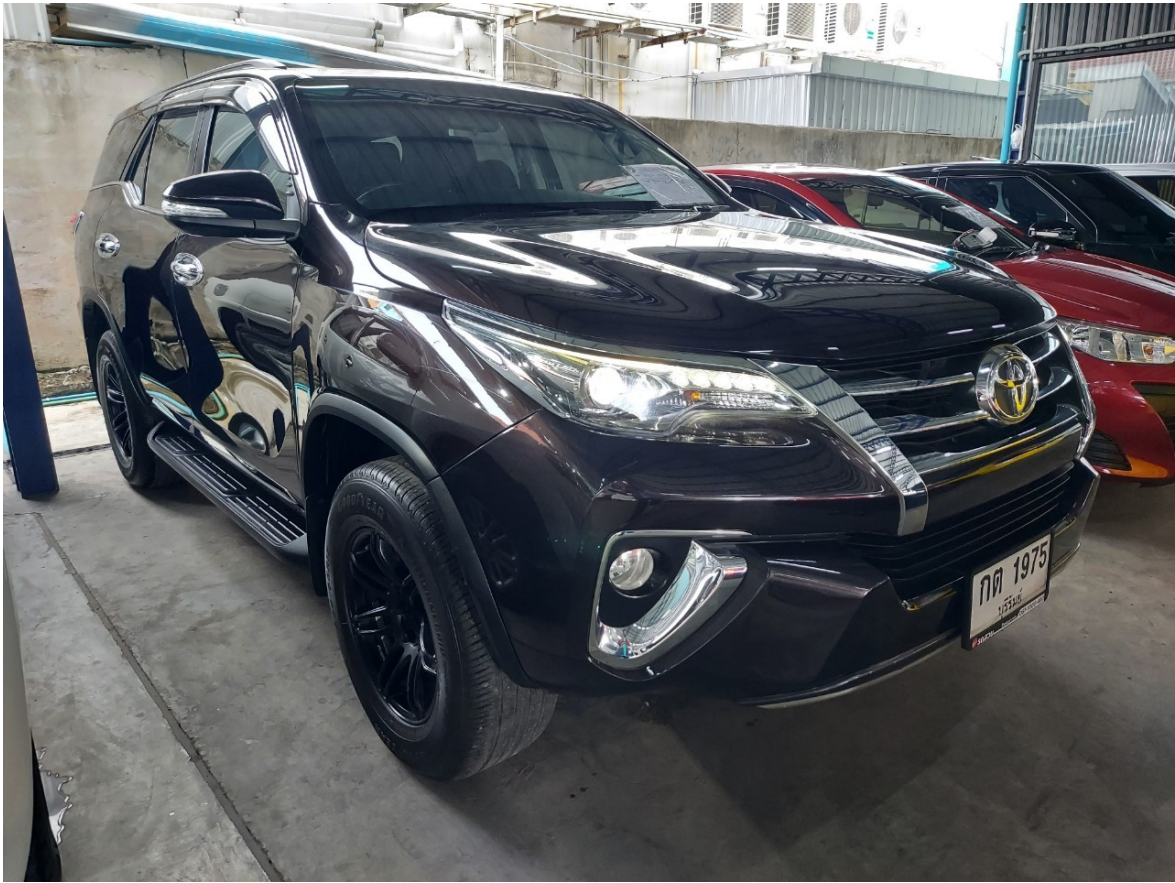
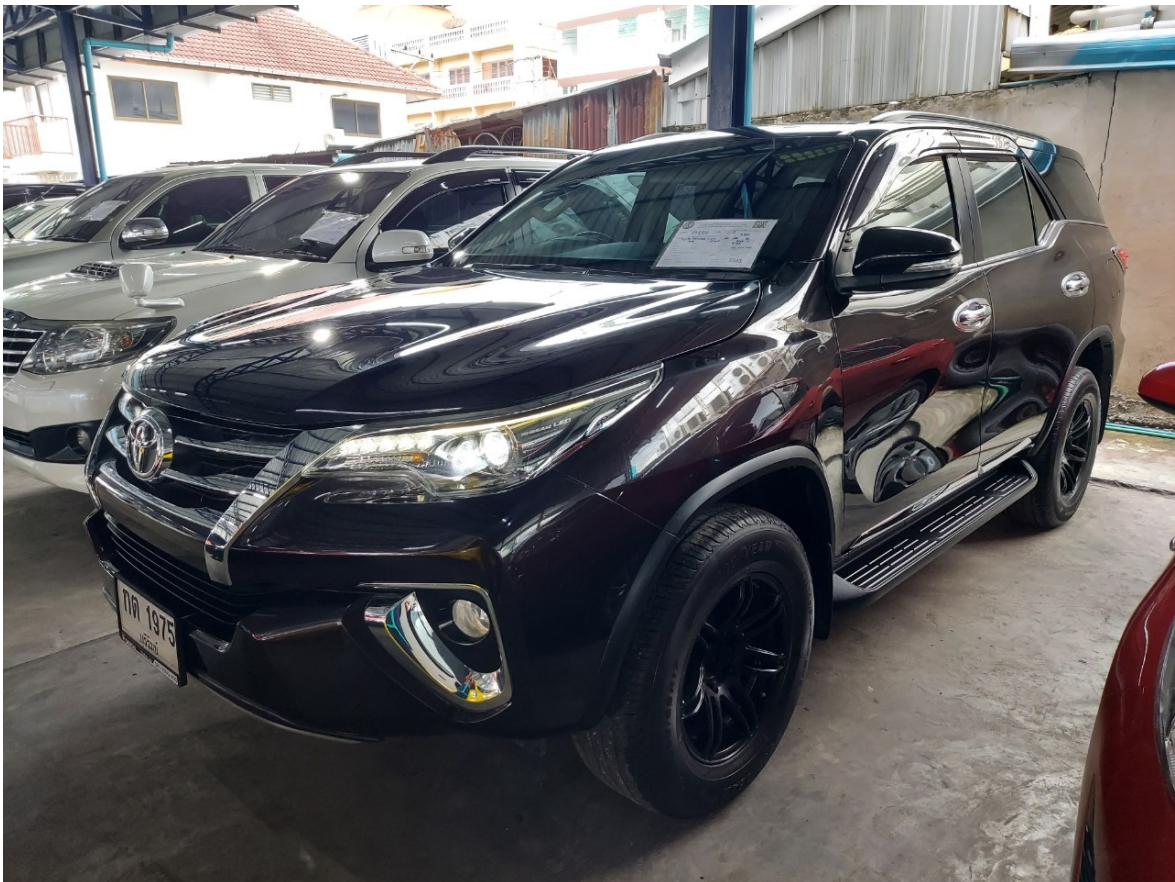
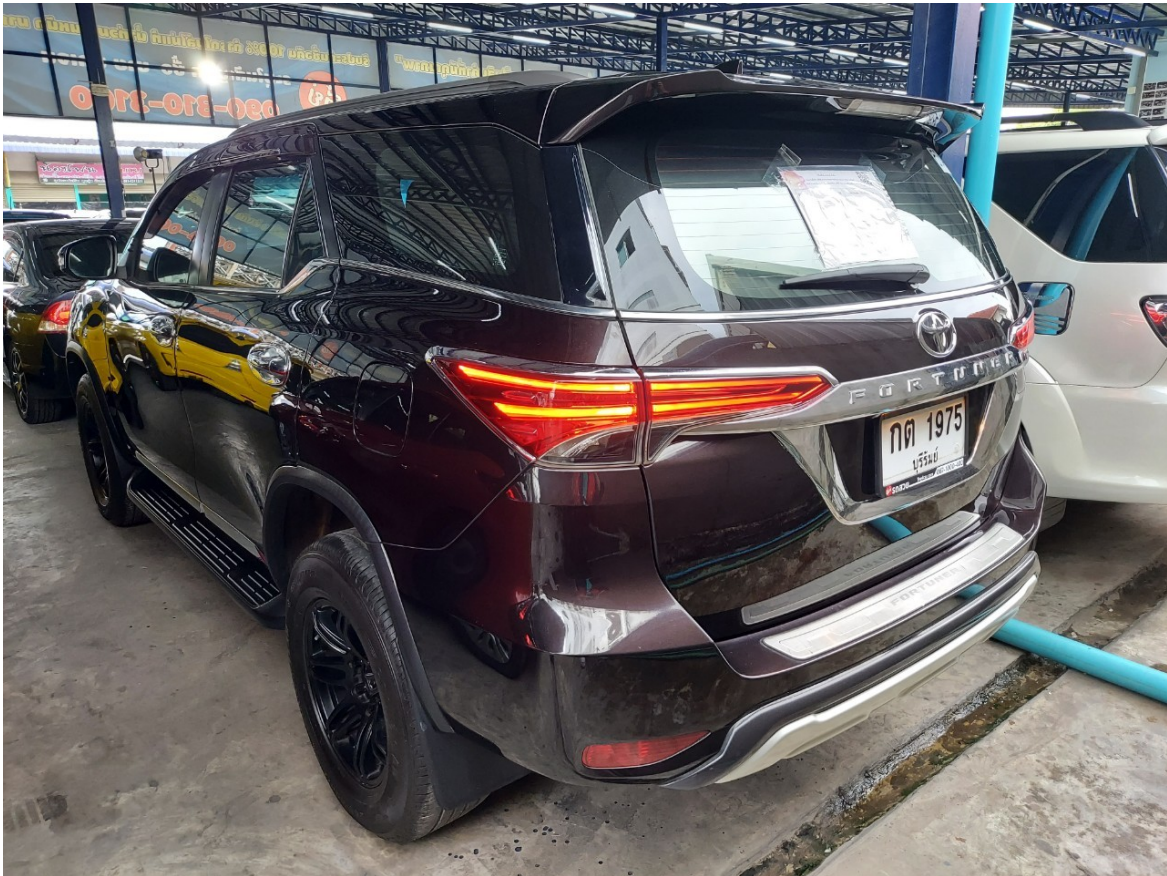
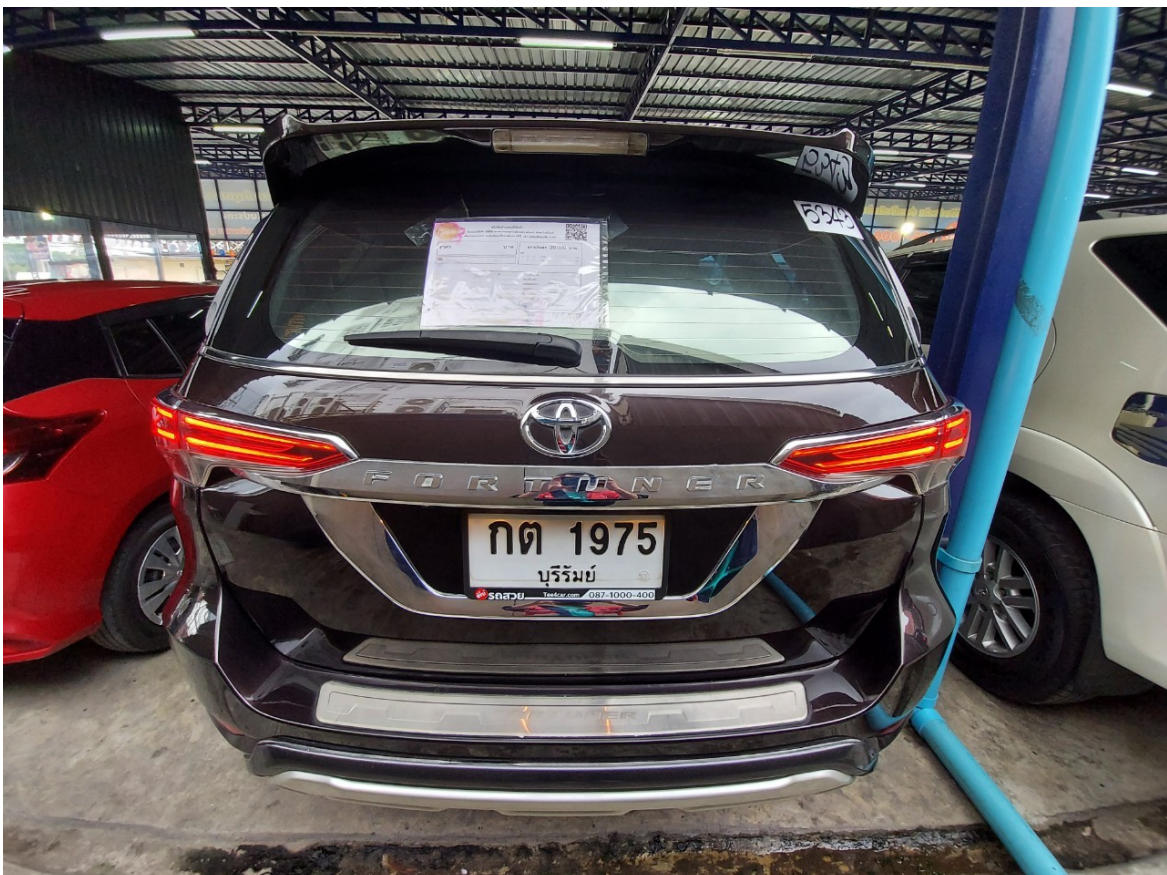
### ภาพภายนอก

รถสภาพดี โครงสร้างไม่เคยมีอุบัติเหตุ ไม่เคยจมน้ำและไฟไหม้

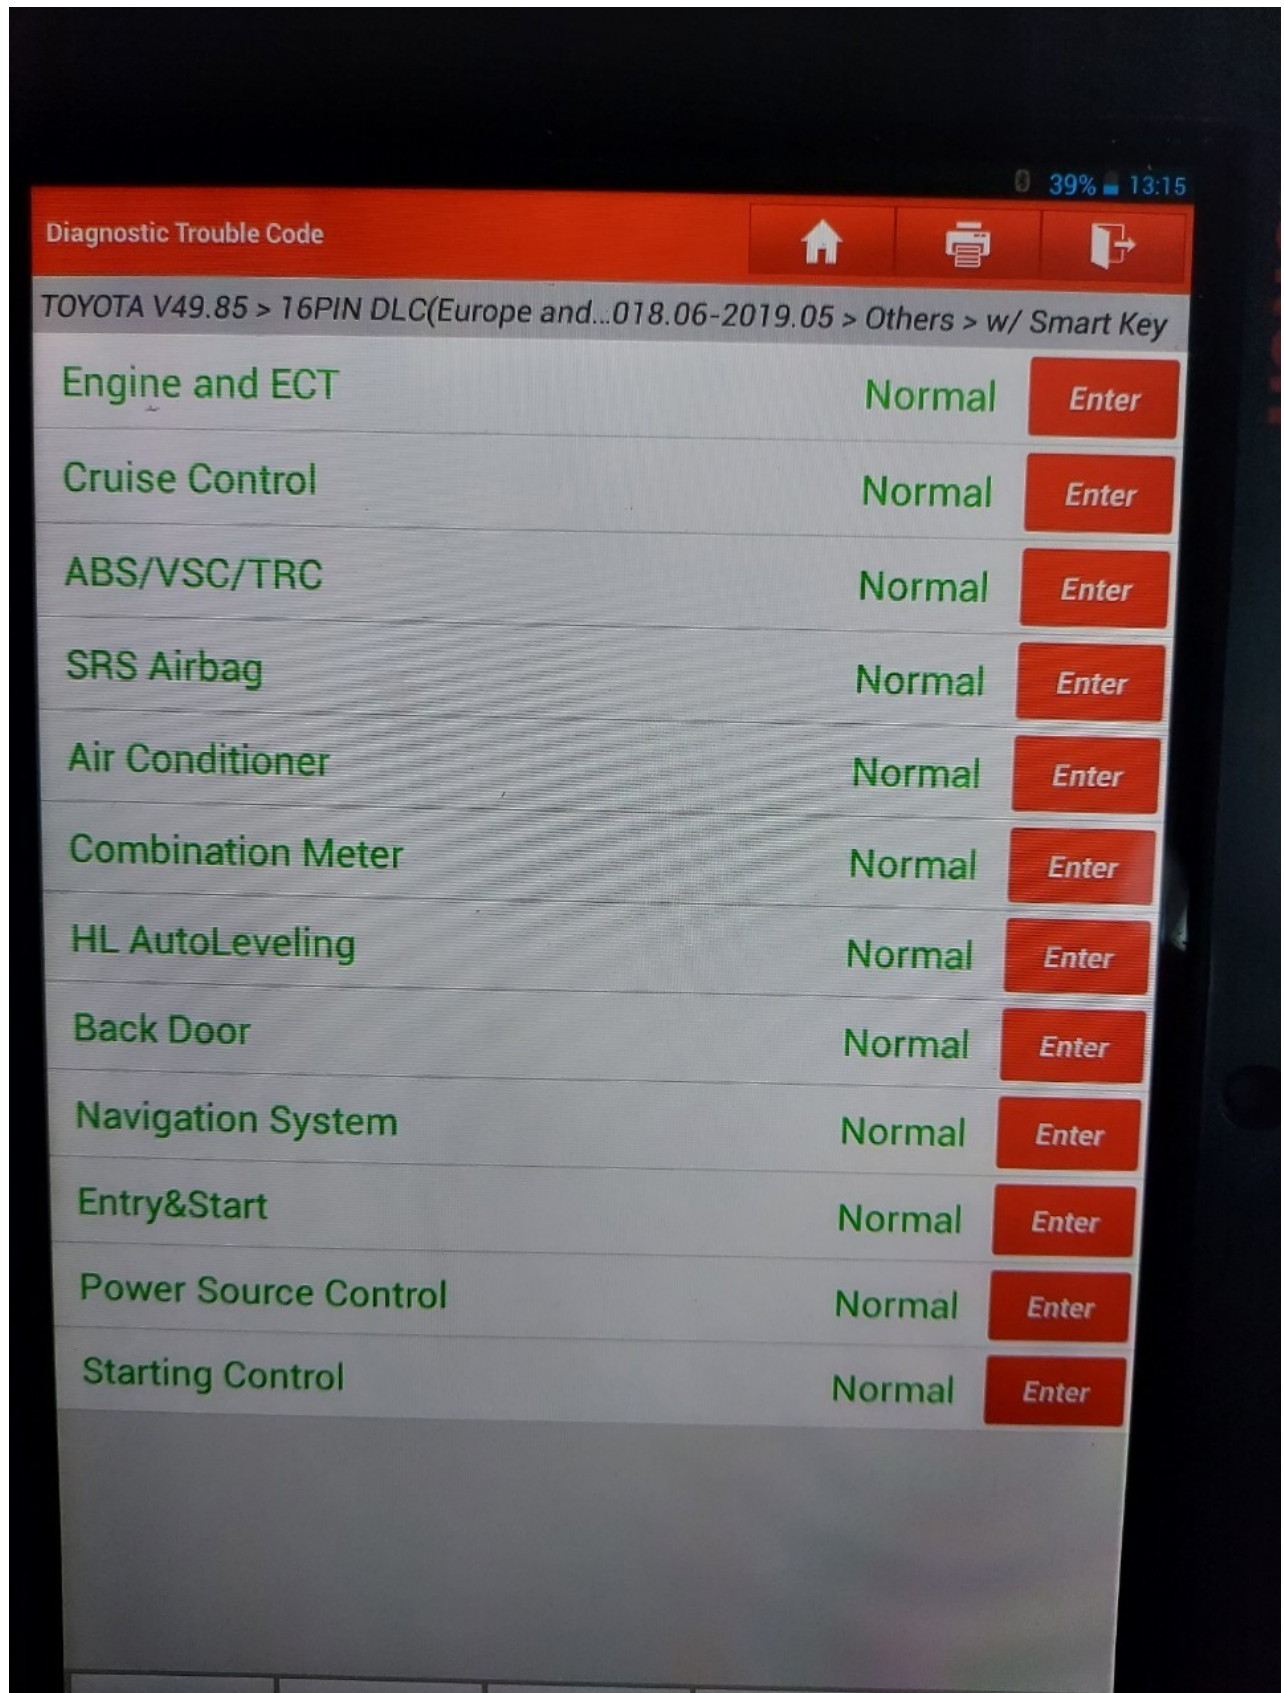
ภาพ OBD

| Engine and ECT | Normal | Enter |
| Cruise Control | Normal | Enter |
| ABS/VSC/TRC | Normal | Enter |
| SRS Airbag | Normal | Enter |
