Vehicle Inspection Report

ยี่ห้อ/รุ่น (Brand/Model): CHEVROLET CAPTIVA	วันที่ตรวจสอบรถยนต์ (Date of Inspection): 26.6.61
หมายเลขตัวถัง (VIN): MMMCD26Y1BH317202	เลขคำขอบริการ (Job No.): I018/095-018
หมายเลขเครื่องยนต์ (Engine No.): Z20D1144029K	Vehicle Picture:  
ปีผลิต (Build Date): 2011	
สีรถ (Color): น้ำตาล	
ระยะการใช้งาน (Mileage): 135185	
หมายเลขทะเบียน (No. Plate): สม 5702	
วันครบกำหนดชำระภาษี (Registration Expiry): 3 ก.ค 61	
ชื่อลูกค้า (Customer Name): เก่ง พระราม9	
ที่อยู่ (Address):	
โทรศัพท์ (Tel):	
สถานที่ตรวจสอบรถ (Inspection Place): เก่ง พระราม9

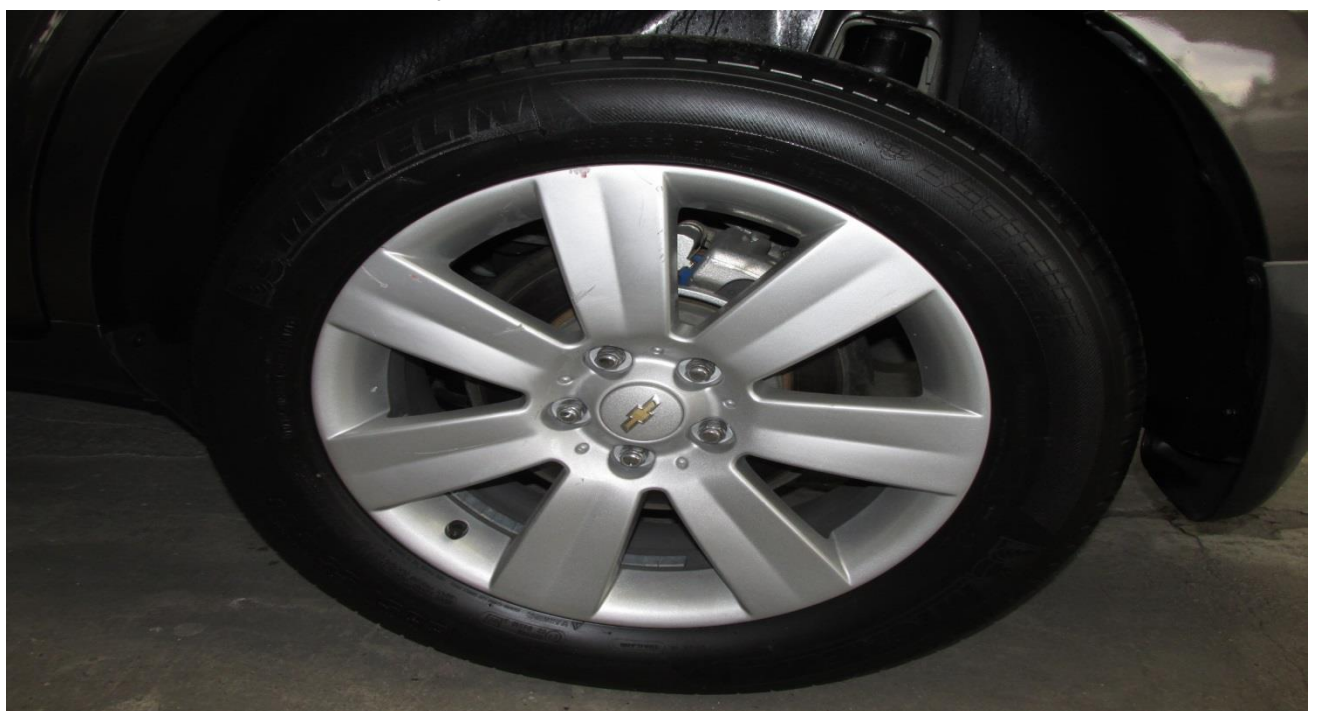
ภาพโดยรวมของยาง ล้อ และ เบรค - Tyres, Wheels & Brakes Visual Details:

สภาพยางรถยนต์, สัปดาห์/ปี ผลิต Tyres Appearance, Year	1715 ยางสภาพดี
 	สภาพล้อ,ฝาครอบล้อ Wheel Rims Appearance	สภาพดีตามอายุการใช้งาน
 	ล้อ และยางอะไหล่ Spare Tyre & Rim	มีประจำรถ

คาลิปเปอร์เบรค และท่อน้ำมัน Brake Hose Callipers & Pipes	สภาพปกติไม่พบการรั่วซึม
 	ผ้าดิสเบรค (หน้า/หลัง) Brake Pads (Front/Rear)	สภาพดีตามอายุการใช้งาน

จานดิสเบรค(หน้า/หลัง) Brake Discs (Front/Rear)	ควรเจียจานเบรคครั้งต่อไปที่เปลี่ยนผ้าเบรค

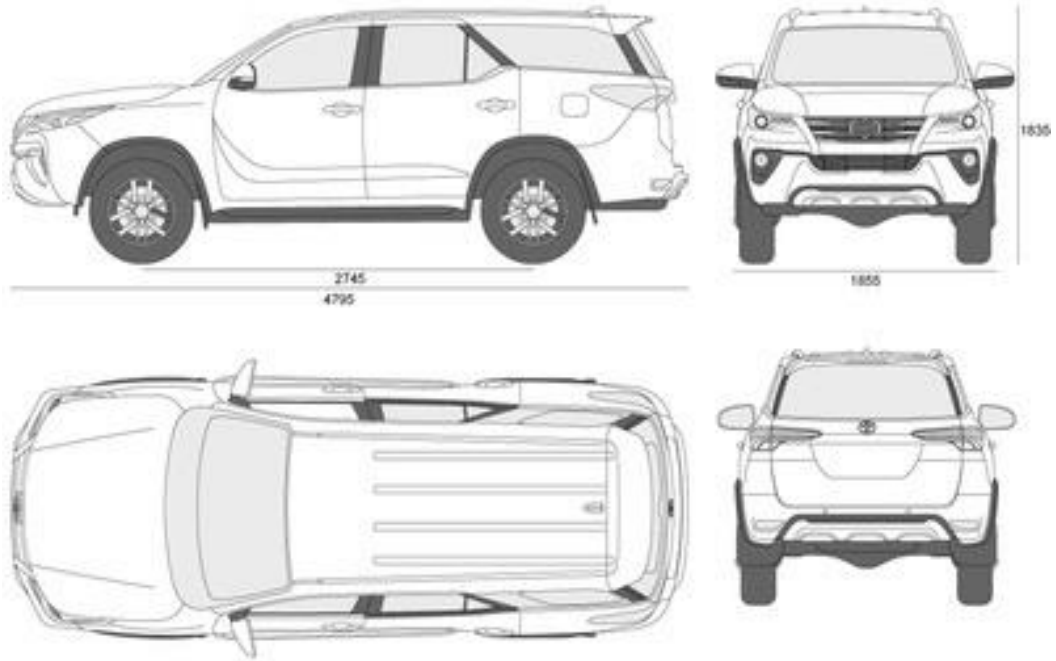
ความหนาสีรถ SUV, MPV - Paint Thickness on SUV, MPV vehicle:

ชิ้นส่วนยานยนต์	ความหนาสี Paint Thickness (µm)			
(Car Part)	P1	P2	P3	Average
Front Wing (RH)	109	120	108	112
Front Wing (LH)	205	207	200	204
Front Door (RH)	103	113	109	108
Front Door (LH)	175	225	216	205
Rear Door (RH)	113	99	104	105
Rear Door (LH)	172	192	184	183

ชิ้นส่วนยานยนต์	ความหนาสี Paint Thickness (µm)			
(Car Part)	P1	P2	P3	Average
Rear Wing (RH)	107	80	89	92
Rear Wing (LH)	168	170	180	173
Front Bumper	-	-	-	-
Rear Bumper	-	-	-	-
Bonnet	199	202	200	200
Roof	96	93	104	98
Boot/Tail Gate	159	172	181	171
