1023/0053-3

Mitsubishi Pajero Sport 2.4 GT

Feb 17, 2023

Vehicle Inspection Report สรุปผลการตรวจสภาพรถ (Inspection Summary)

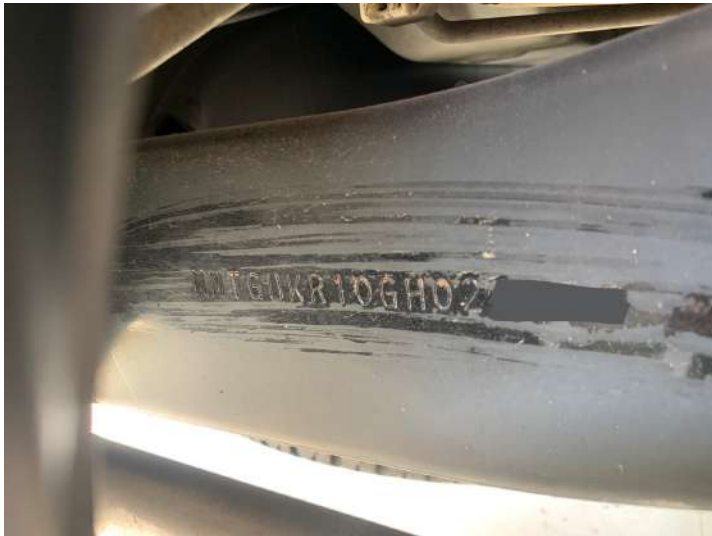
รูปเลขตัวถัง (VIN Picture):

- ✓ แผ่นเพลทเลขตัวถังมองเห็นได้ชัดเจน
- ✓ ชิ้นส่วนประกอบตัวถังรถ ผ่านการวัดค่าความหนาของสีแล้ว
- ✓ สีรถตรงตามเสาเอกสารจทะเบียน

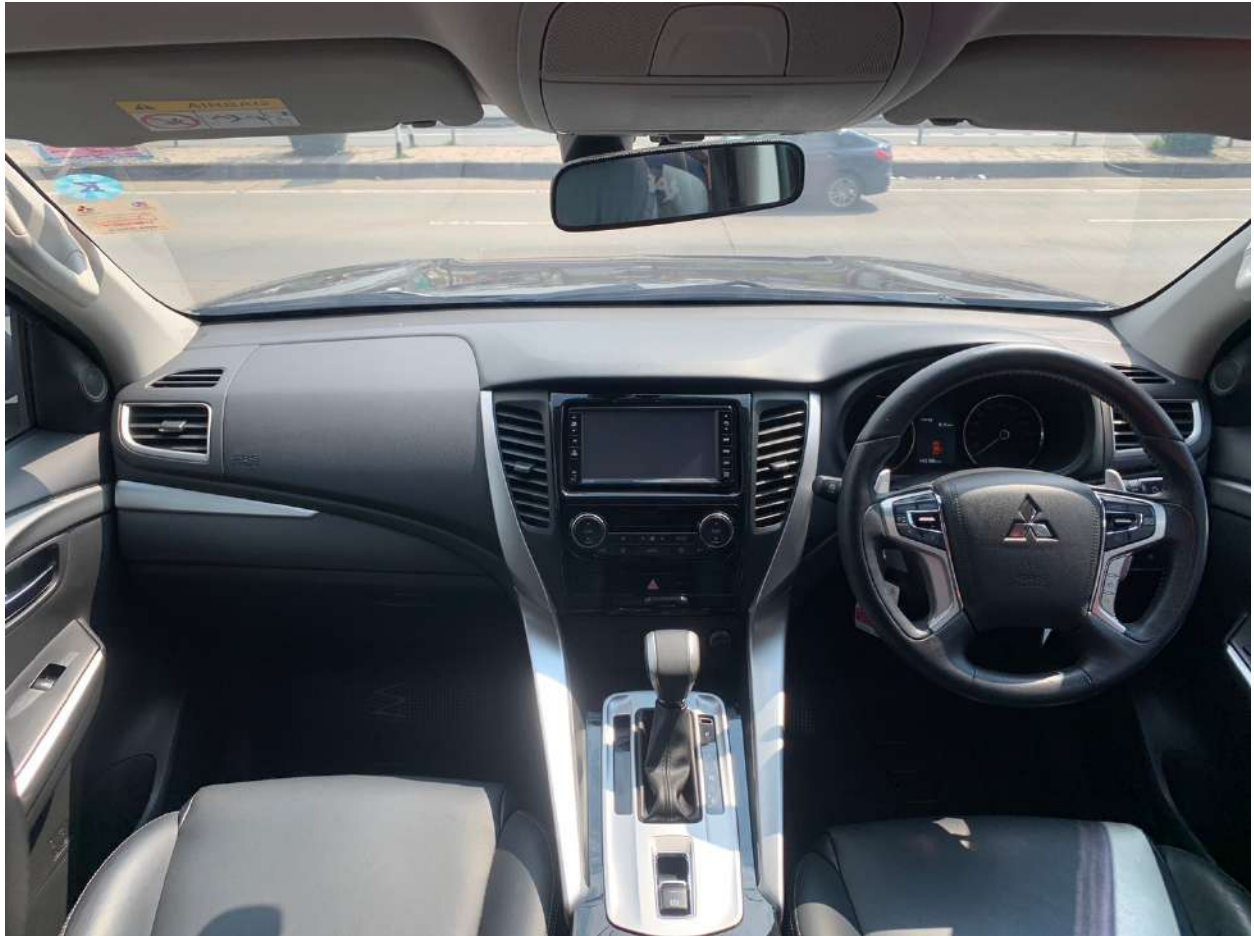
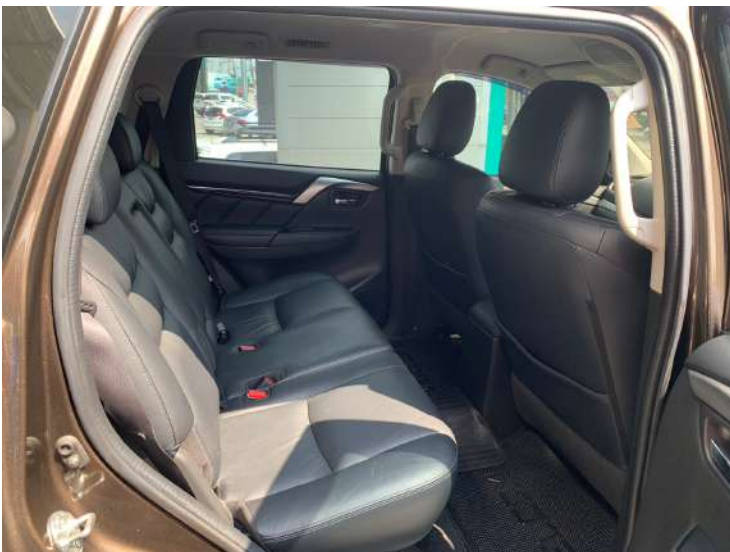
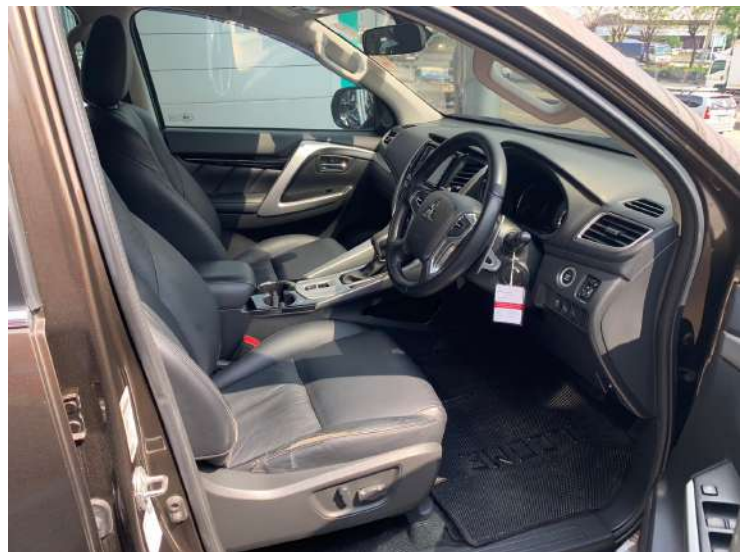
ภาพภายใน

รายการตรวจ 4 รายการ	สถานะ
2.1 สภาพ ที่นั่ง Seat Appearance	ดี (Good)
2.2 การทำงาน การปรับ และการล็อกเบาะ Seat Adjust functional	ดี (Good)
2.3 สภาพ รางไต่เบาะ Seat slide adjust rail	ดี (Good)
2.4 เข็มขัดนิรภัย Seat Belts	ดี (Good)

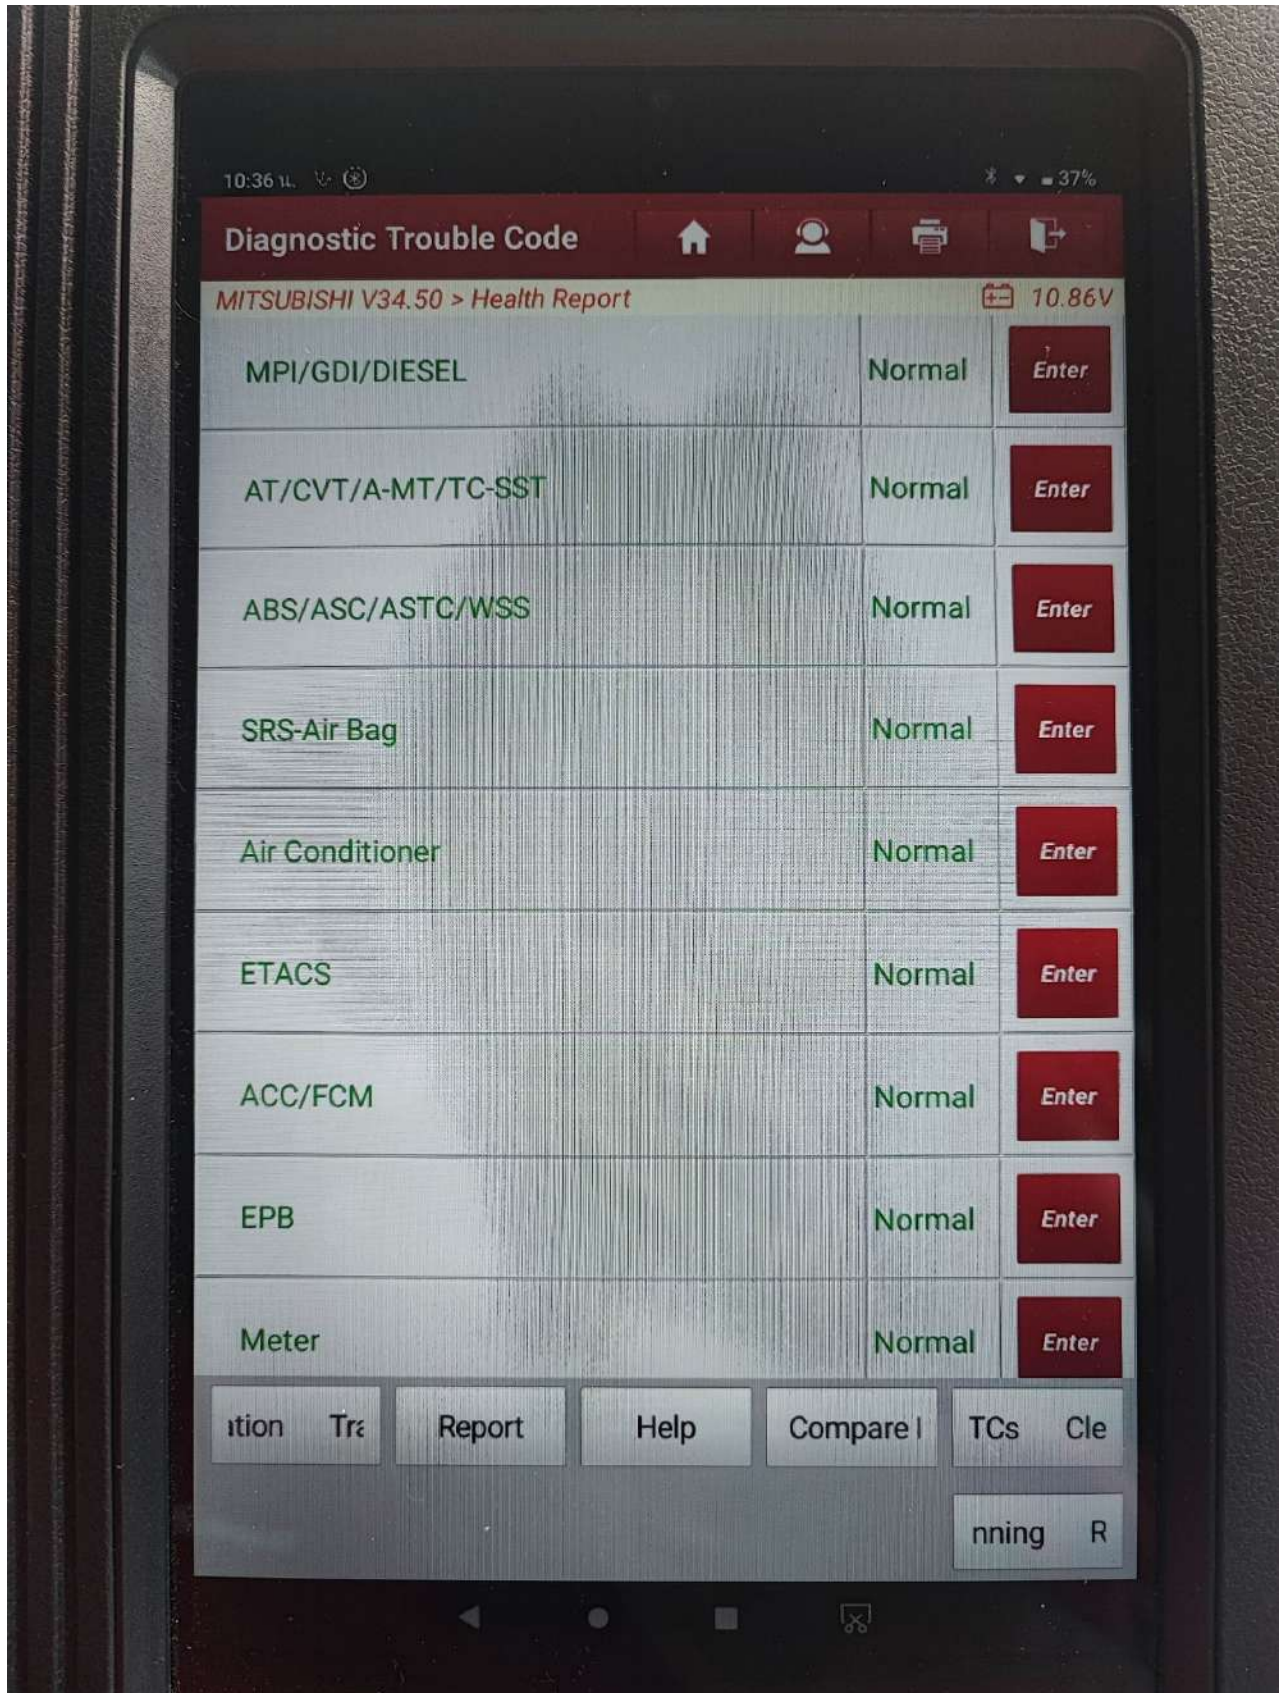
ภาพ OBD

รายการตรวจ 6 รายการ	สถานะ
1.1 ไม่เคยเกิดอุบัติเหตุรุนแรงจนทำให้โครงสร้างรถมีปัญหาความปลอดภัย No Evidence of Major or Hail Damage	ดี (Good)
1.2 ไม่มีการตัดต่อ ตัดแปลง คัชชี และโครงสร้างรถ No chassis and cab structure modified	ดี (Good)
1.3 ไม่เคยประสบภัยจมน้ำ No Evidence of Flood	ดี (Good)
1.4 ไม่เคยประสบภัยอัคคีภัย No Evidence of Fire	ดี (Good)
1.5 การวินิจฉัยผ่านทาง OBD On-Board Diagnostics (OBD)	ดี (Good)
1.6 สภาพรถโดยรวม Overall Appearance	ดี (Good)
