1023/0080-1

BMW 740Li 3.0 Pure Excellence

Vehicle Inspection Report สรุปผลการตรวจสภาพรถ (Inspection Summary)

Jan 17, 2024

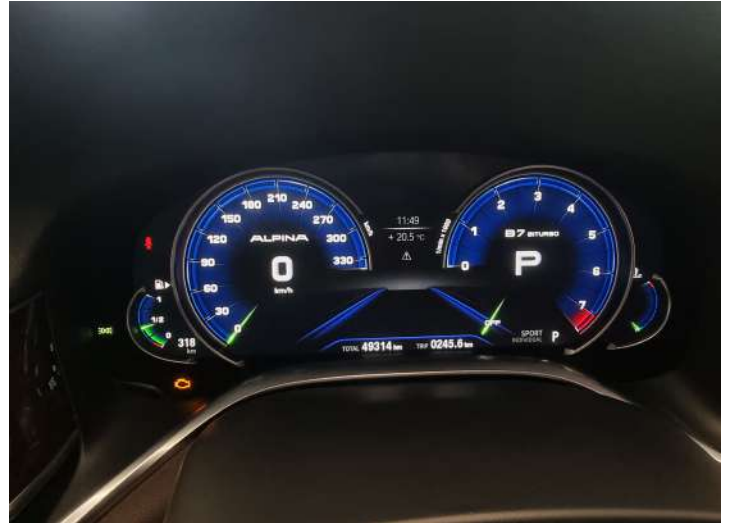
รูปเลขไมล์ (Mileage Picture) : ▾

49314

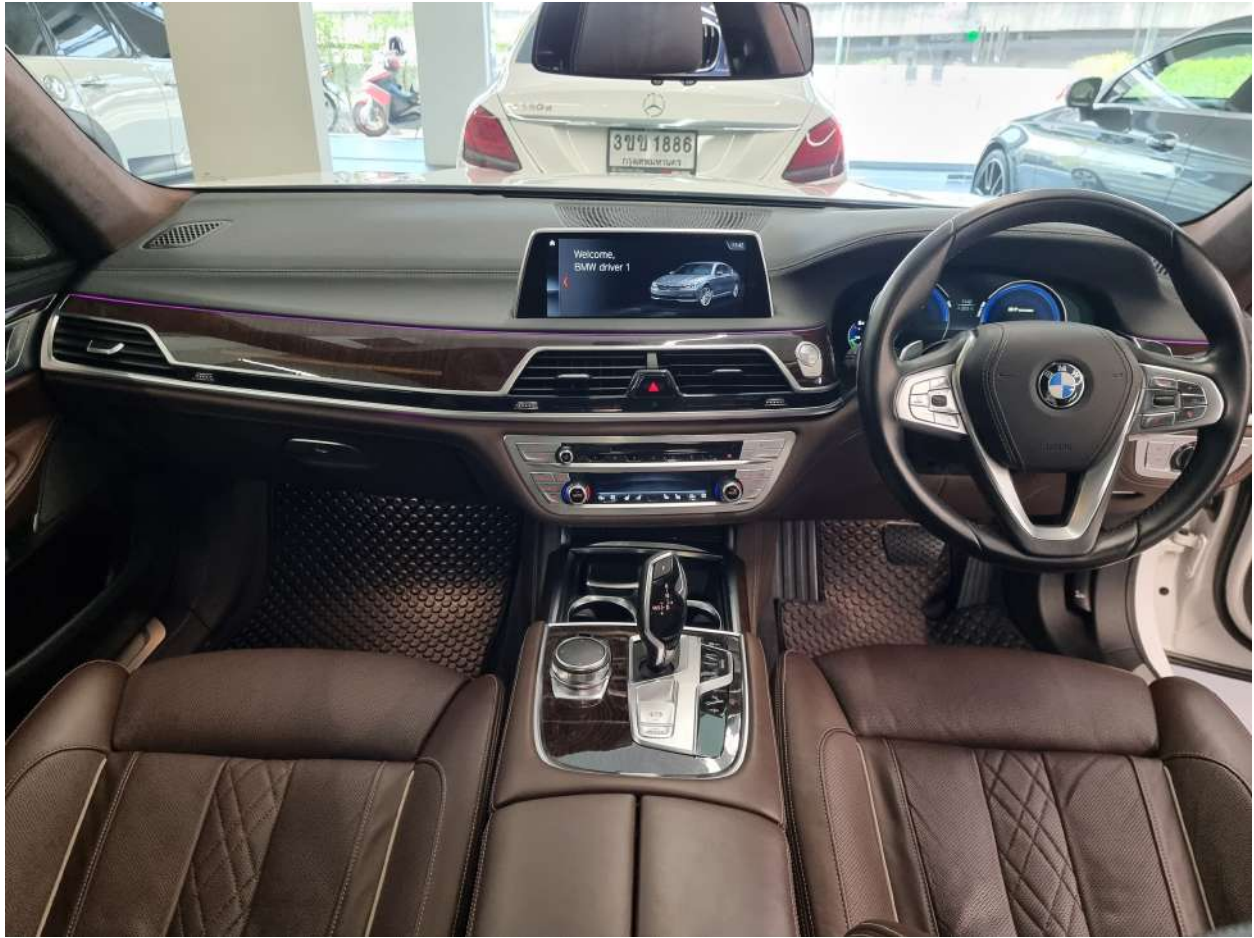
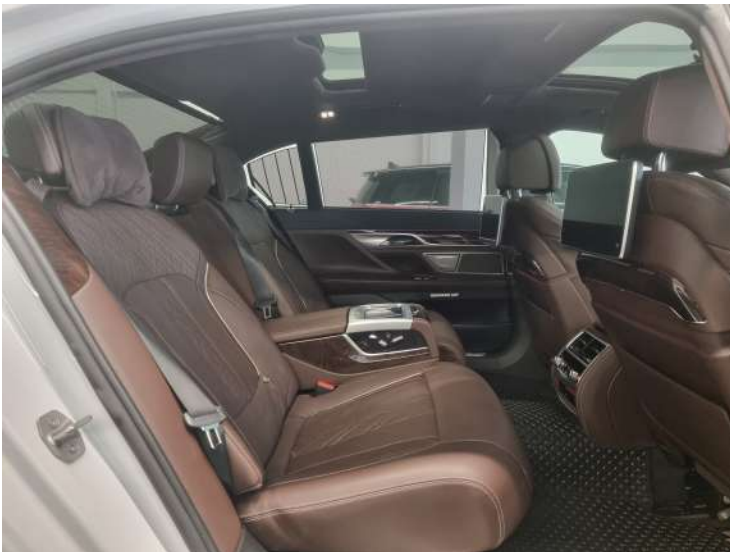
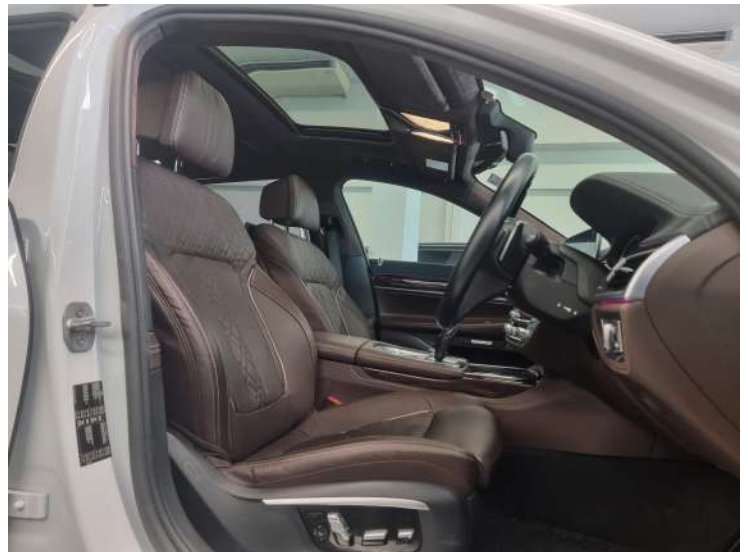
ภาพภายใน

รายการตรวจ 4 รายการ	สถานะ
2.1 สภาพที่นั่ง Seat Appearance	ดี (Good)
2.2 การทำงาน การปรับ และการล็อกเบาะ Seat Adjust functional	ดี (Good)
2.3 สภาพรางไต่เบาะ Seat slide adjust rail	ดี (Good)
2.4 เข็มขัดนิรภัย Seat Belts	ดี (Good)
