Vehicle Inspection Report

สรุปผลการตรวจสอบ (Inspection Summary)

ยี่ห้อ/รุ่น (Brand/Model): ISUZU MU-X 1.9 AT	วันที่ตรวจสอบรถยนต์ (Date of Inspection): 28-10-63
หมายเลขตัวถัง (VIN): MP1TFR87GJT014696	เลขคำขอบริการ (Job No.): I020/0036-8
หมายเลขเครื่องยนต์ (Engine No.): RZ4ETF8416	Vehicle Picture:

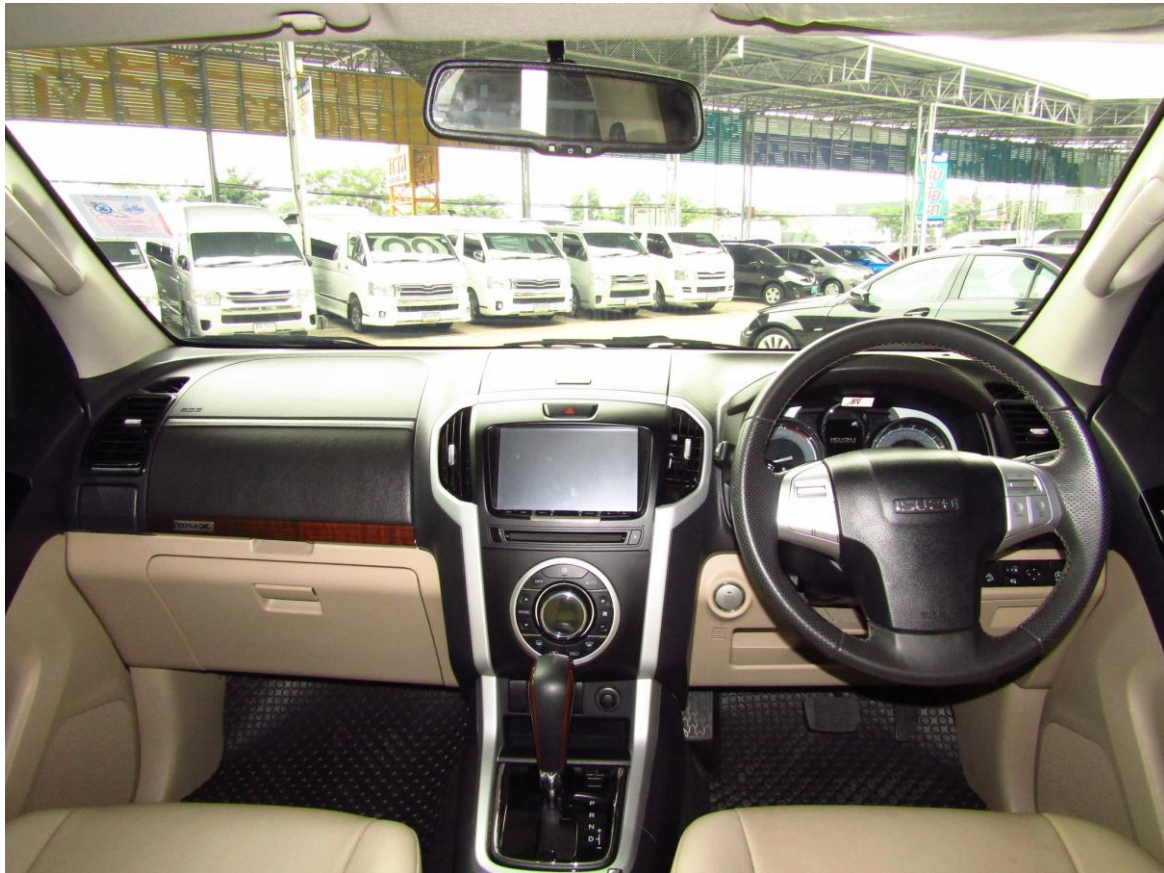
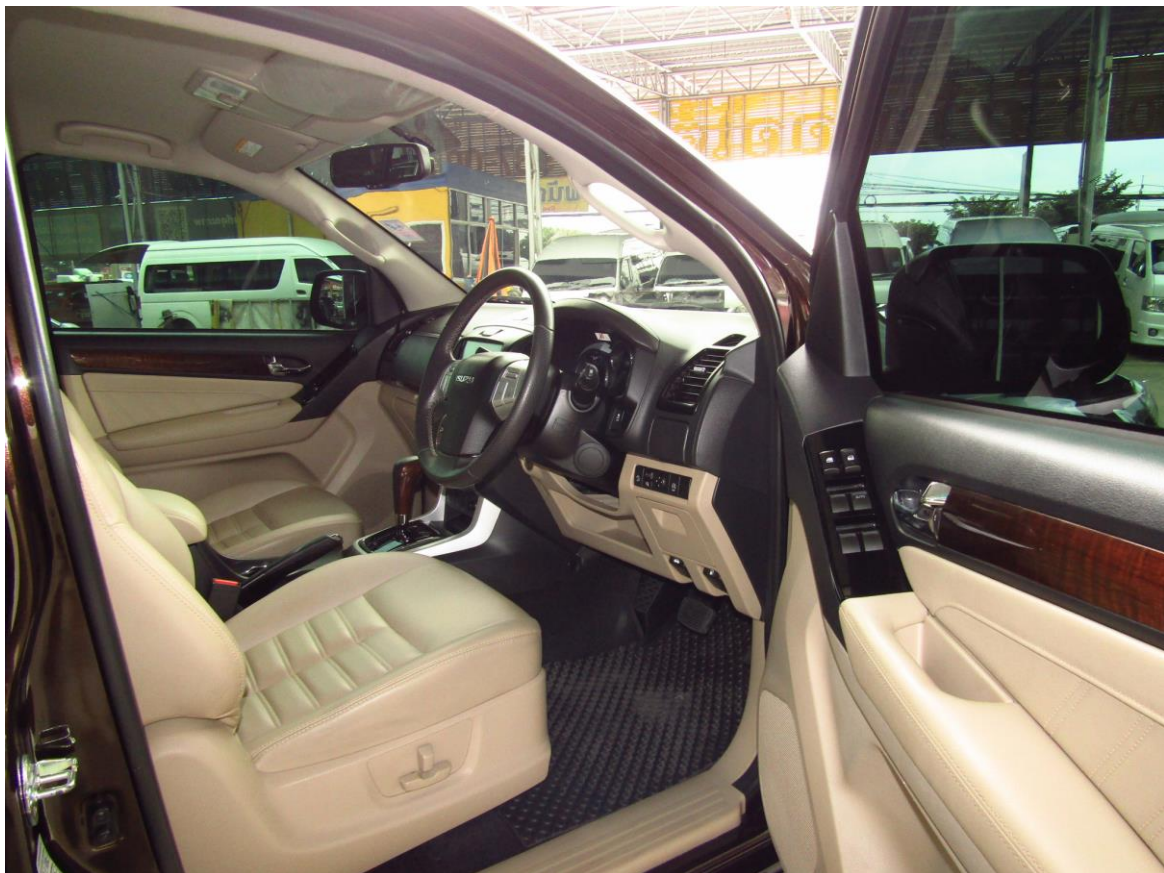
ภาพภายในด้านหน้า หลัง และ จุดบกพร่อง - Interior Visual Details (Front, Rear and/or Defect):

ที่นั่ง สภาพ Seat Appearance	สภาพตามอายุการใช้งาน
	การทำงาน การปรับ และการล็อค เบาะ Seat Adjust functional	ทำงานได้ดี
	สภาพ รางใต้เบาะ Seat slide adjust rail	สภาพตามอายุการใช้งาน
	เข็มขัดนิรภัย Seat Belts	สภาพตามอายุการใช้งาน
	อื่นๆเพิ่มเติม Others	N/A

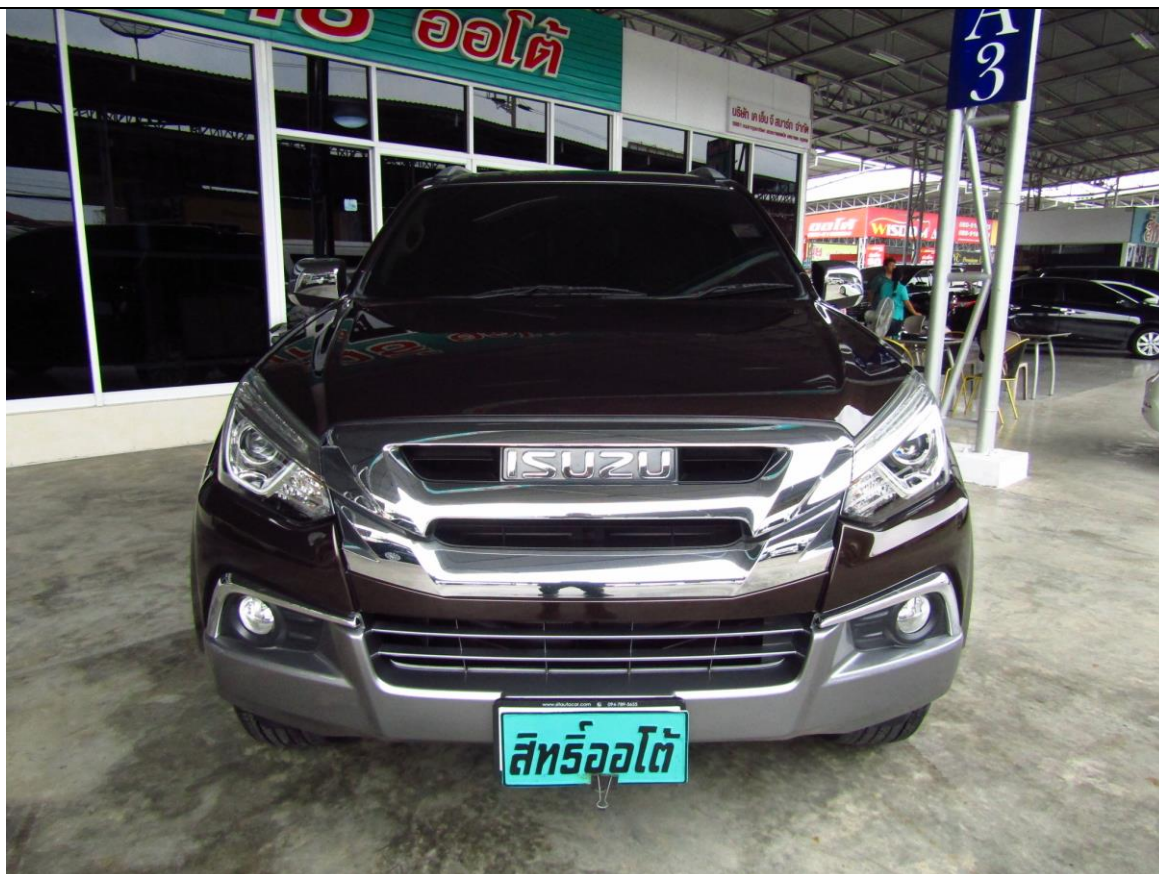
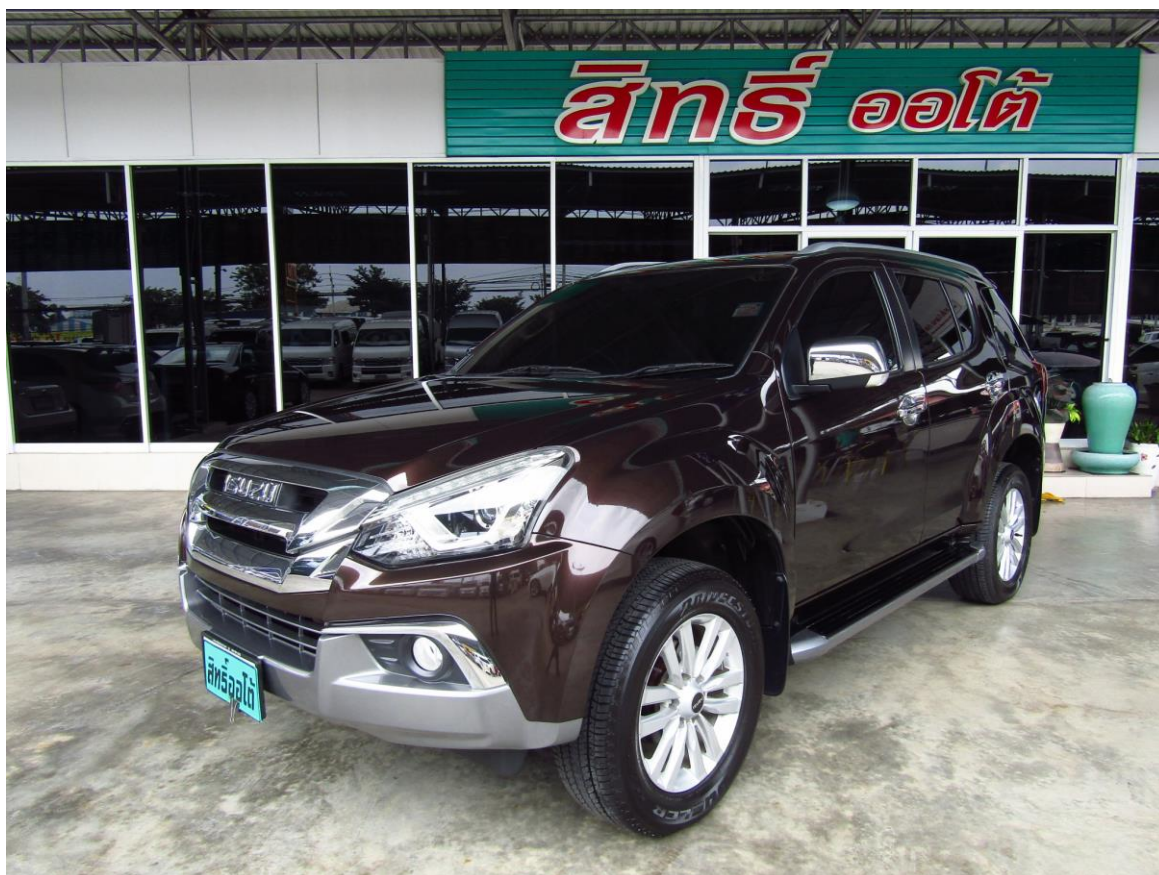
ภาพภายนอก - Exterior Visual Details:

เสาโครงสร้าง C ซ้าย Left C-Pillar	สภาพดี
	เสาโครงสร้าง D ซ้าย Left D-Pillar	สภาพดี
	ระบบบังคับเลี้ยว Steering Components	สภาพดี
	อื่นๆเพิ่มเติม Others	N/A

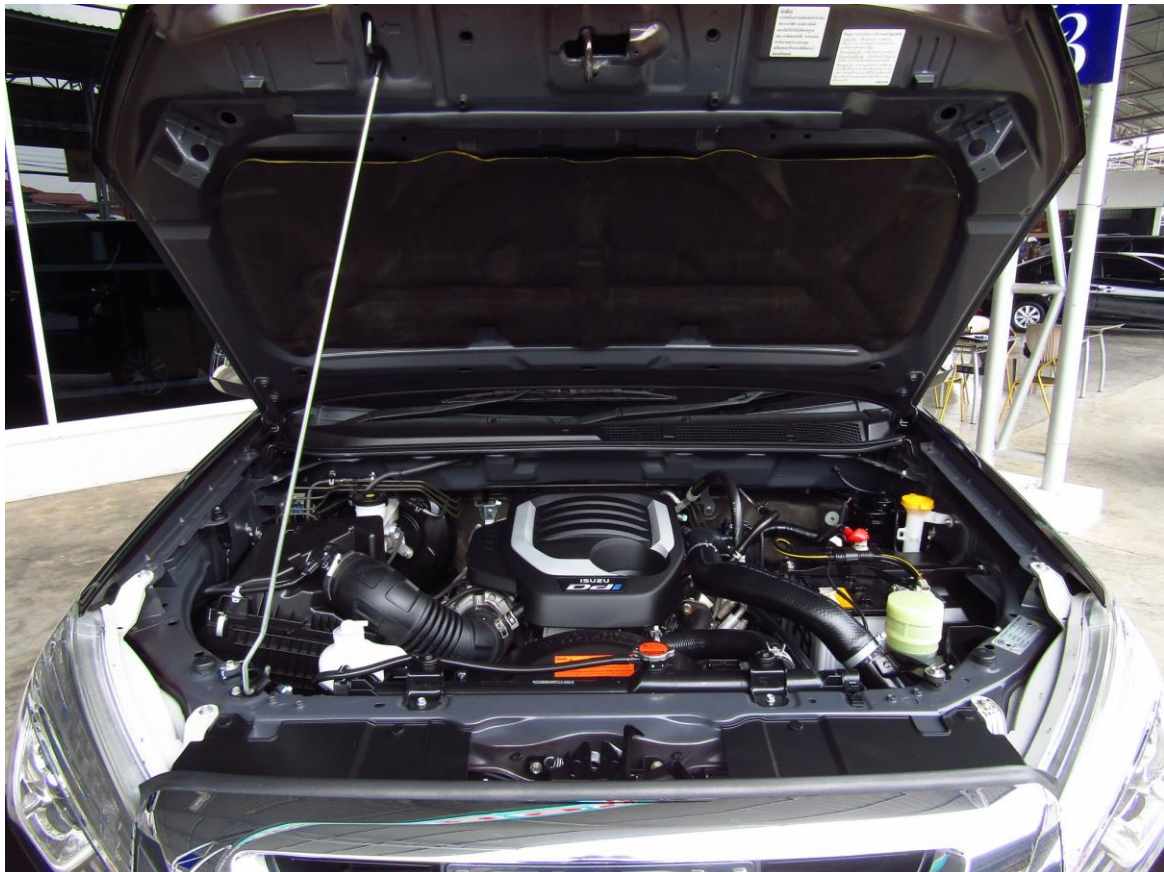
ภาพห้องเครื่อง - Engine Bay Visual Details:

การทดสอบ แบตเตอรี่ Battery Test	Battery Test		Charging System Test at 2000 rpm	
	Voltage	12.71	V	Voltage	14.28 V
	Rating	490	CCA	Status	Normal
	Current	291	CCA	Start System Test	
	Internal resistance	9.30	mΩ	Start Voltage	8.99 V
	State of Charge	91	%	Status	Normal
	State of Health	100	%	Max. Load Test at 2000 rpm	
	Status	Great		Max. Load	14.01 V
	Test Date	28.10.63		Voltage	
				Status	Normal

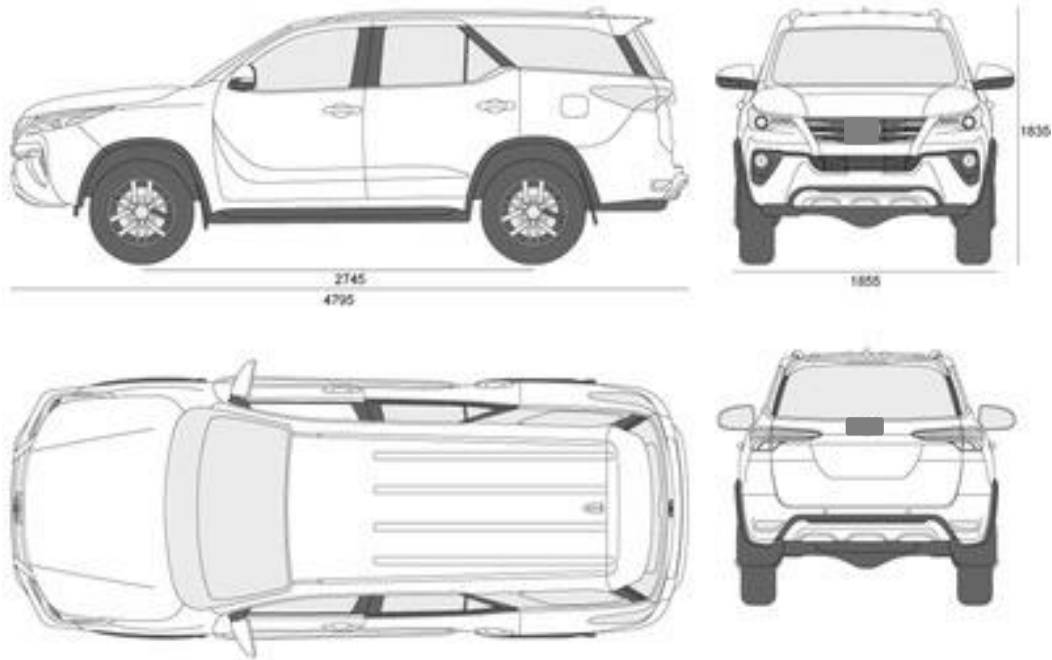
ความหนาสีรถ SUV, MPV - Paint Thickness on SUV, MPV vehicle:

ชิ้นส่วนยานยนต์ (Car Part)	ความหนาสี Paint Thickness (µm)			
	P1	P2	P3	Average
Front Wing (RH)	130	128	109	122
Front Wing (LH)	103	104	120	109
Front Door (RH)	110	112	111	111
Front Door (LH)	117	118	116	117
Rear Door (RH)	109	108	118	112
Rear Door (LH)	118	116	115	116

ชิ้นส่วนยานยนต์ (Car Part)	ความหนาสี Paint Thickness (µm)			
	P1	P2	P3	Average
Rear Wing (RH)	102	113	114	110
Rear Wing (LH)	102	118	116	112
Front Bumper				
Rear Bumper				
Bonnet	152	148	162	154
Roof	90	103	104	99
Boot/Tail Gate	100	101	103	101
