# Vehicle Inspection Report

| ยี่ห้อ/รุ่น (Brand/Model): MITSUBISHI TRITON PLUS<br>MAGA CAB | วันที่ตรวจสอบรถยนต์ (Date of Inspection): 16-06-64 |
| หมายเลขตัวถัง (VIN): MMTCLKK20KH011349 | เลขคำขอบริการ (Job No.): I021/0005-66 |

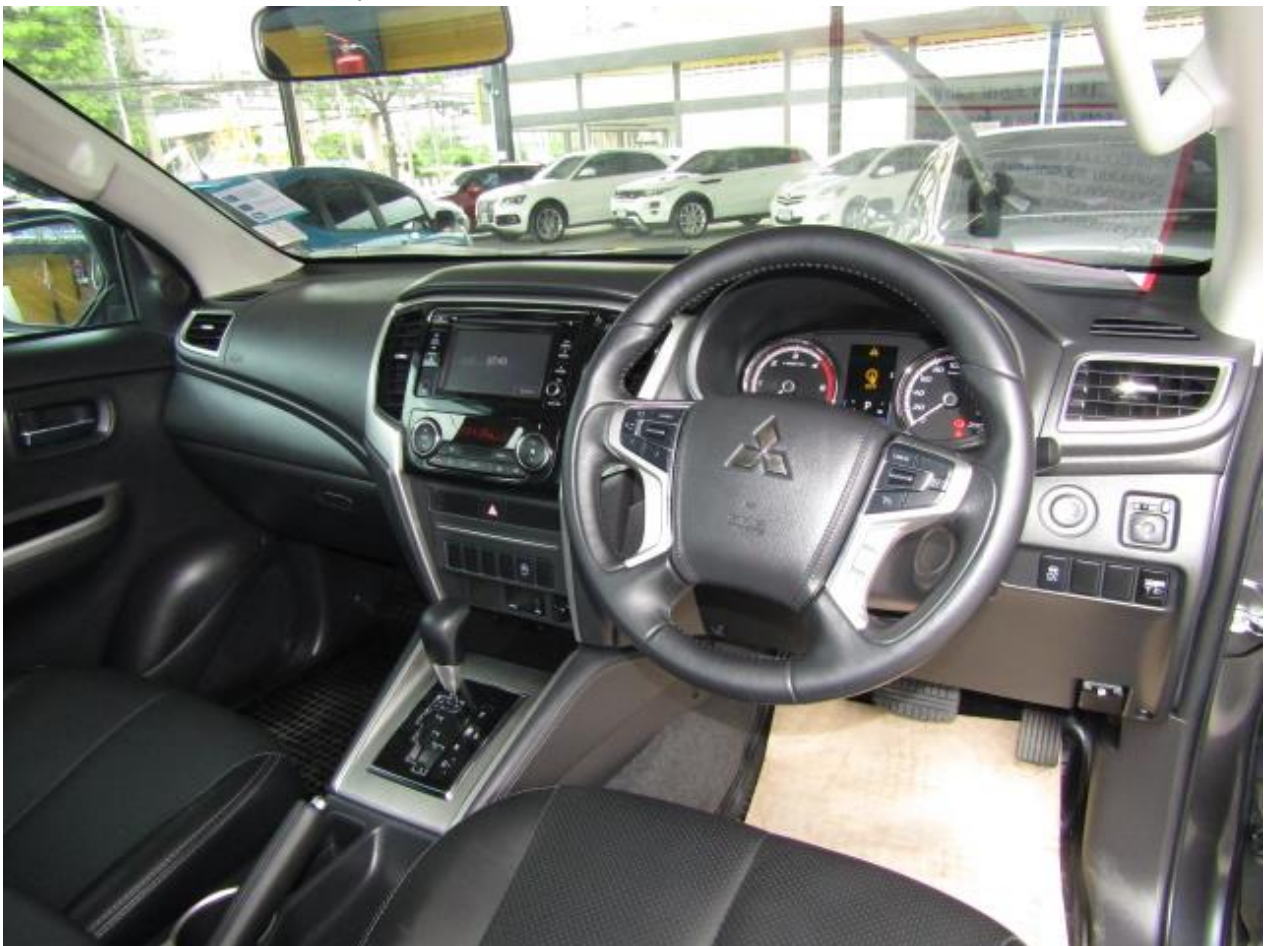
### ภาพภายในด้านหน้า หลัง และ จุดบกพร่อง - Interior Visual Details (Front, Rear and/or Defect):

| | ที่นั่ง สภาพ<br>Seat Appearance | สภาพตามอายุการใช้งาน |
| | เข็มขัดนิรภัย<br>Seat Belts | สภาพตามอายุการใช้งาน |

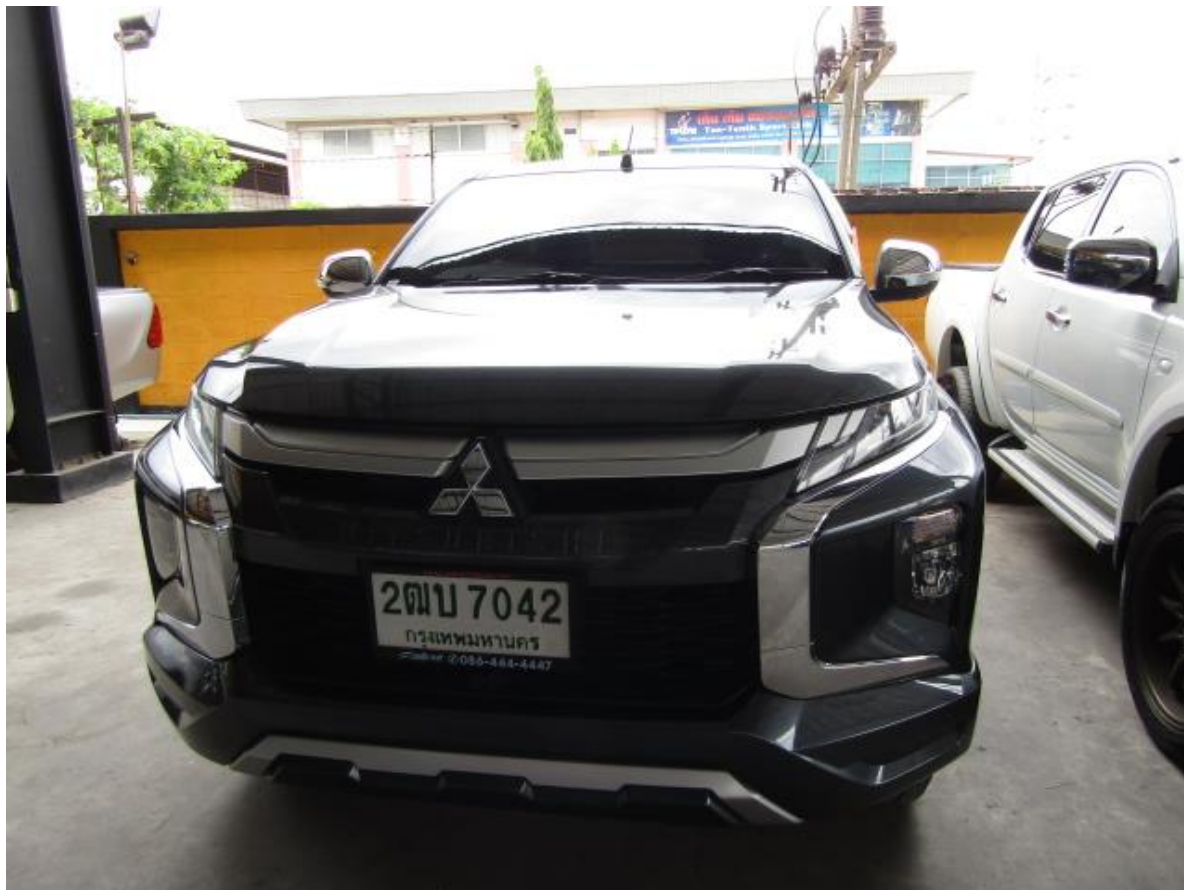
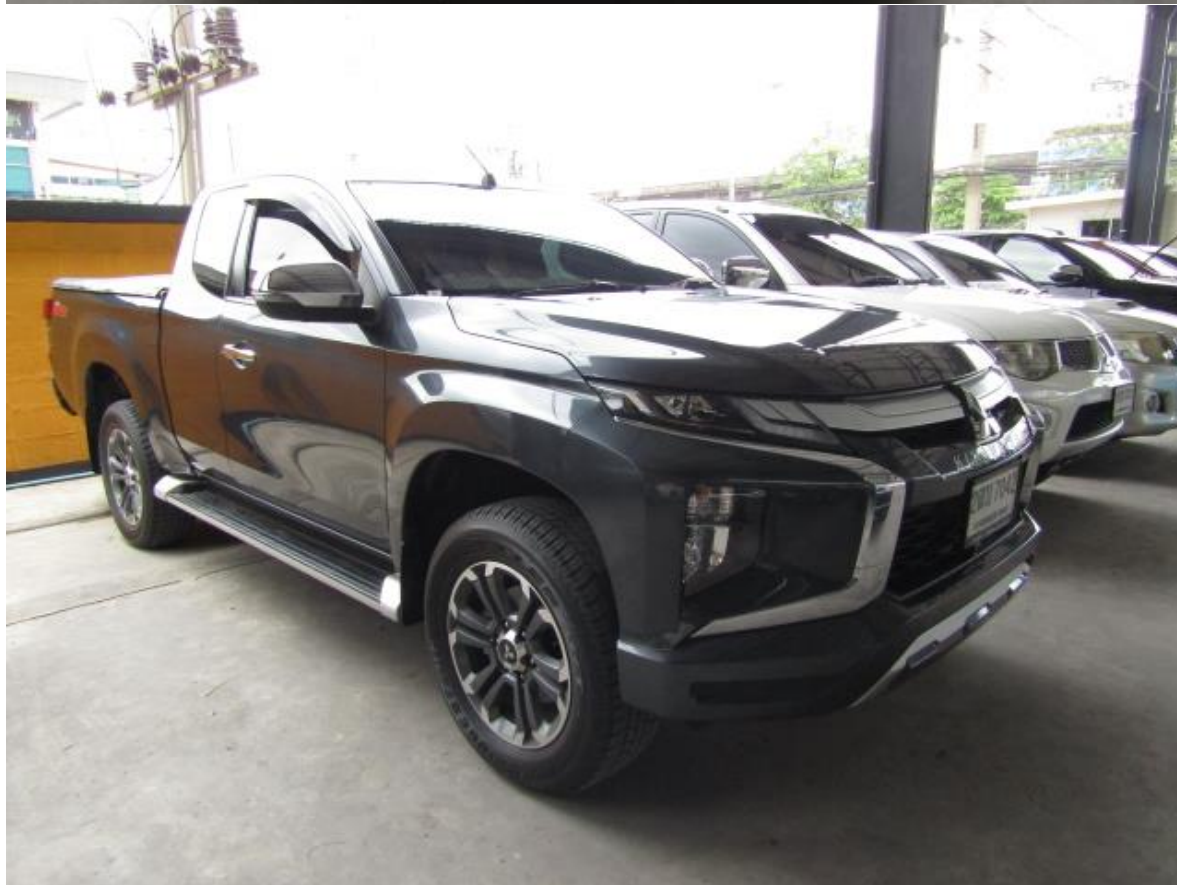
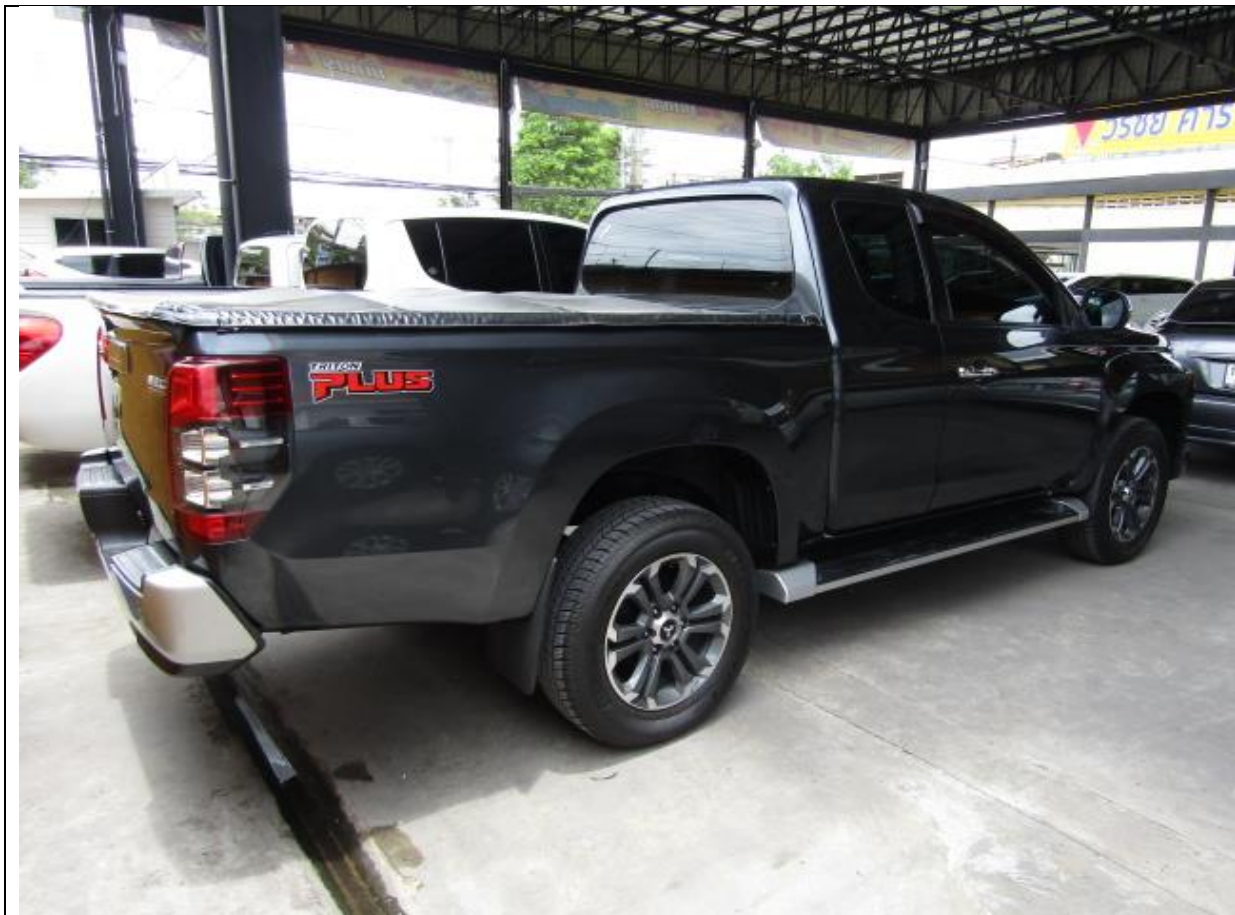
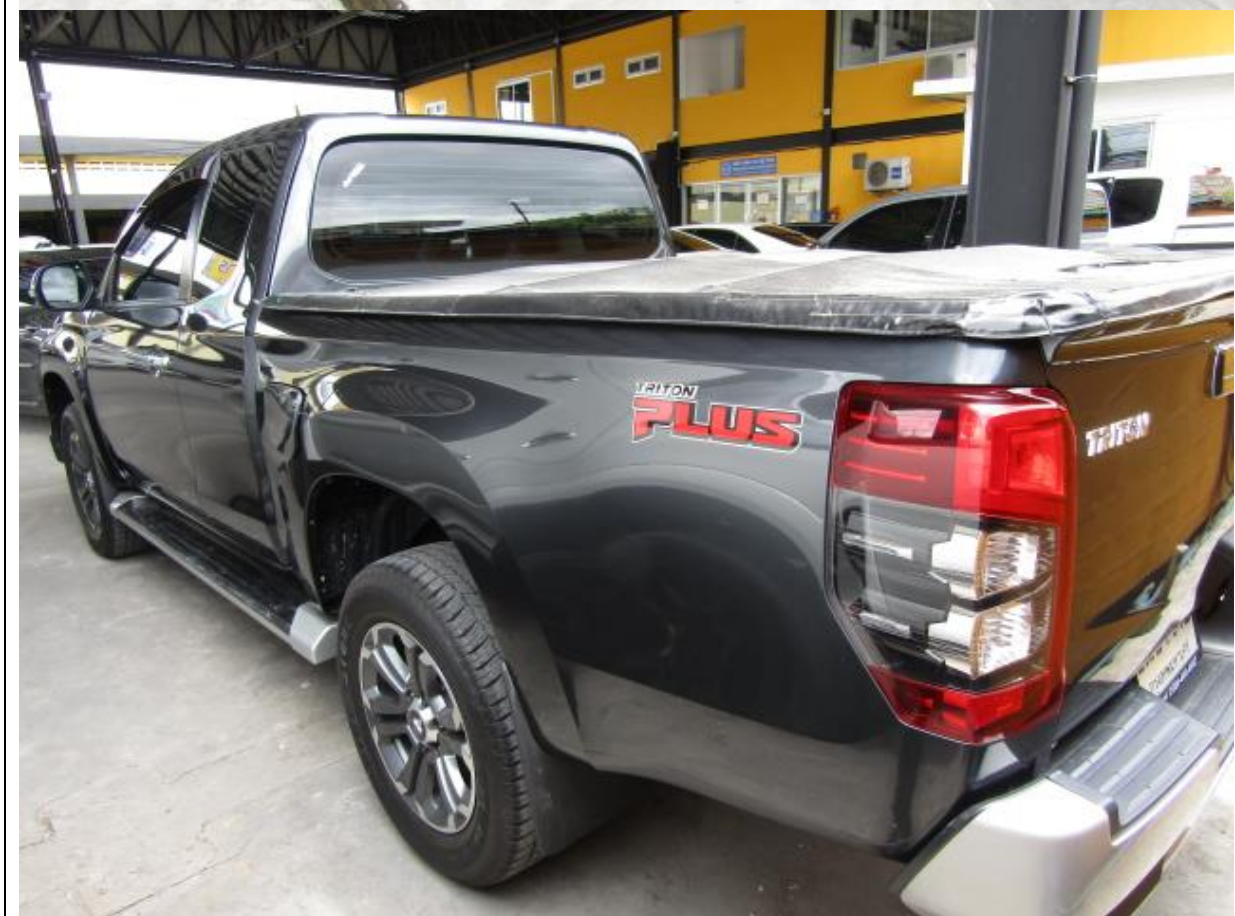
ภาพภายนอก - Exterior Visual Details:

| | กันชนหน้า<br>Front Bumper | สภาพดี |
| | ฝากระโปรงหน้ารถ<br>Bonnet | สภาพดี |

| | กันชนหลัง<br>Rear Bumper | สภาพดี |

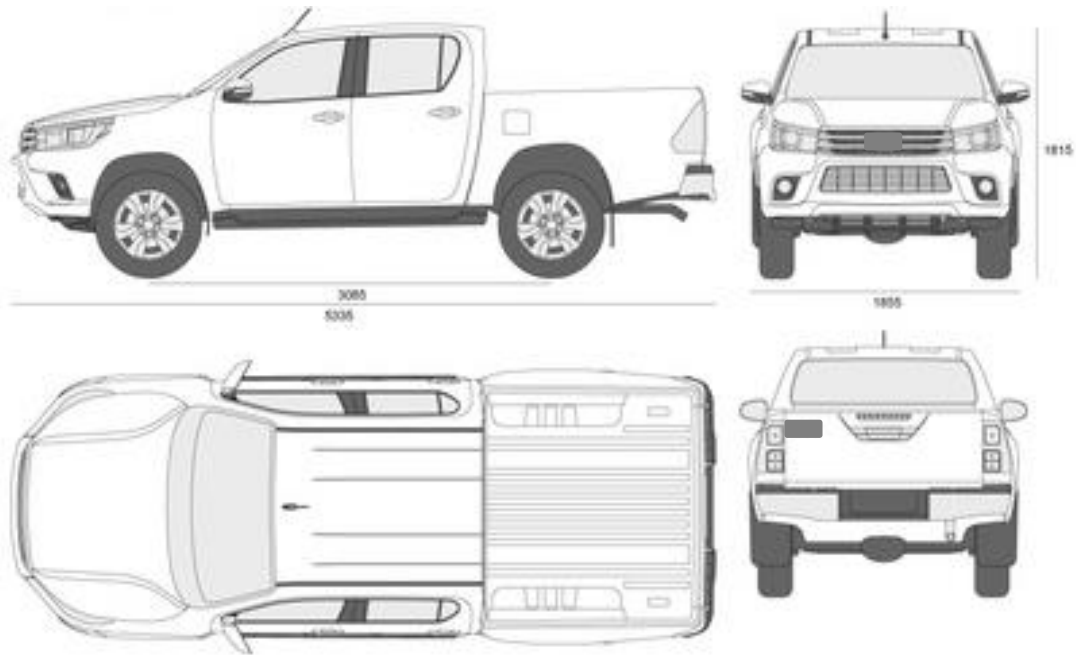
ความหนาสีรอบรถกระบะ (ตอนเดียว, แค็บ และ 4 ประตู) - Paint Thickness on Pickup (Single Cab, Extend Cab and Double Cab):

| ชิ้นส่วนยานยนต์ | ความหนาสี Paint Thickness (µm) | | | |
|---|---|---|---|---|
| Front Wing (RH) | 67 | 68 | 70 | 68 |
| Front Wing (LH) | 65 | 69 | 79 | 71 |
| Front Door (RH) | 66 | 63 | 62 | 64 |
| Front Door (LH) | 64 | 65 | 79 | 69 |
| Rear Door (RH) | 61 | 64 | 70 | 65 |
| Rear Door (LH) | 63 | 61 | 71 | 65 |

| ชิ้นส่วนยานยนต์ | ความหนาสี Paint Thickness (µm) | | | |
|---|---|---|---|---|
| Bonnet | 64 | 72 | 98 | 78 |
| Roof | 65 | 70 | 69 | 68 |
| Boot/Tail Gate | 56 | 68 | 91 | 72 |
| Tray (RH) | 62 | 65 | 61 | 63 |
| Tray (LH) | 68 | 70 | 71 | 70 |
