# Vehicle Inspection Report

## สรุปผลการตรวจสอบ (Inspection Summary)

ยี่ห้อ/รุ่น (Brand/Model): CHEVROLET CORORADO DURAMAX LT 2.5 M/T	วันที่ตรวจสอบรถยนต์ (Date of Inspection): 28-09-63
หมายเลขตัวถัง (VIN): MMM142EL0KH615349	เลขคำขอบริการ (Job No.): I020/0070-03
หมายเลขเครื่องยนต์ (Engine No.): LKHG181751188	Vehicle Picture:  
ปีที่ผลิต (Build Date): 2018	
สีรถ (Color): แดง	
ระยะการใช้งาน(Mileage): 16,379 กม.	
หมายเลขทะเบียน (No. Plate): 2 ฉพห 7333	
วันครบกำหนดชำระภาษี (Registration Expiry): 27 ก.พ. 64	
ชื่อลูกค้า (Customer Name): .@1กรณโณานาจักรรถยนต์เพชร ชมพู่(8888)	
ที่อยู่(Address): พหลโยธิน ดอนเมือง รังสิต	
โทรศัพท์ (Tel): 081-3444422	
สถานที่ตรวจสอบรถ (Inspection Place): .@1กรณโณานาจักร รถยนต์เพชรชมพู่(8888)

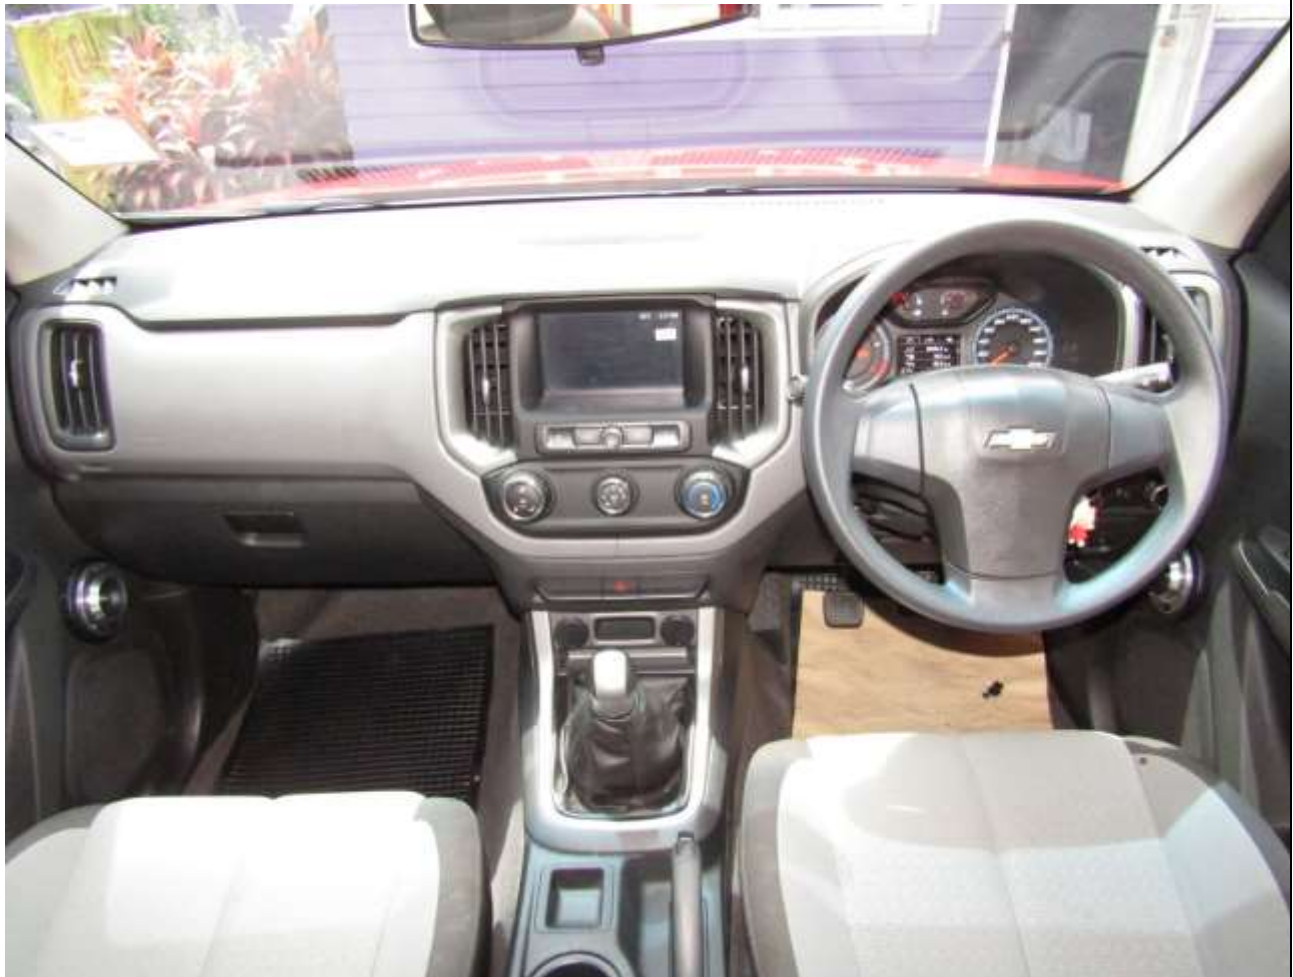
### ภาพภายในด้านหน้า หลัง และ จุดบกพร่อง - Interior Visual Details (Front, Rear and/or Defect):

ที่นั่ง สภาพ Seat Appearance	สภาพดีตามอายุการใช้งาน
 	การทำงาน การปรับ และการล็อก เบาะ Seat Adjust functional	ทำงานได้ดี
 	สภาพ รางได้เบาะ Seat slide adjust rail	สภาพดีตามอายุการใช้งาน
 	เข็มขัดนิรภัย Seat Belts	สภาพดีตามอายุการใช้งาน
