# Vehicle Inspection Report

## สรุปผลการตรวจสอบ (Inspection Summary)

ยี่ห้อ/รุ่น (Brand/Model): HYUNDAI H-1	วันที่ตรวจสอบรถยนต์ (Date of Inspection): 15-01-64
หมายเลขตัวถัง (VIN): KMJWA37KMKU059870	เลขคำขอบริการ (Job No.) : I021/0001-12
หมายเลขเครื่องยนต์ (Engine No.): D4CBK732637	Vehicle Picture:  
ปีที่ผลิต (Build Date): 2019	
สีรถ (Color): ดำ	
ระยะการใช้งาน(Mileage): 27,959 กม.	
หมายเลขทะเบียน (No. Plate): ฮอ 9560 กทม.	
วันครบกำหนดชำระภาษี (Registration Expiry): -	
ชื่อลูกค้า (Customer Name): .1 โชว์รูมรถบ้านคุณจักรชัย & นิสสัน อินเทลลิเจนท์ ซ้อยส์ เอ็มเพอร์เรอร์	
ที่อยู่(Address): ถ.กาญจนาภิเษก	
โทรศัพท์ (Tel): 098-665-5299	
สถานที่ตรวจสอบรถ (Inspection Place): .1 โชว์รูมรถบ้านคุณจักรชัย & นิสสัน อินเทลลิเจนท์ ซ้อยส์ เอ็มเพอร์เรอร์

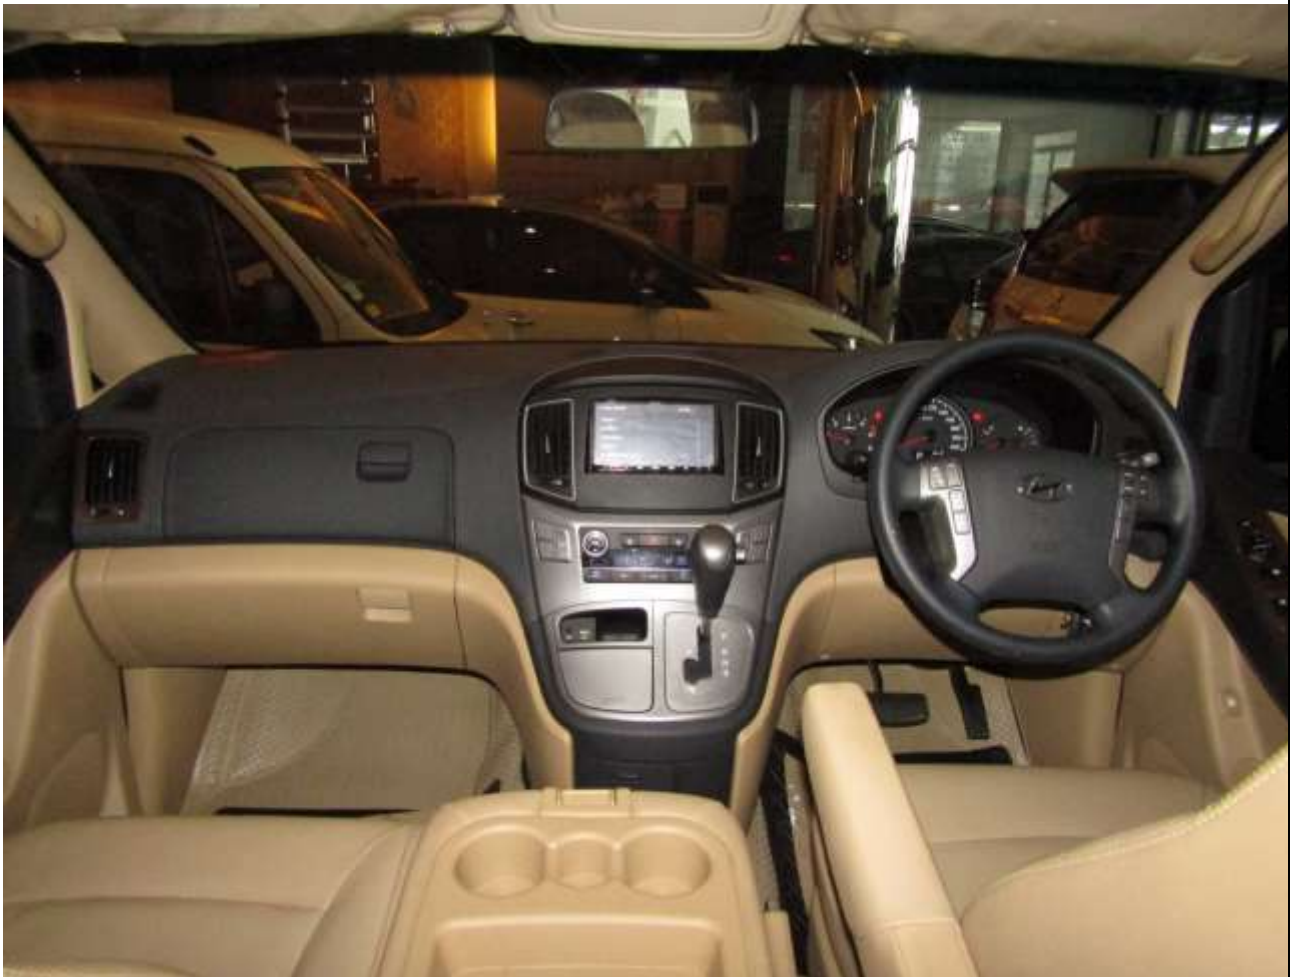
### ภาพภายในด้านหน้า หลัง และ จุดบกพร่อง - Interior Visual Details (Front, Rear and/or Defect):

ที่นั่ง สภาพ Seat Appearance	สภาพดีตามอายุการใช้งาน
 	การทำงาน การปรับ และการล็อก เบาะ Seat Adjust functional	ทำงานได้ดี
 	สภาพ รางใต้เบาะ Seat slide adjust rail	สภาพดีตามอายุการใช้งาน
 	เข็มขัดนิรภัย Seat Belts	สภาพดีตามอายุการใช้งาน

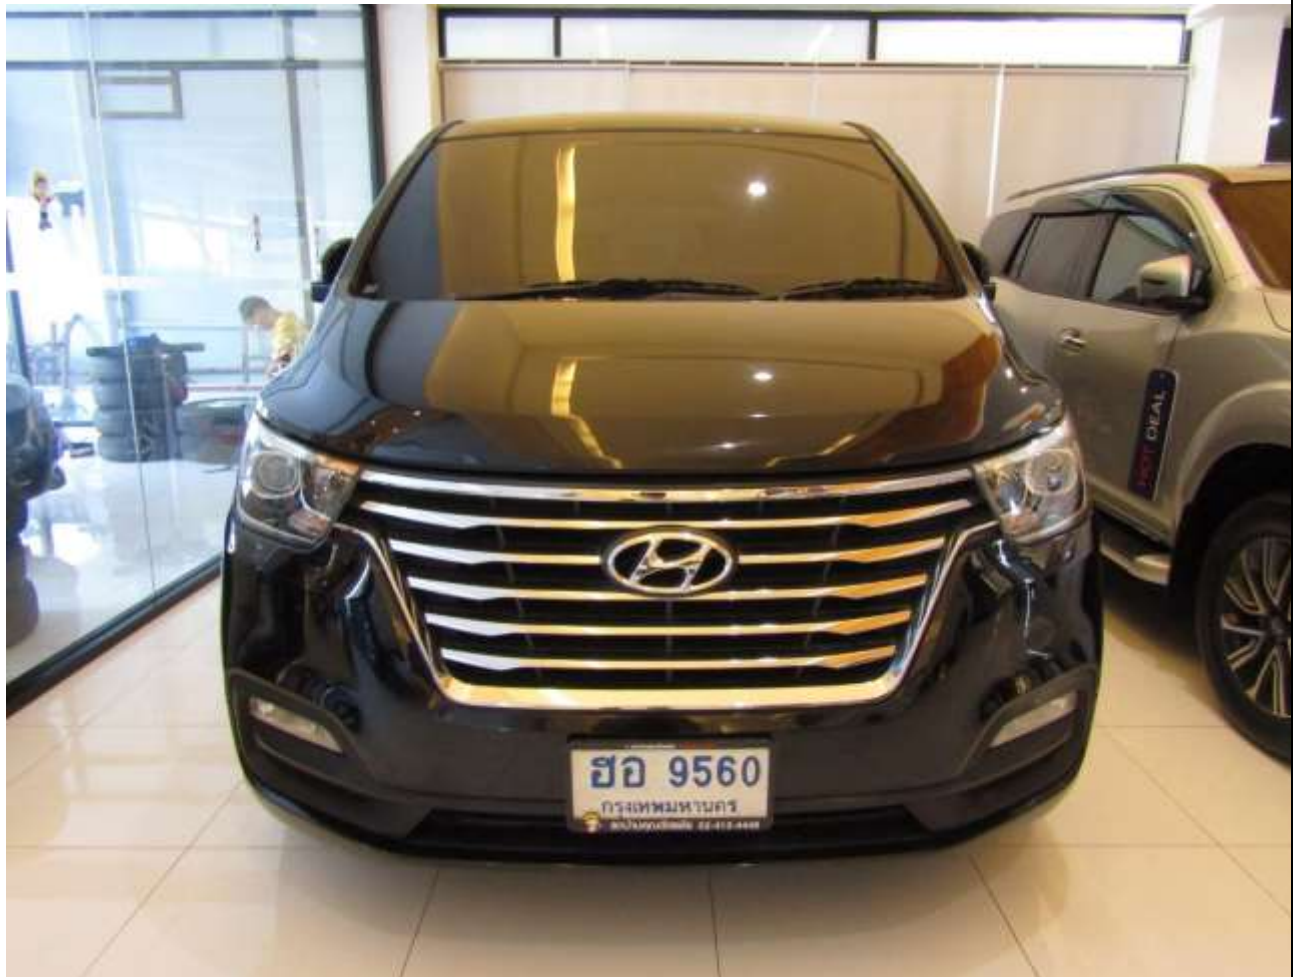
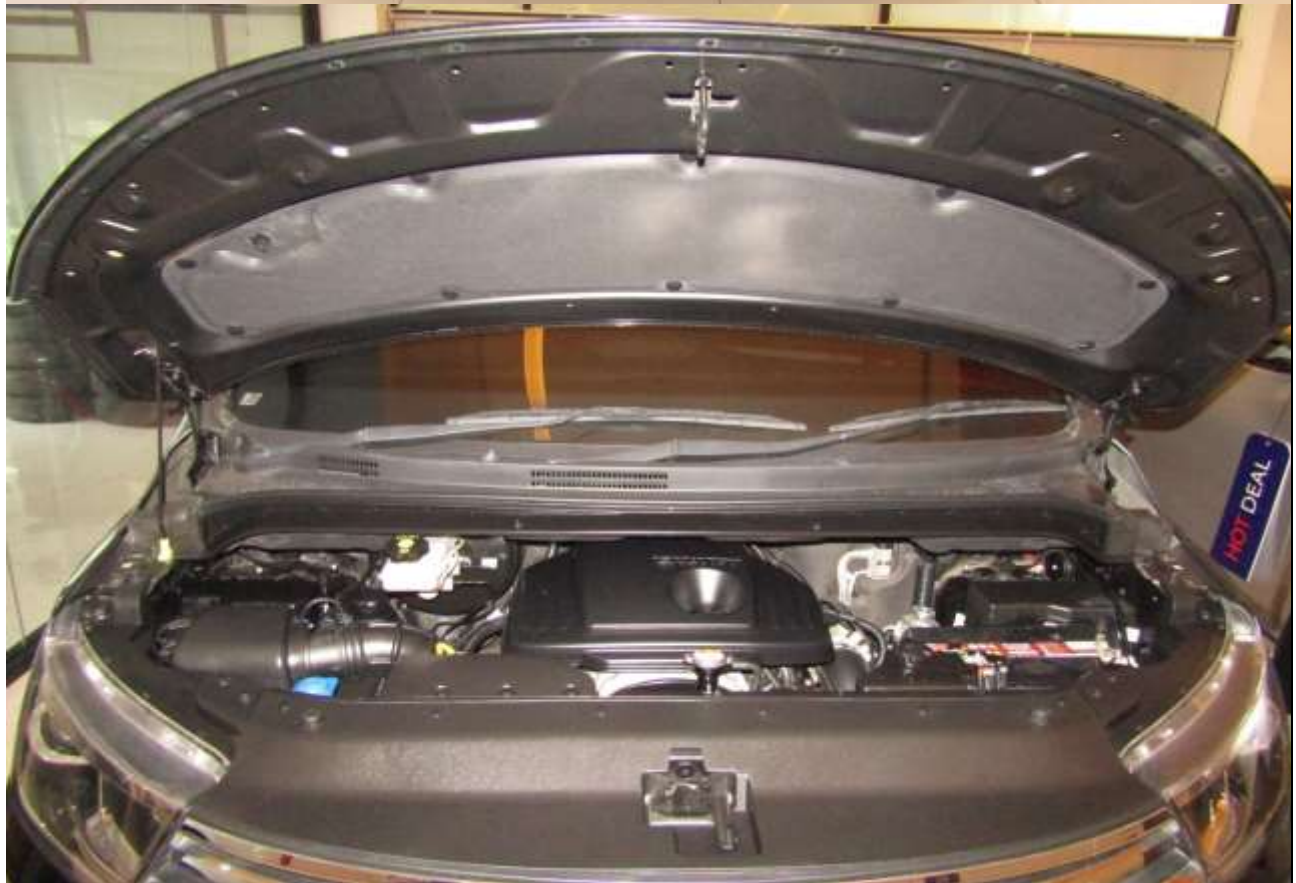
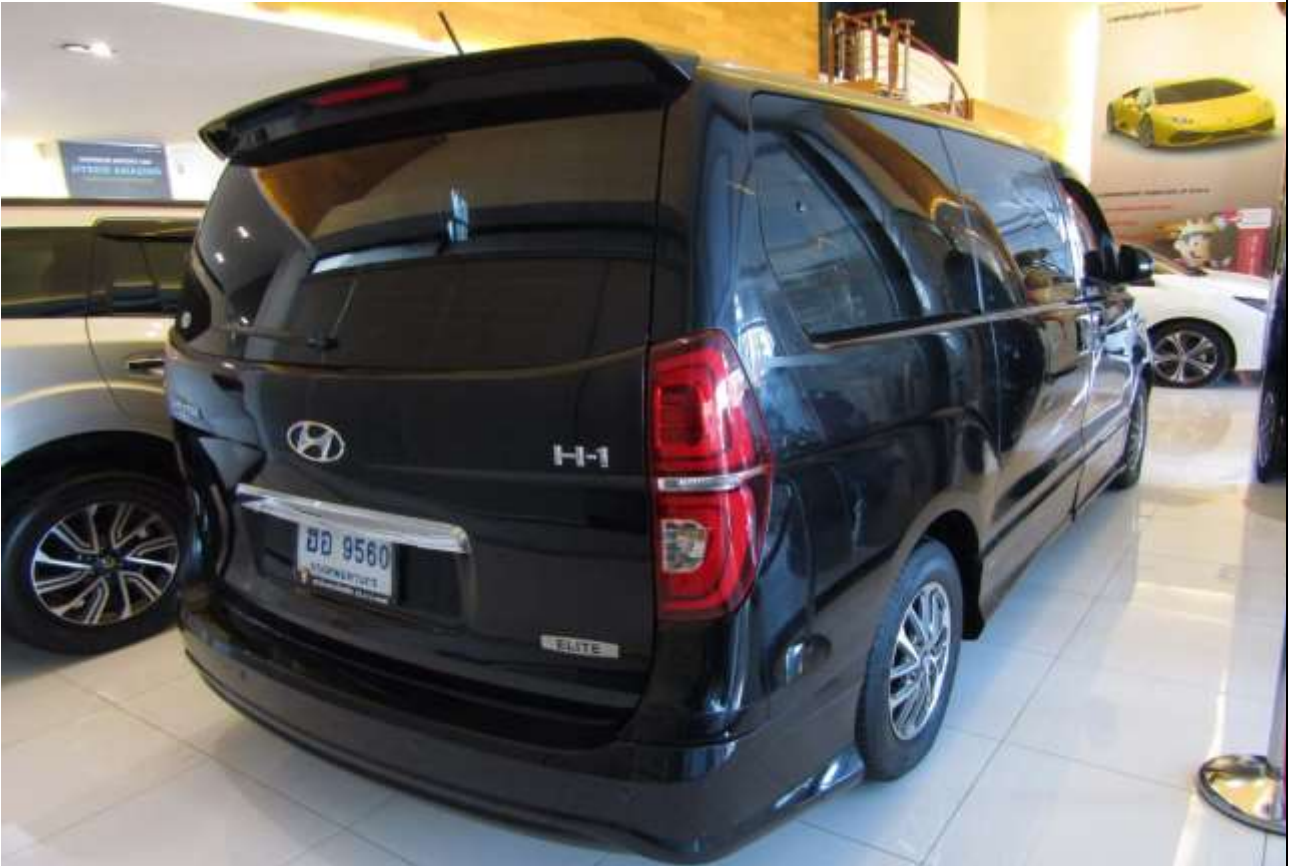
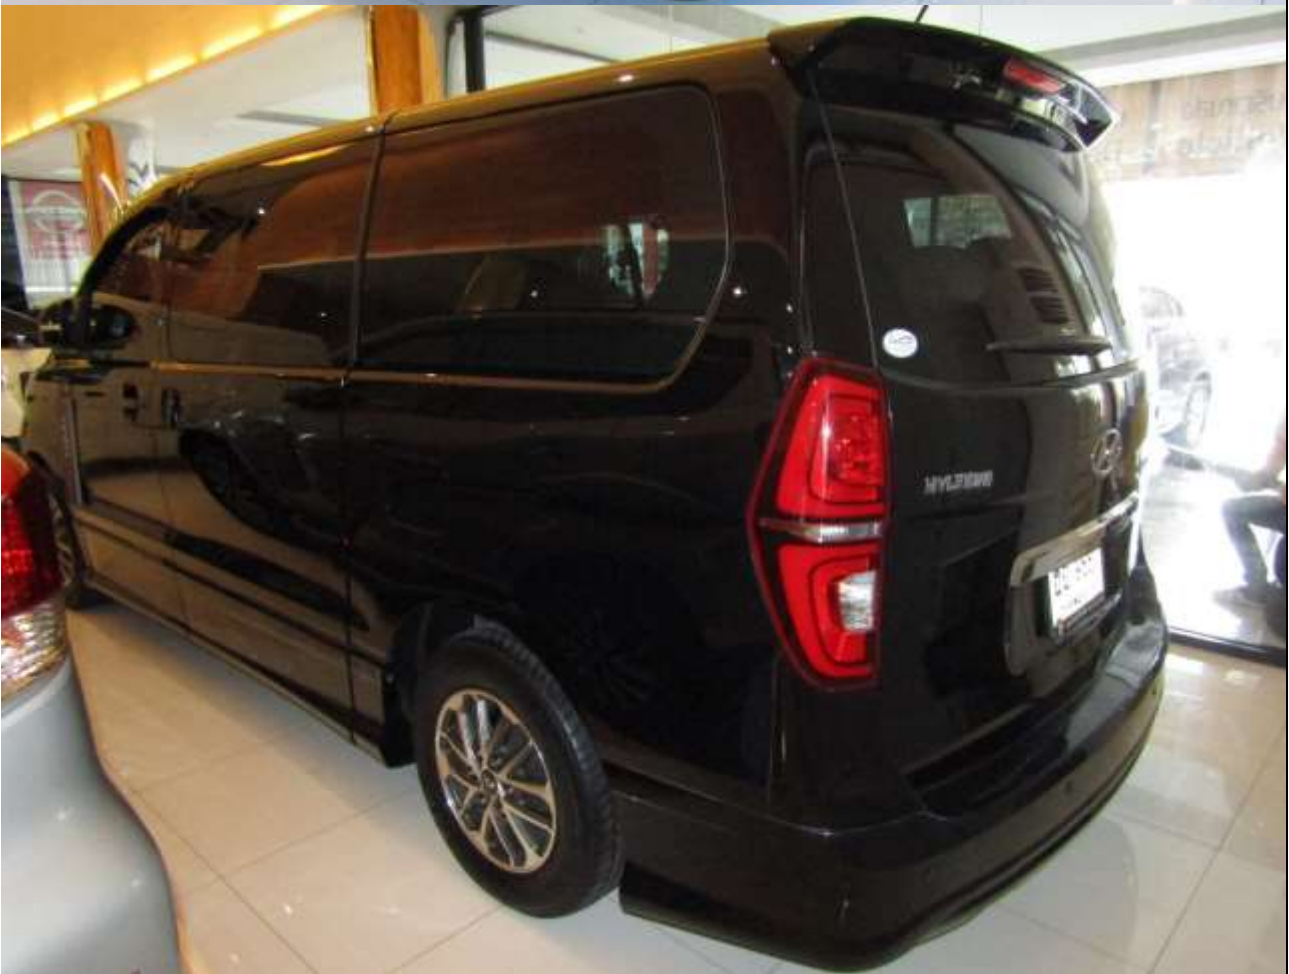
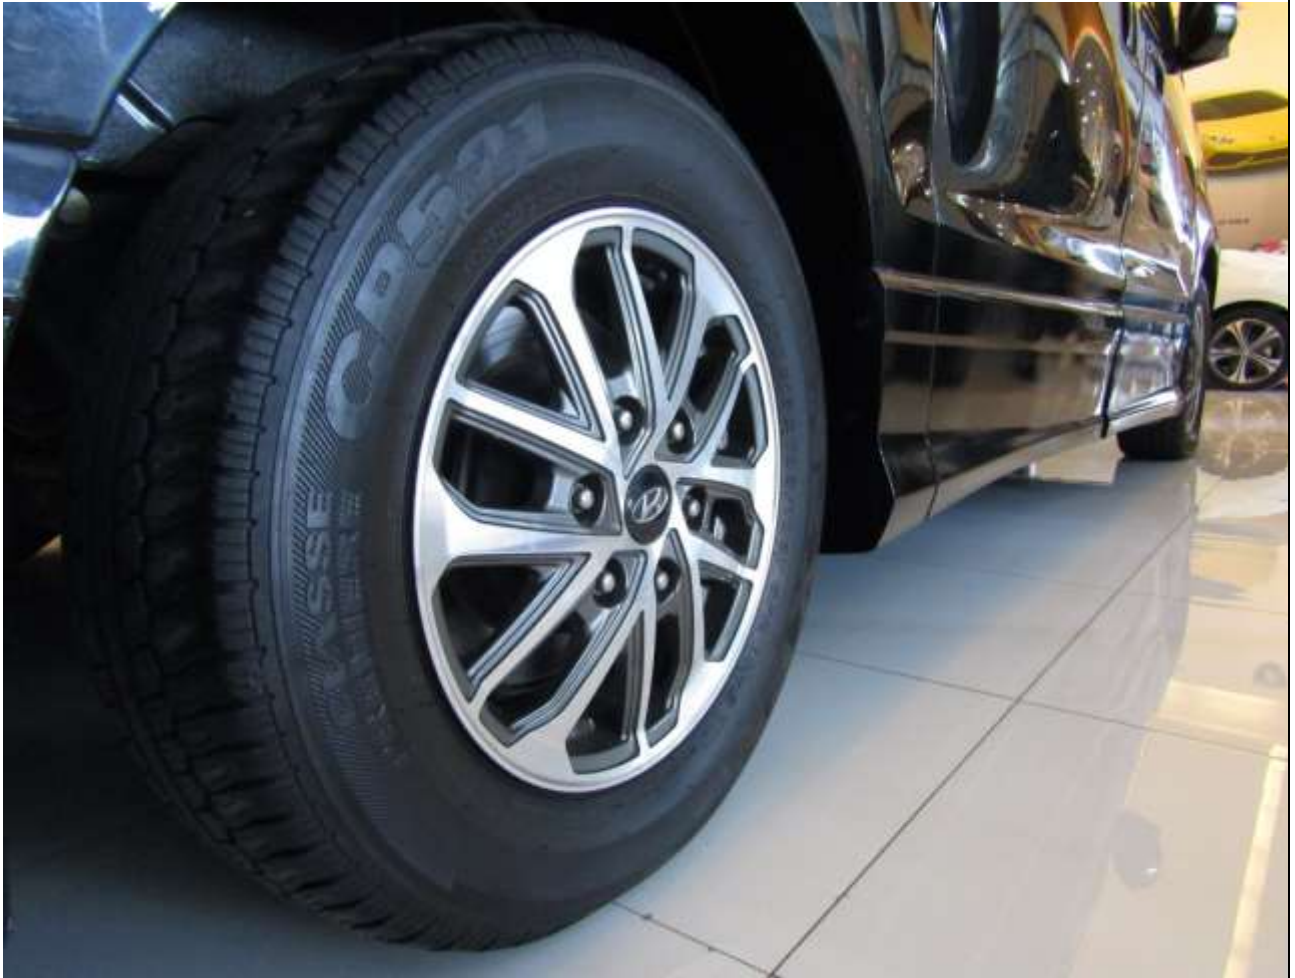
ภาพภายนอก - Exterior Visual Details:

กันชนหน้า Front Bumper	สภาพดี
 	คาน รับกันชนหน้า (ขวา) Front Side Member (Right) Appearance	สภาพดี
 	คาน รับกันชนหน้า (ซ้าย) Front Side Member (Left) Appearance	สภาพดี
 	ฝากระโปรงหน้ารถ Bonnet	สภาพดี
 	กระจกบังลมหน้า Windshield	สภาพดี
 	หลังคา Roof	สภาพดี
 	สภาพ และการทำงาน หลังคาชั้นรูป หลังคาเปิดประทุน Sunroof/Convertible functional and appearance	สภาพดี
 	ประตูหน้าขวา Front Right Door	สภาพดี
 	ประตูหลังขวา Rear Right Door	N/A
 	ประตูเลื่อนด้านขวา Sliding Right Door	สภาพดี
 	บันไดขายน้าด้านขวา Right Rocker Panel	สภาพดี
 	ประตูหน้าซ้าย Front Left Door	สภาพดี
 	ประตูหลังซ้าย Rear Left Door	N/A
 	ประตูเลื่อนด้านซ้าย Sliding Left Door	สภาพดี

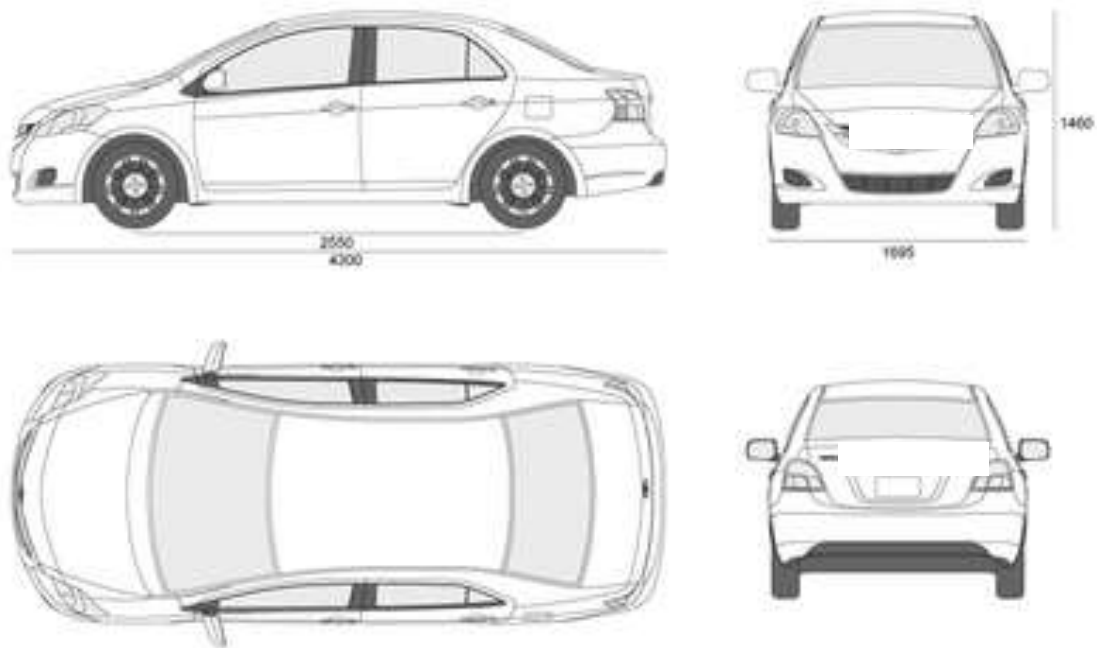
ความหนาสีรอบรถเก๋ง 3,4 และ 5 ประตู - Paint Thickness on 3,4 and 5 door car:

ชิ้นส่วนยานยนต์ (Car Part)	ความหนาสี Paint Thickness (µm)			
	P1	P2	P3	Average
Front Wing (RH)	120	119	118	119
Front Wing (LH)	80	98	97	92
Front Door (RH)	99	89	87	92
Front Door (LH)	83	86	97	89
Rear Door (RH)	96	98	97	97
Rear Door (LH)	80	78	98	85

ชิ้นส่วนยานยนต์ (Car Part)	ความหนาสี Paint Thickness (µm)			
	P1	P2	P3	Average
Rear Wing (RH)	104	98	89	97
Rear Wing (LH)	108	115	118	114
Front Bumper				
Rear Bumper				
Bonnet	109	101	98	103
Roof	74	73	79	75
Boot/Tail Gate	72	103	79	85
