I023/0249-67

Mazda CX-3 2.0 C

INSPECTION
BY ONE2CAR

Vehicle Inspection Report

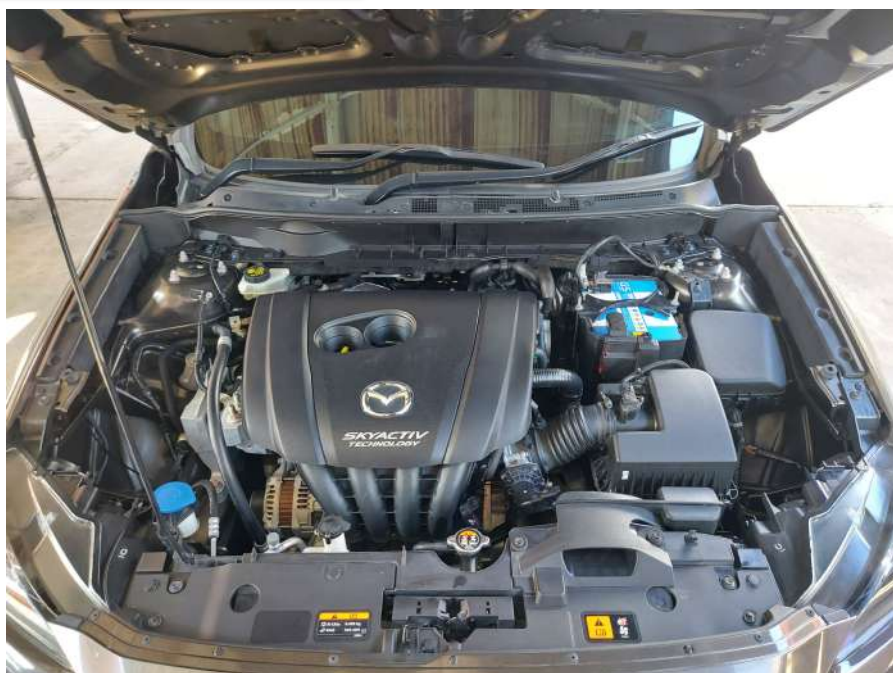
ภาพห้องเครื่อง

Voltage	12.84	V
Rating	500	CCA
Current	583	CCA
Internal resistance	4.79	mΩ
State of Charge	100	%
State of Health	100	%
Status	GREAT

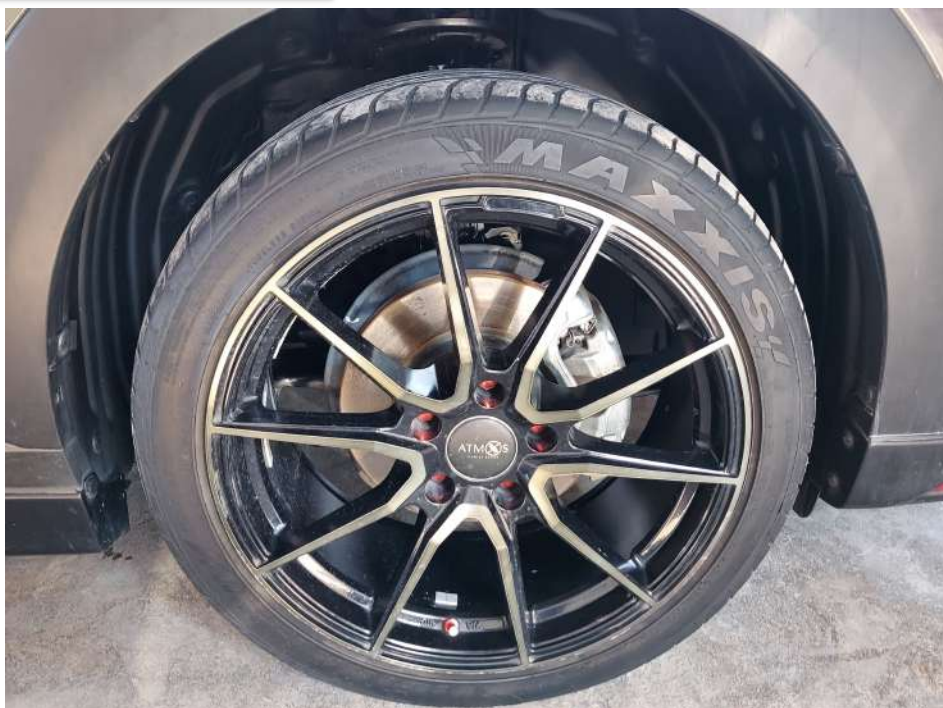
ขอบยาง ล้อ

01/21
