1024/0098-6

Isuzu D-Max 1.9 CAB-4 Hi-Lander ZP

Mar 4, 2024

# Vehicle Inspection Report สรุปผลการตรวจสภาพรถ (Inspection Summary)

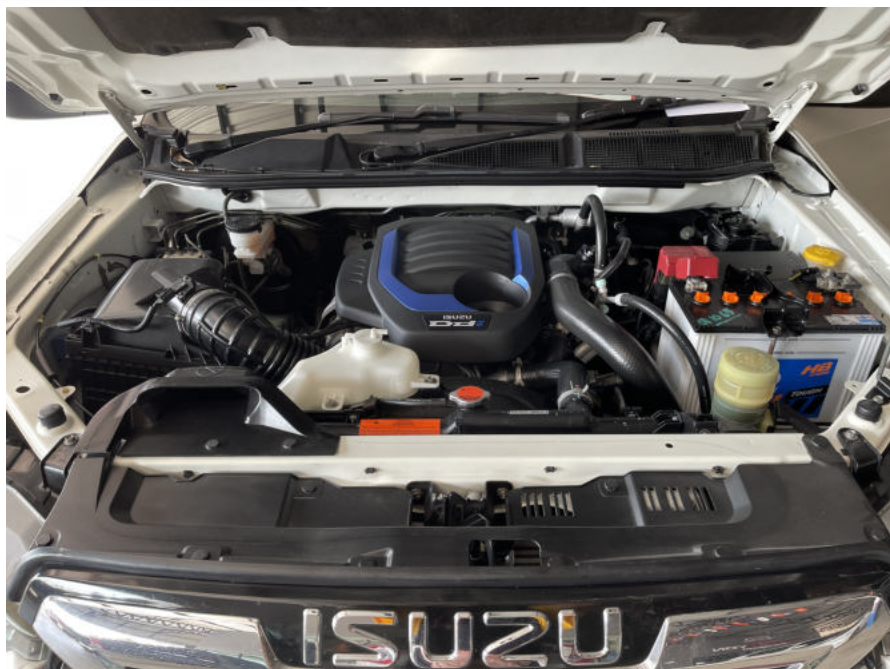
### ภาพห้องเครื่อง

Voltage	12.84	V
Rating	650	CCA
Current	374	CCA
Internal resistance	7.48	mΩ
State of Charge	100	%
State of Health	33	%
Status	REPLACE

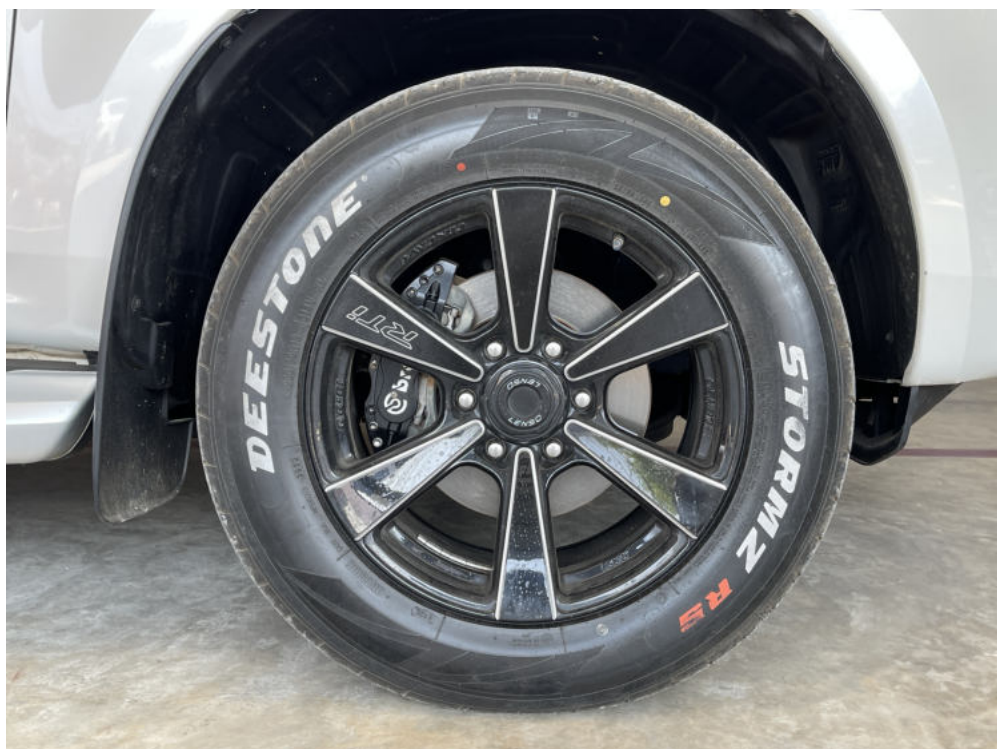
### ขอบยาง ล้อ

25/22
