INSPECTION  
BY ONE2CARVehicle Inspection Report  
สรุปผลการตรวจสภาพรถ (Inspection Summary)

I024/0023-51

Honda CR-V 2.4 EL 4WD

Mar 20, 2024

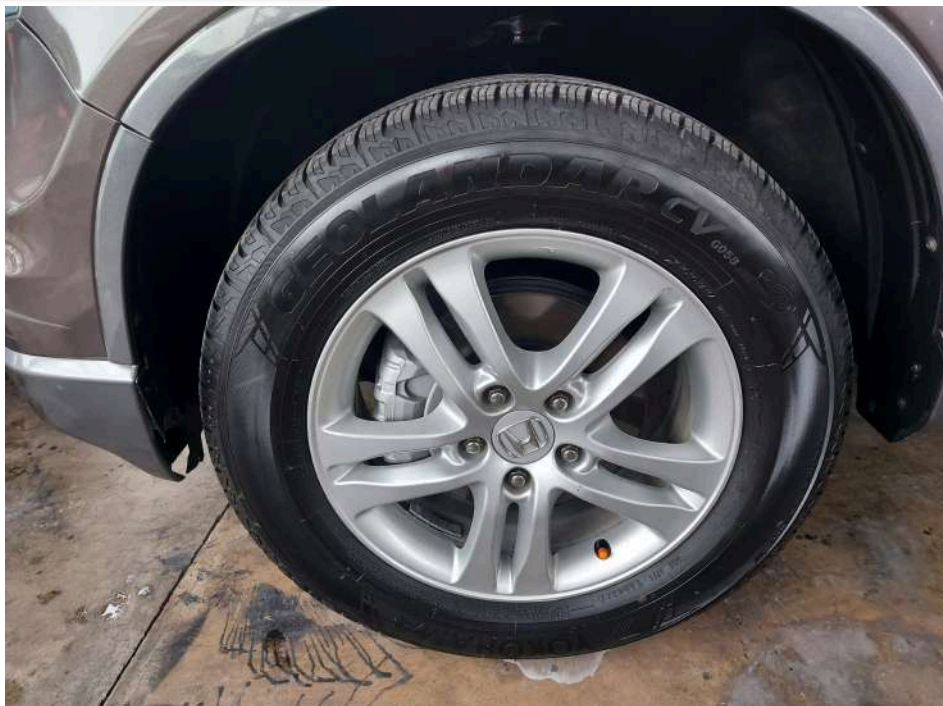
#### ขอบยาง ล้อ

43/22
