1024/0135-5

Honda Jazz 1.5 RS+ i-VTEC Hatchback

Apr 23, 2024

Vehicle Inspection Report

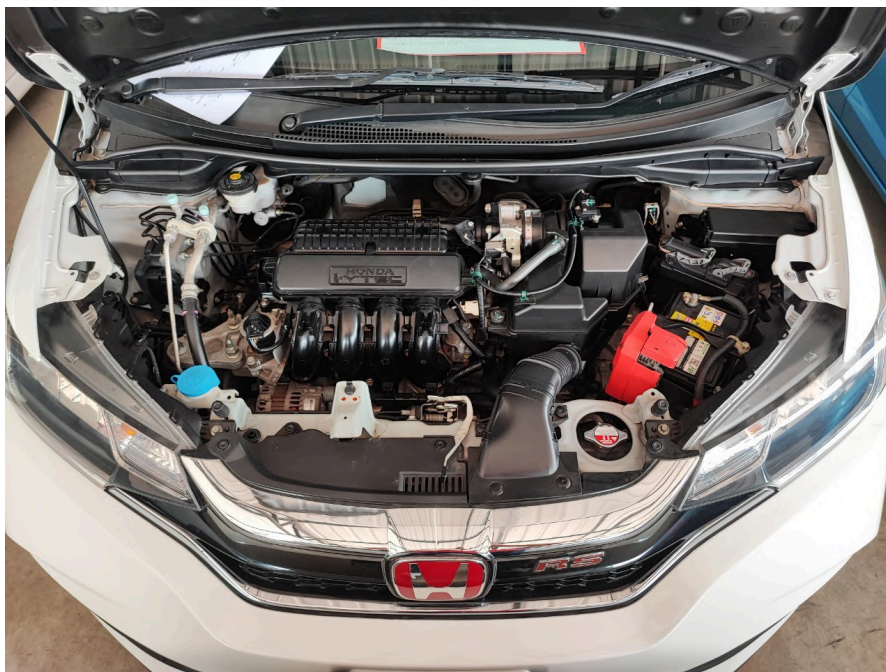
ภาพห้องเครื่อง

Voltage	12.05	V
Rating	400	CCA
Current	347	CCA
Internal resistance	8.05	mΩ
State of Charge	25	%
State of Health	76	%
Status	GOOD

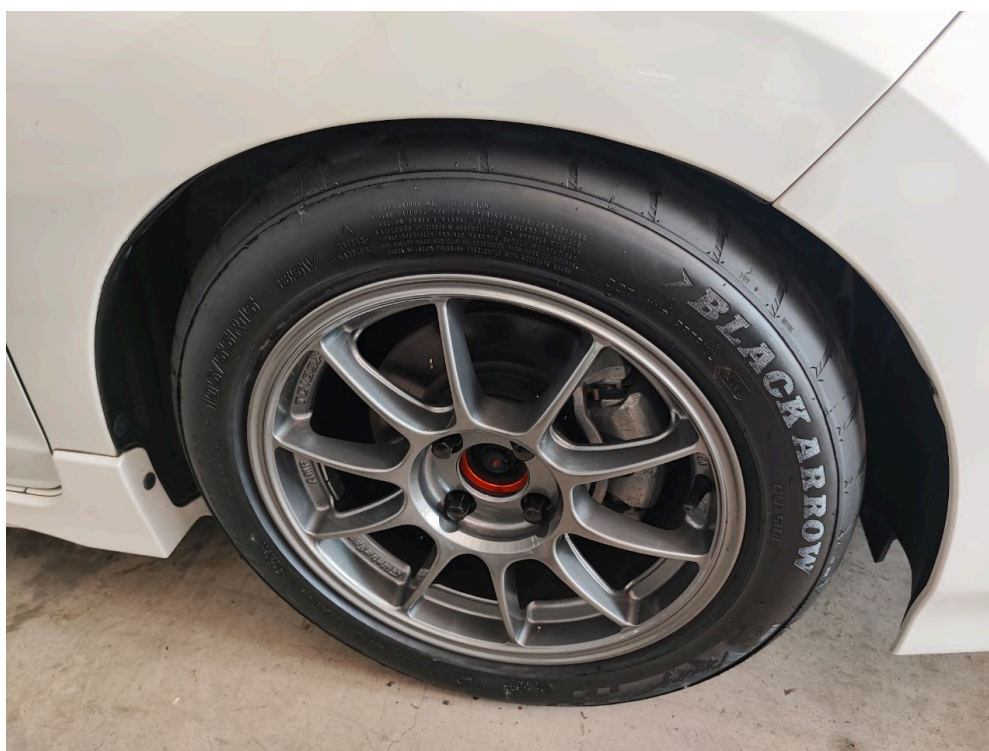
ขอบยาง ล้อ

30/23
