Vehicle Inspection Report

ยี่ห้อ/รุ่น (Brand/Model): TOYOTA VIOS 1.5 G AT	วันที่ตรวจสอบรถยนต์ (Date of Inspection): 17/11/63
หมายเลขตัวถัง (VIN): MR2BT9F3101148182	เลขคำขอบริการ (Job No.): I020/0130
หมายเลขเครื่องยนต์ (Engine No.): 1NZZ095747	<p>Vehicle Picture:</p>  
ปีที่ผลิต (Build Date): 2014	
สีรถ (Color): ขาว	
ระยะการใช้งาน (Mileage): 47,275 กม.	
หมายเลขทะเบียน (No. Plate): 9กร 3905	
วันครบกำหนดชำระภาษี (Registration Expiry): 24 ก.พ.64	
ชื่อลูกค้า (Customer Name) : SP HOME CAR	
ที่อยู่ (Address): อ.บางบ่อ	
โทรศัพท์ (Tel): 084-941-9415	
สถานที่ตรวจสอบรถ (Inspection Place): อ.บางบ่อ

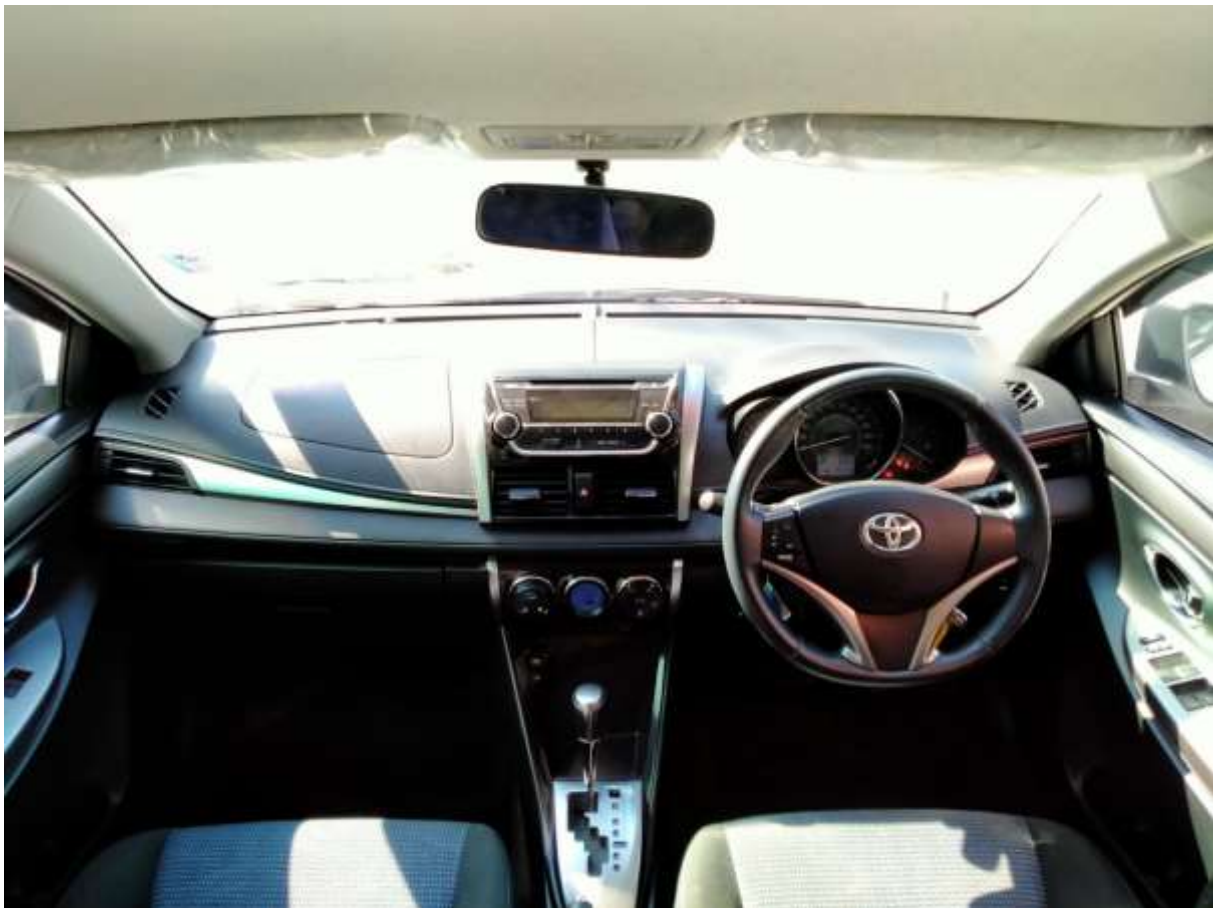
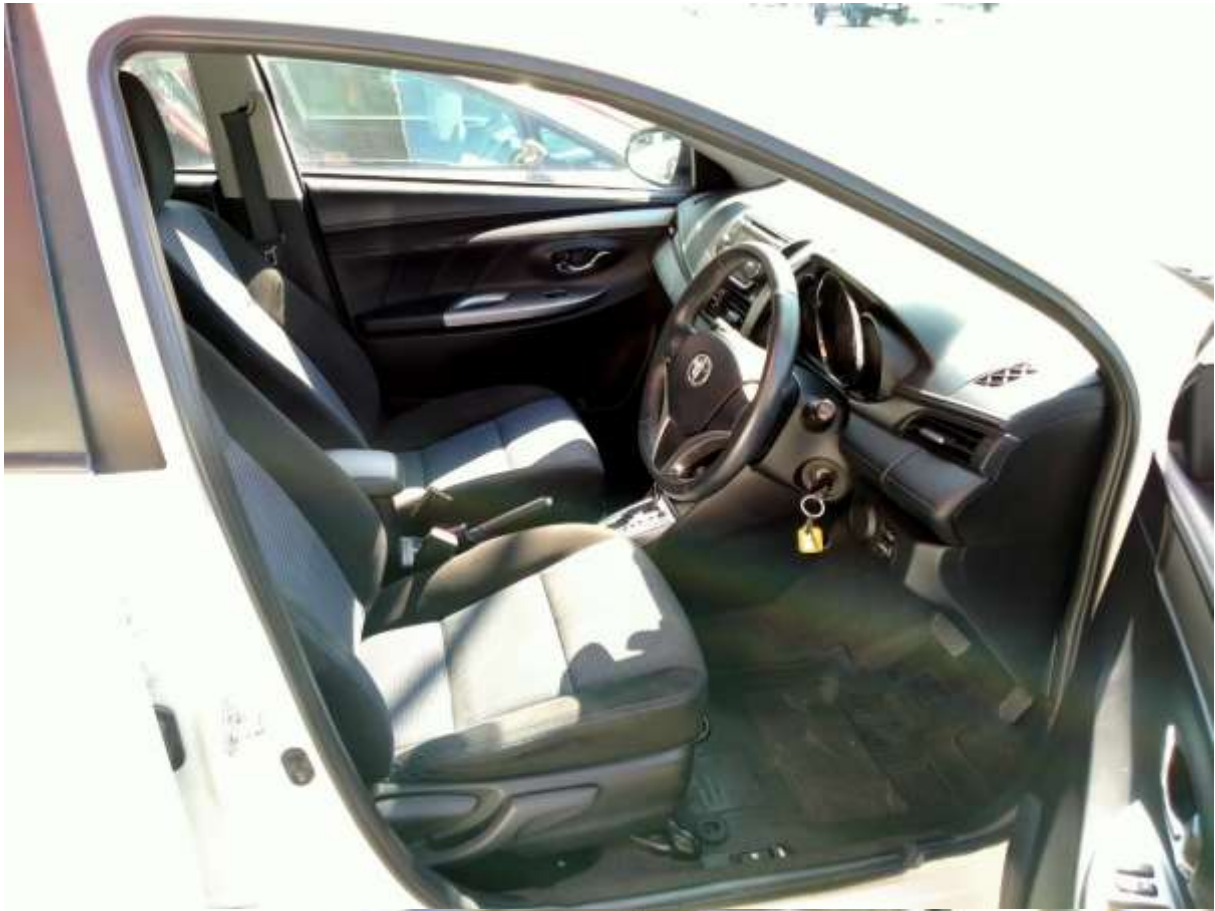
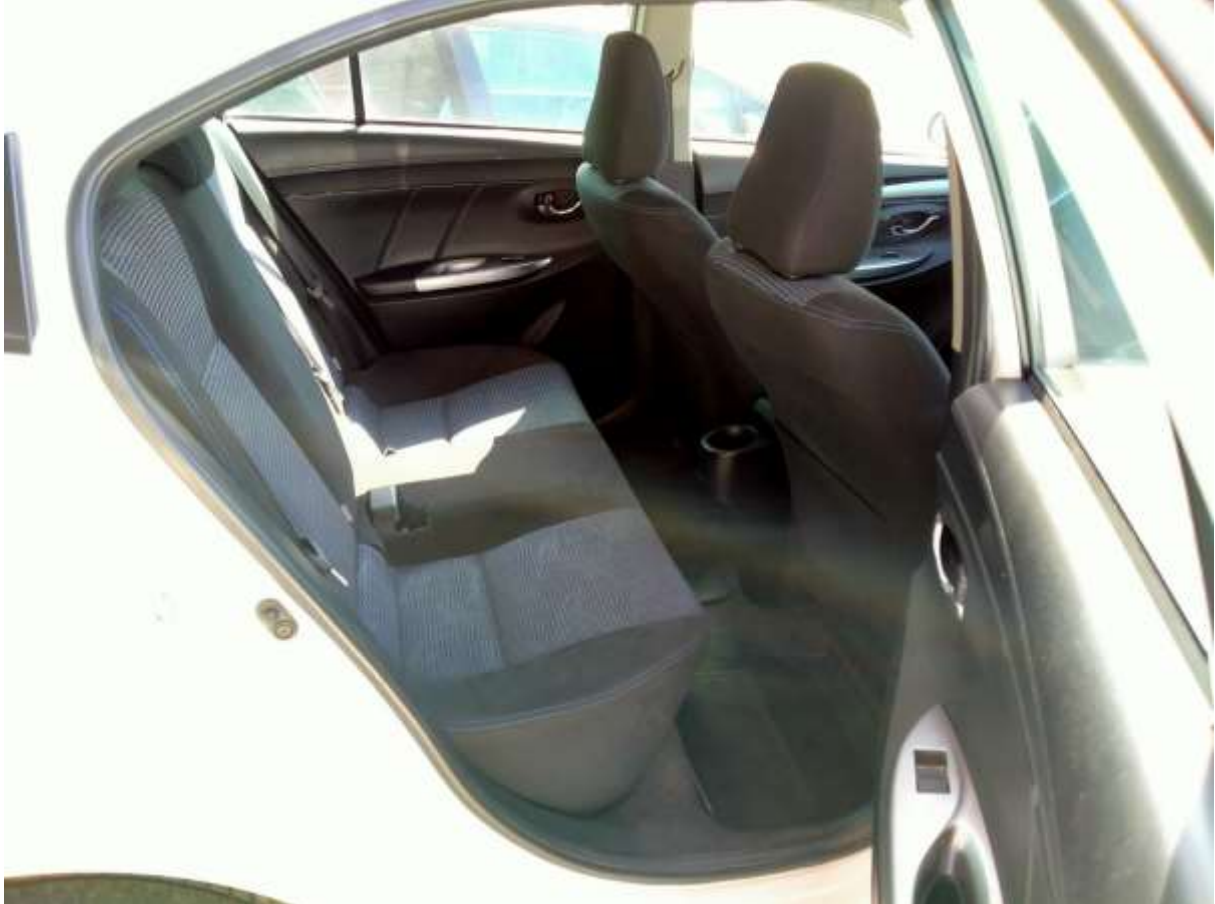
ภาพภายในด้านหน้า หลัง และ จุดบกพร่อง - Interior Visual Details (Front, Rear and/or Defect):

ที่นั่ง สภาพ Seat Appearance	สภาพดีตามอายุการใช้งาน
	การทำงาน การปรับ และการล็อคเบาะ Seat Adjust functional	ทำงานได้ดี
	สภาพ รางได้เบาะ Seat slide adjust rail	สภาพดีตามอายุการใช้งาน
	เข็มขัดนิรภัย Seat Belts	สภาพดีตามอายุการใช้งาน

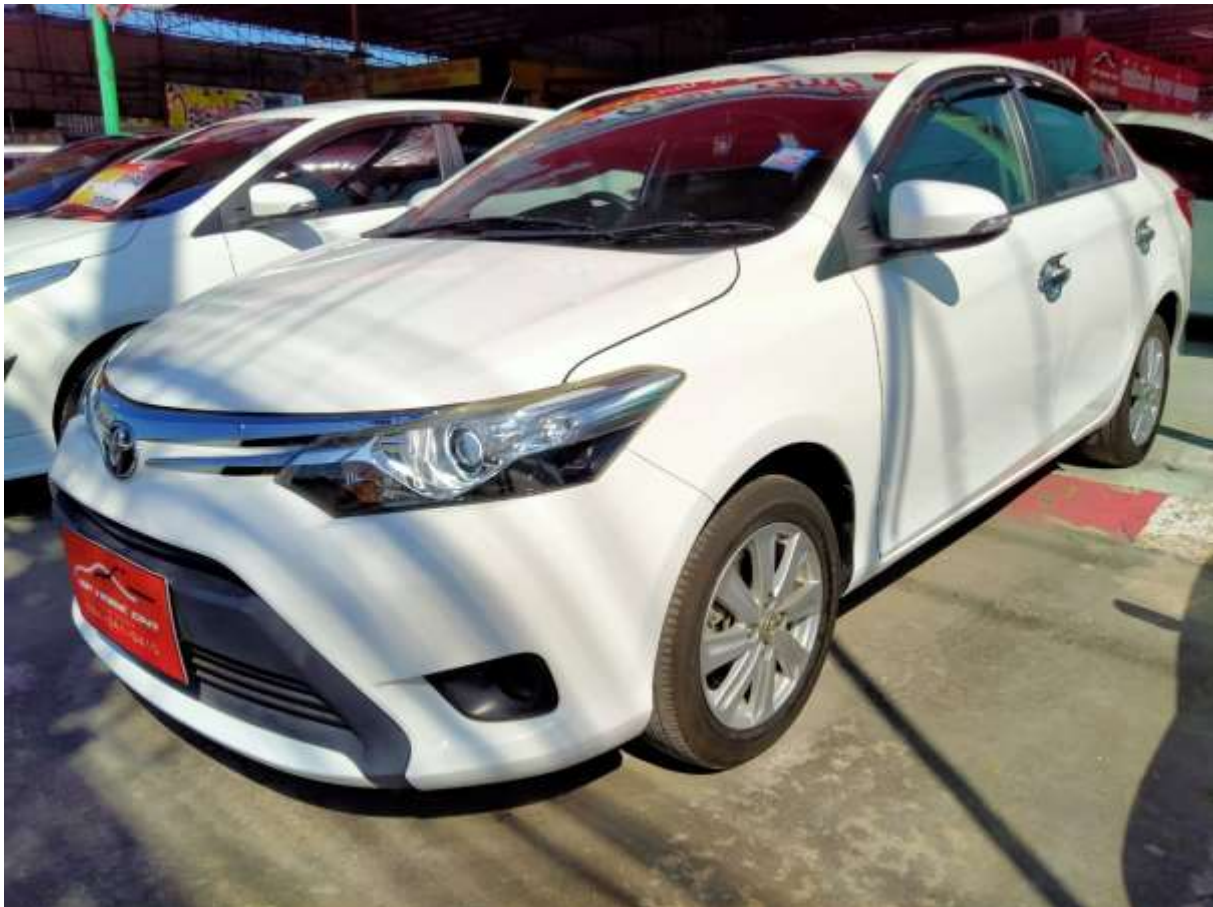
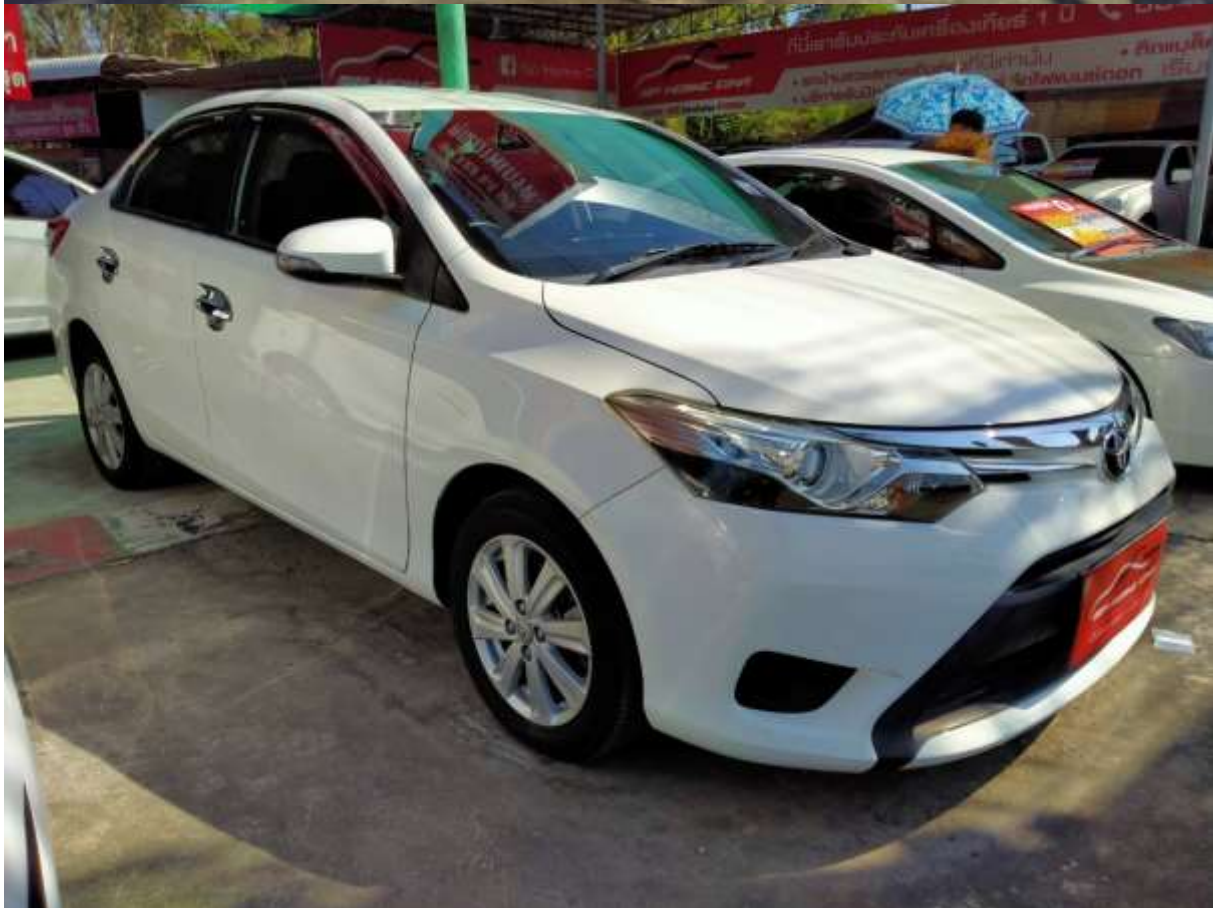
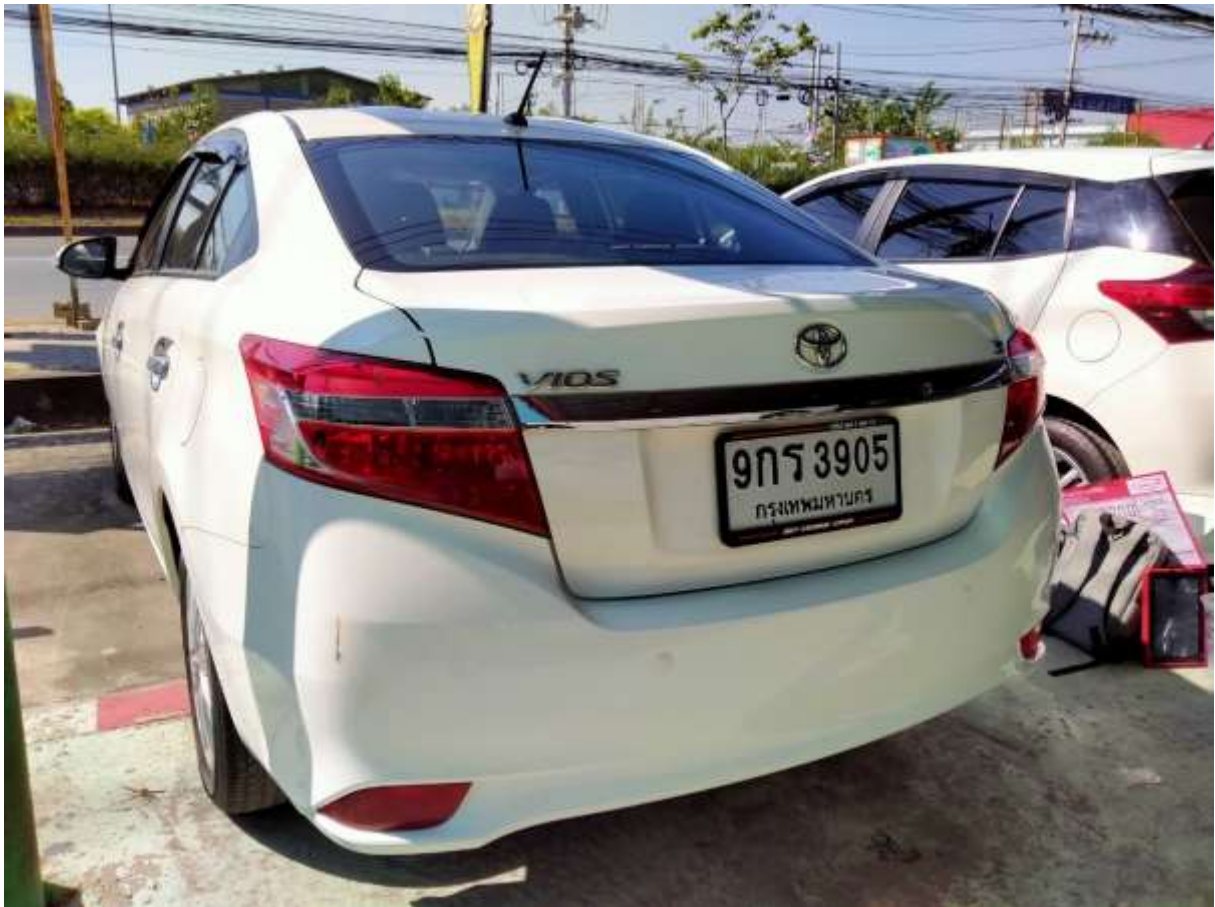
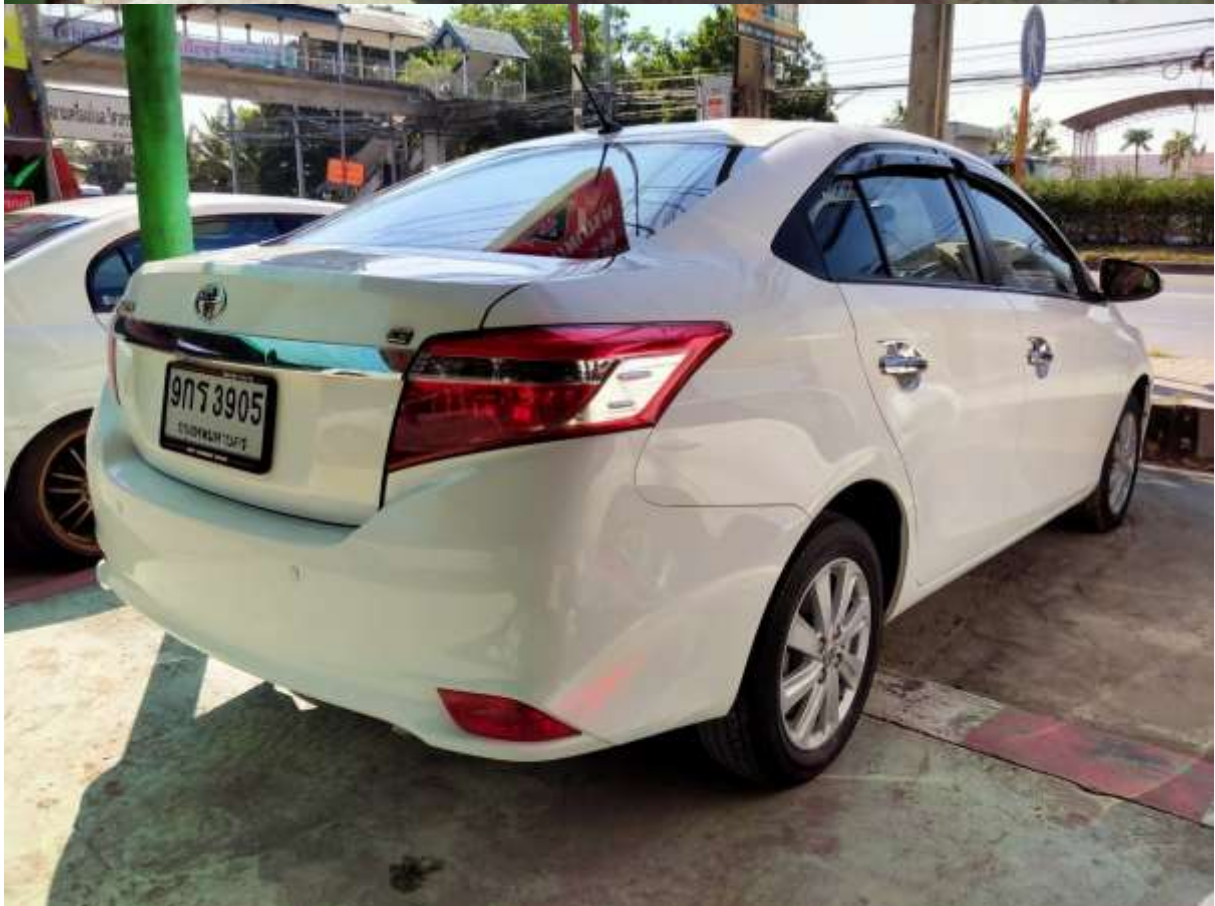
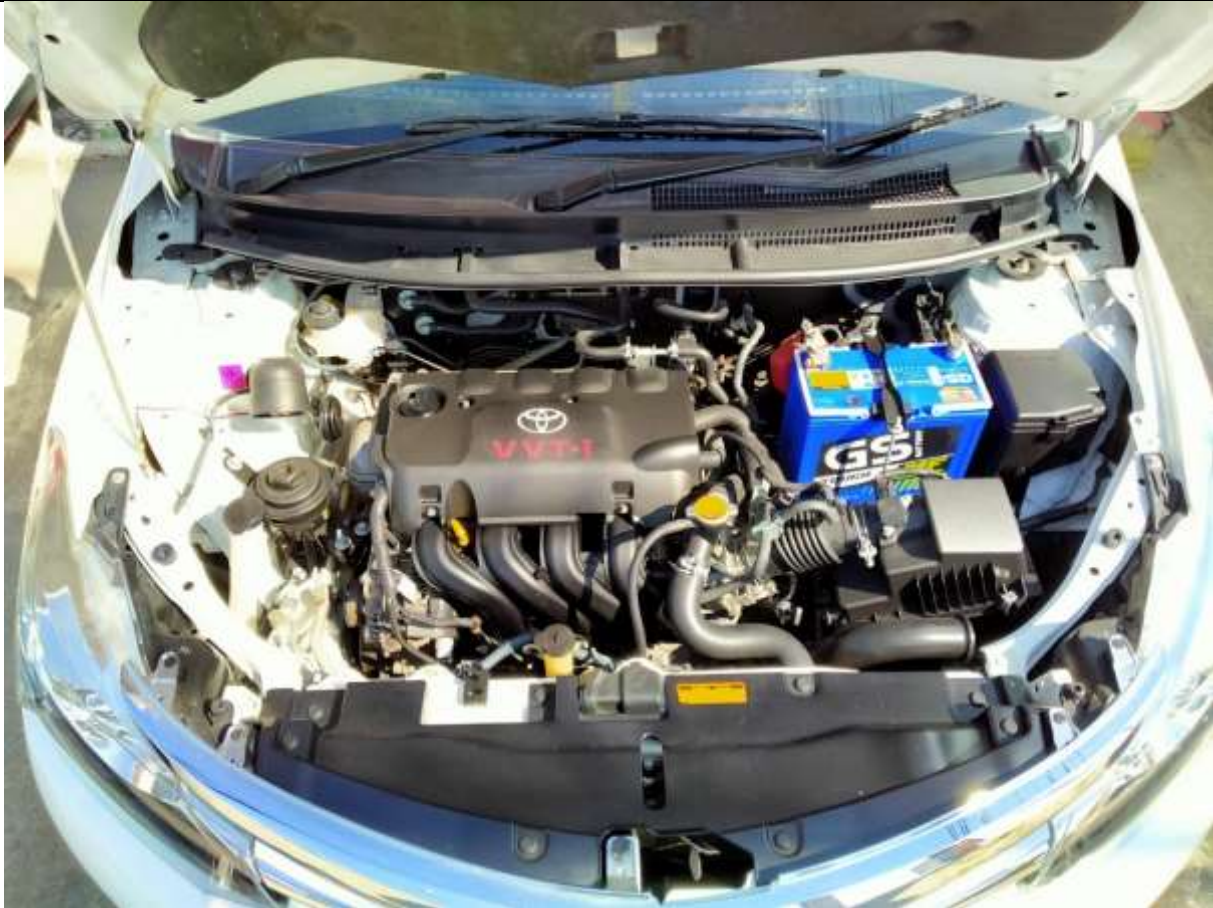
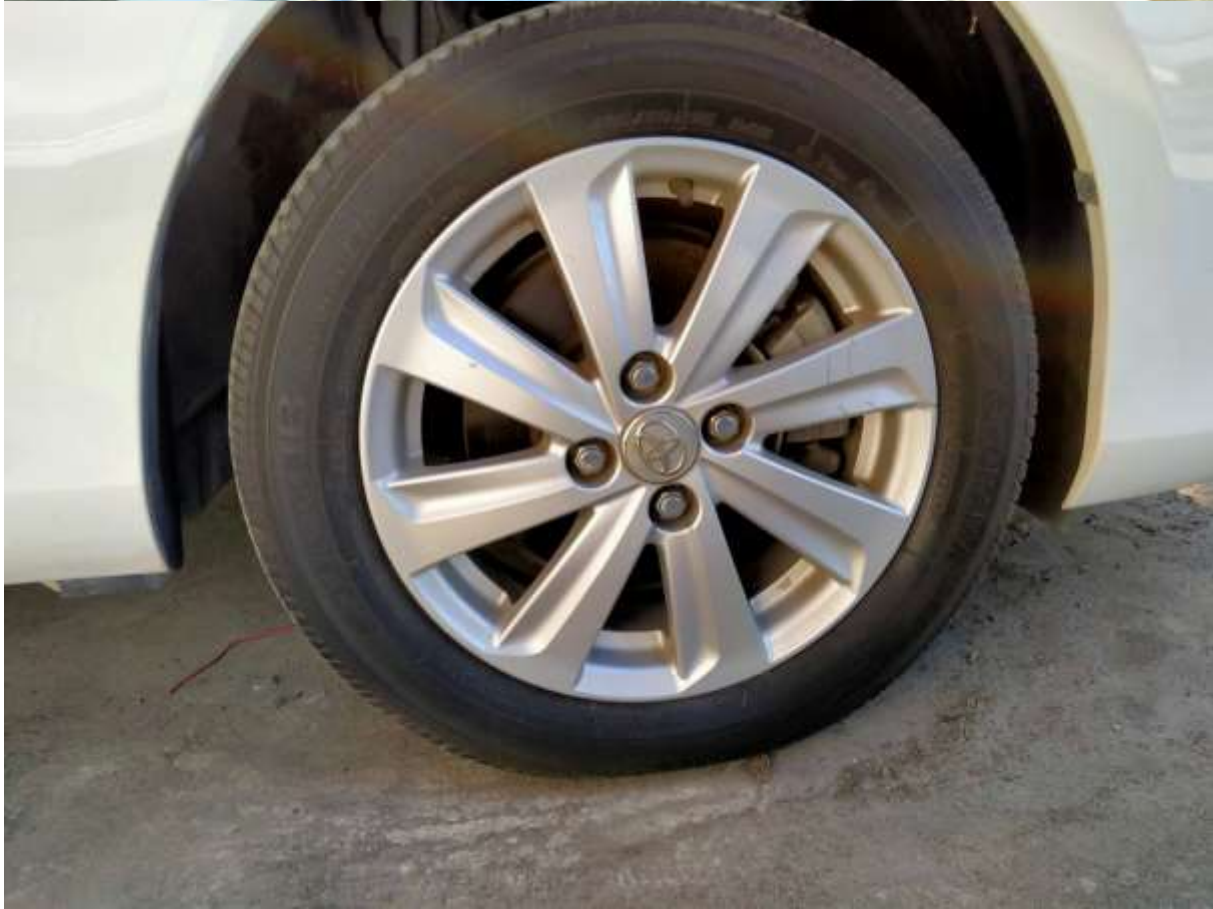
ภาพภายนอก - Exterior Visual Details:

กันชนหน้า Front Bumper	สภาพดี
	คาน รั้งกันชนหน้า (ขวา) Front Side Member (Right) Appearance	สภาพดี
	คาน รั้งกันชนหน้า (ซ้าย) Front Side Member (Left) Appearance	สภาพดี
	ฝากระโปรงหน้ารถ Bonnet	สภาพดี
	กระจกบังลมหน้า Windshield	สภาพดี
	หลังคา Roof	สภาพดี
	สภาพ และการทำงาน หลังคาชั้นรูป หลังคาเปิดประทุน Sunroof/Convertible functional and appearance	N/A
	ประตูหน้าขวา Front Right Door	สภาพดี
	ประตูหลังขวา Rear Right Door	สภาพดี
	ประตูเลื่อนด้านขวา Sliding Right Door	N/A
	บันไดขายน้าด้านขวา Right Rocker Panel	สภาพดี
	ประตูหน้าซ้าย Front Left Door	สภาพดี
	ประตูหลังซ้าย Rear Left Door	สภาพดี
	ประตูเลื่อนด้านซ้าย Sliding Left Door	N/A

บันไดซ้ายน้ำด้านซ้าย Left Rocker Panel	สภาพดี
	ประตูท้าย,ฝากระโปรงท้าย Rear Tail Gate	สภาพดี
	กระจกบังลมหลัง Rear Screen	สภาพดี
	กันชนหลัง Rear Bumper	สภาพดี
	คาน รับกันชนหลัง (ขวา) Rear Side Member (Right) Appearance	สภาพดี
	คาน รับกันชนหลัง (ซ้าย) Rear Side Member (Right) Appearance	สภาพดี
	เสาโครงสร้าง A ขวา Right A-Pillar	สภาพดี
	เสาโครงสร้าง B ขวา Right B-Pillar	สภาพดี
	เสาโครงสร้าง C ขวา Right C-Pillar	สภาพดี
	เสาโครงสร้าง D ขวา Right D-Pillar	N/A
	เสาโครงสร้าง A ซ้าย Left A-Pillar	สภาพดี
	เสาโครงสร้าง B ซ้าย Left B-Pillar	สภาพดี
	เสาโครงสร้าง C ซ้าย Left C-Pillar	สภาพดี
	เสาโครงสร้าง D ซ้าย Left D-Pillar	N/A
	ระบบบังคับเลี้ยว Steering Components	สภาพดีตามอายุการใช้งาน
