I022/0168-41

SUZUKI Ciaz 1.2 GL

INSPECTION
BY ONE2CAR

Vehicle Inspection Report สรุปผลการตรวจสภาพรถ (Inspection Summary)

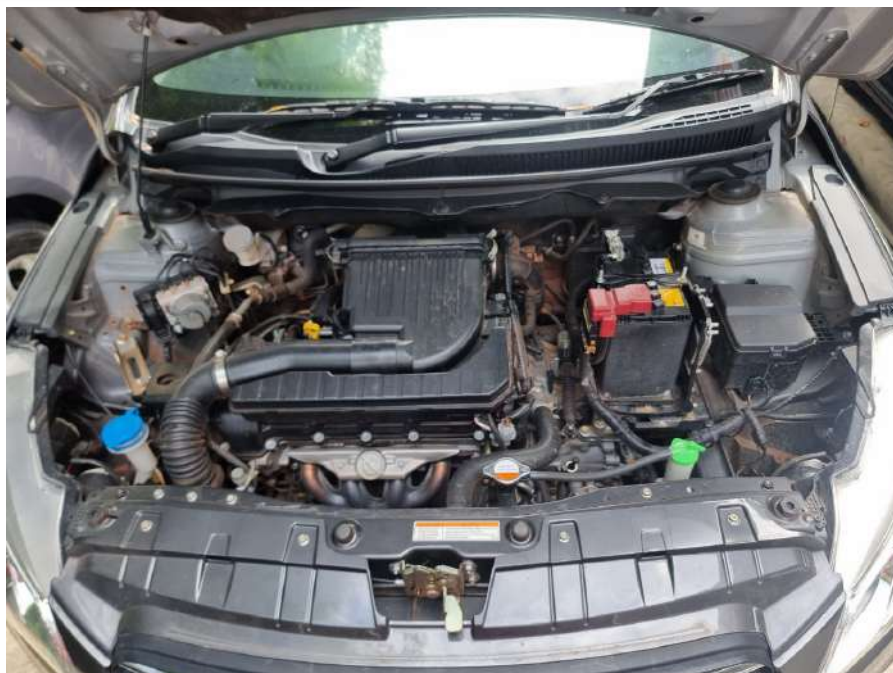
ภาพห้องเครื่อง

Voltage	12.09	V
Rating	500	CCA
Current	286	CCA
Internal resistance	9.48	mΩ
State of Charge	29	%
State of Health	35	%
Status	REPLACE

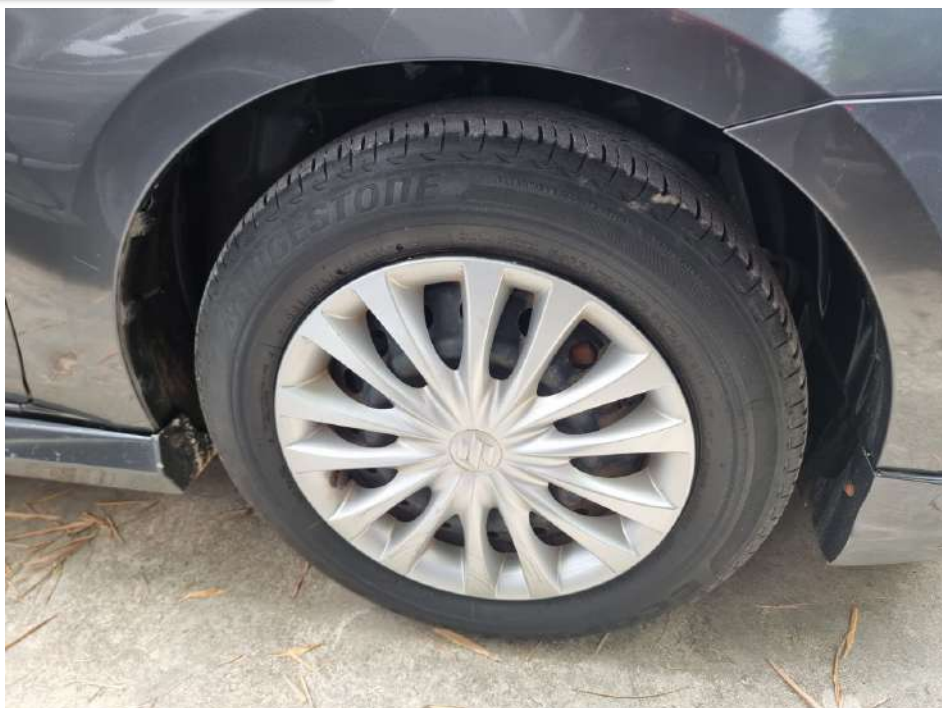
ขอบยาง ล้อ

พอใช้ (Fair)

43/18
