Vehicle Inspection Report

สรุปผลการตรวจสอบ (Inspection Summary)

ยี่ห้อ/รุ่น (Brand/Model): TOYOTA ALTIS 1.6 G AT	วันที่ตรวจสอบรถยนต์ (Date of Inspection): 16-1-62
หมายเลขตัวถัง (VIN): MR053REE104166580	เลขคำขอบริการ (Job No.): I019/002-002
หมายเลขเครื่องยนต์ (Engine No.): 1ZR-X332458	Vehicle Picture:  
ปีที่ผลิต (Build Date): 2013	
สีรถ (Color): ขาว	
ระยะทางการใช้งาน (Mileage): 173,239 ก.ม.	
หมายเลขทะเบียน (No. Plate): 2กม 4026	
วันครบกำหนดชำระภาษี (Registration Expiry): 24 ก.ย. 62	
ชื่อลูกค้า Customer Name: REGENT HOME CAR รีเจนท์ โฮม คาร์	
ที่อยู่ (Address): รัชดาฯ-ห้วยขวาง-ลาดพร้าว-เพชรบุรีตัดใหม่	
โทรศัพท์ (Tel):	
สถานที่ตรวจสอบรถ (Inspection Place): REGENT HOME CAR รีเจนท์ โฮม คาร์

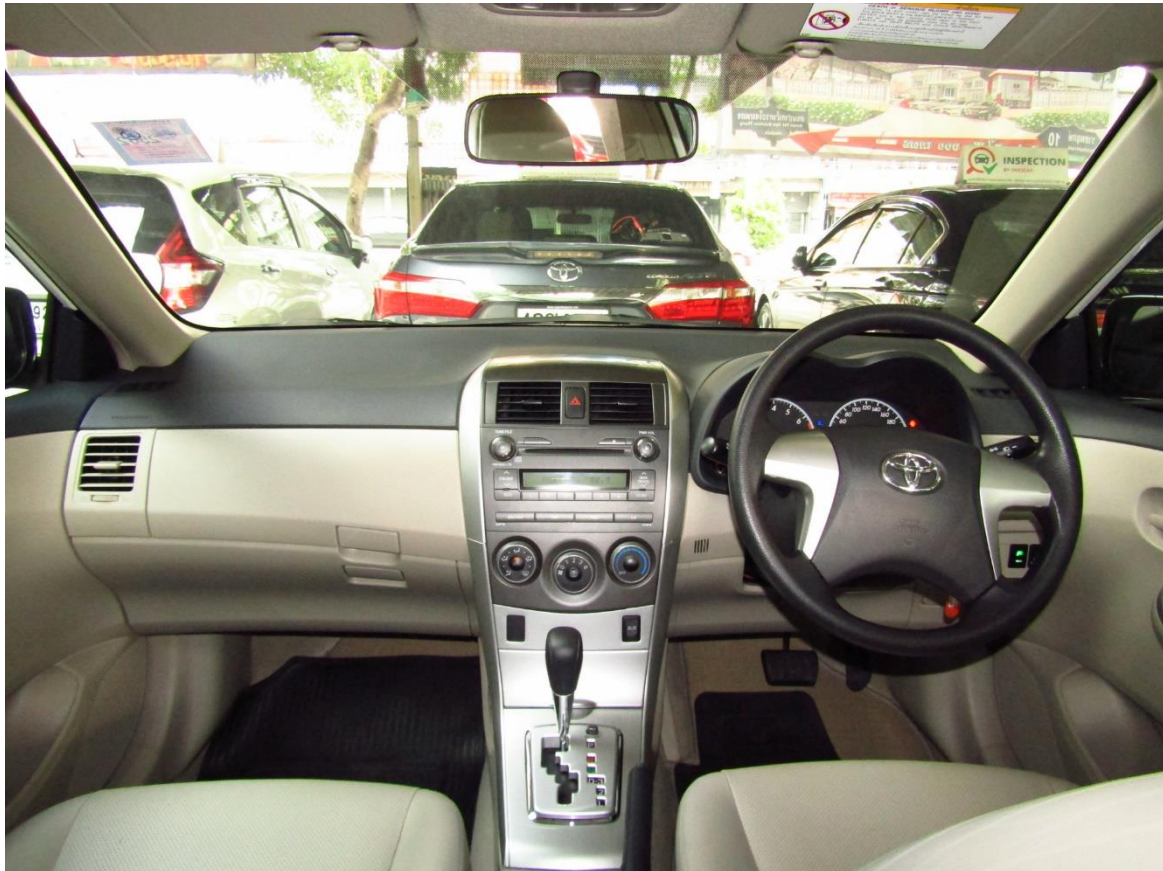
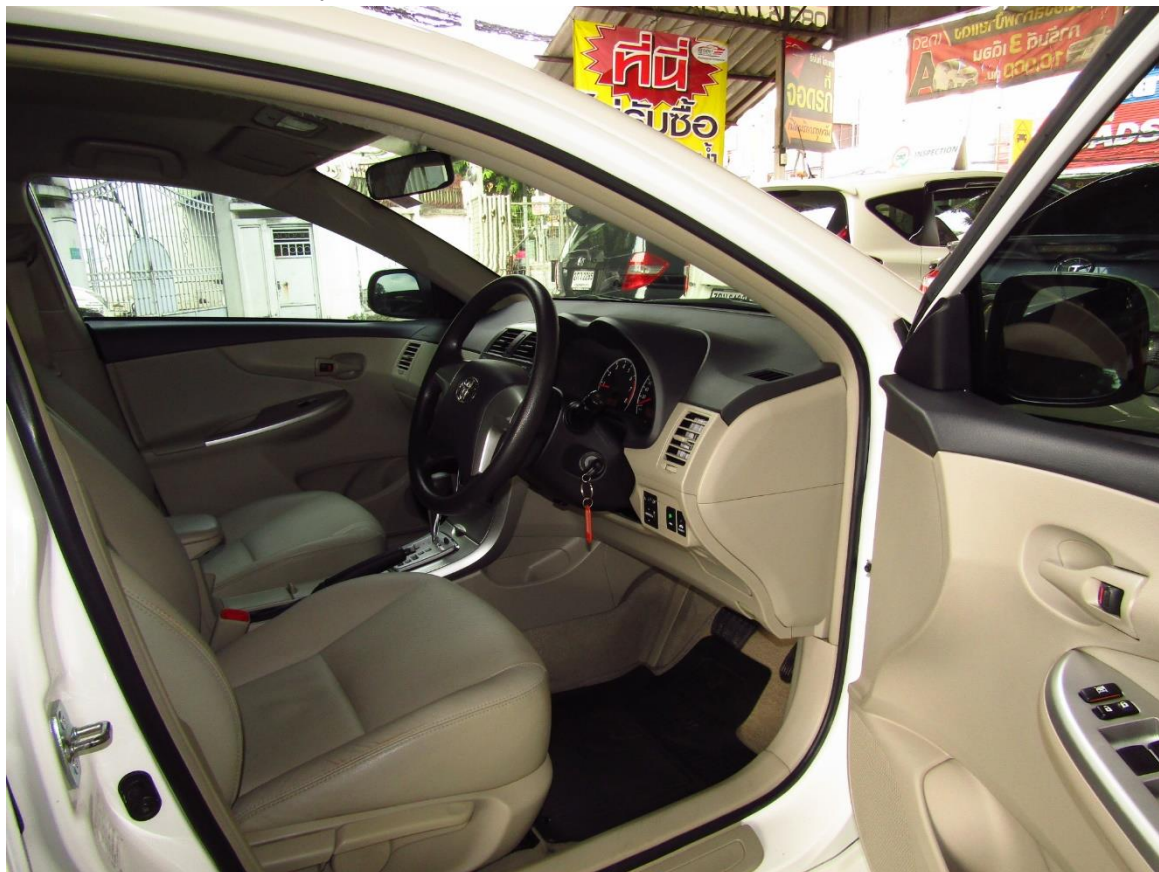
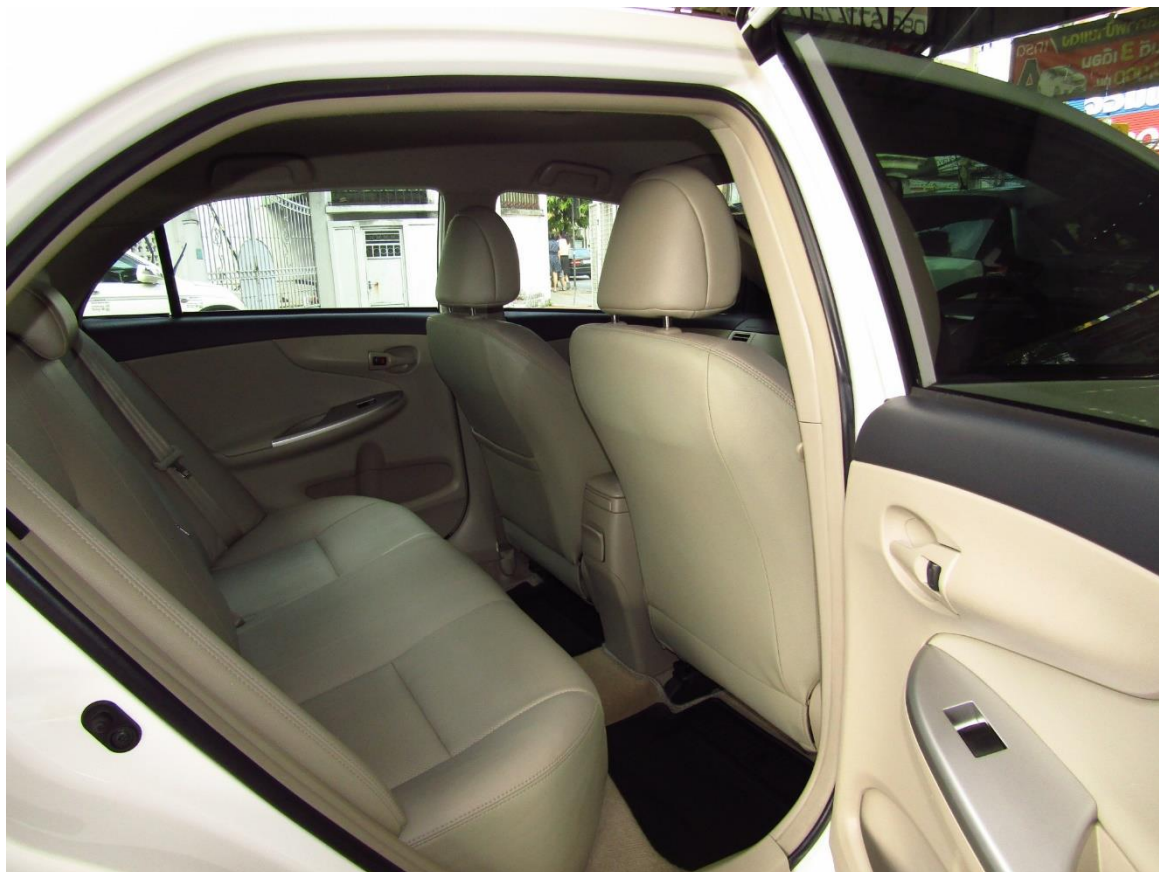
ภาพภายในด้านหน้า หลัง และ จุดบกพร่อง - Interior Visual Details (Front, Rear and/or Defect):

ที่นั่ง สภาพ Seat Appearance	สภาพตามอายุการใช้งาน

เข็มขัดนิรภัย Seat Belts	สภาพตามอายุการใช้งาน

แผงคอนโซล Other Trims	สภาพตามอายุการใช้งาน

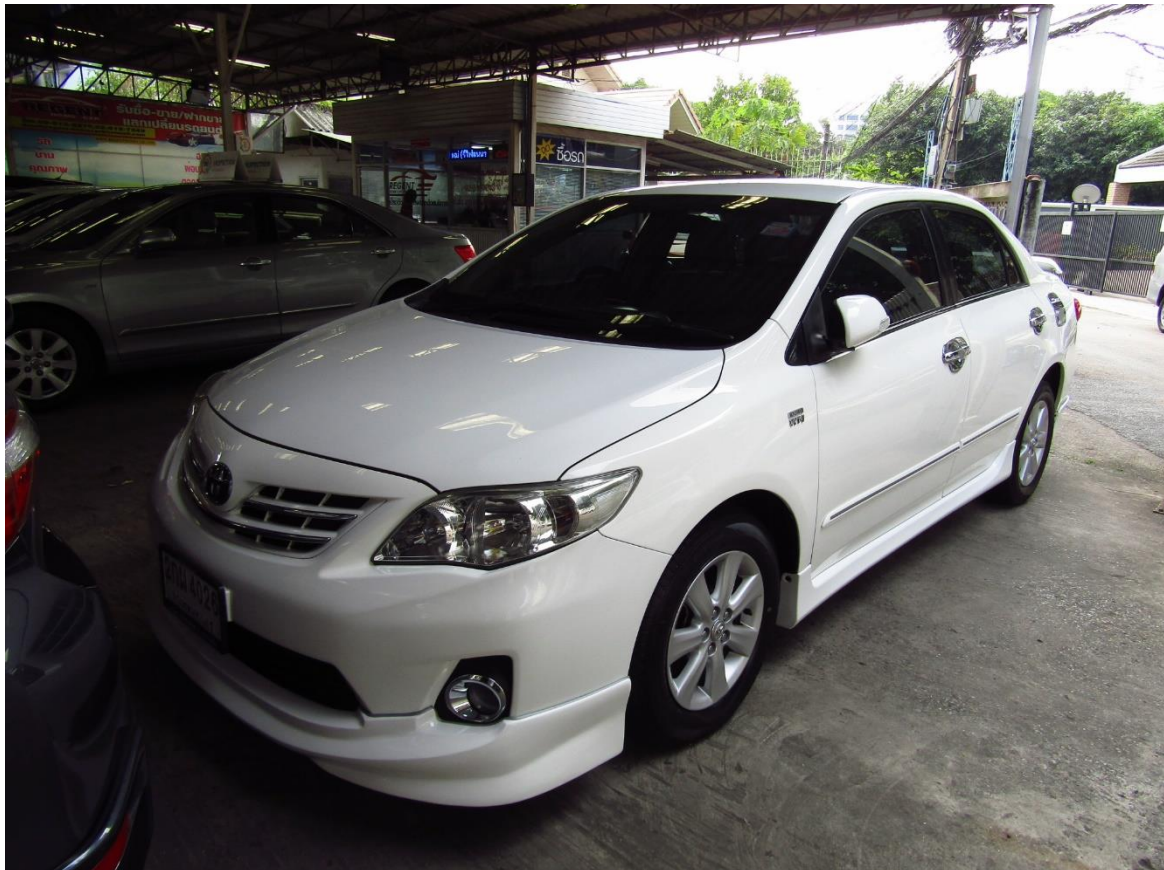
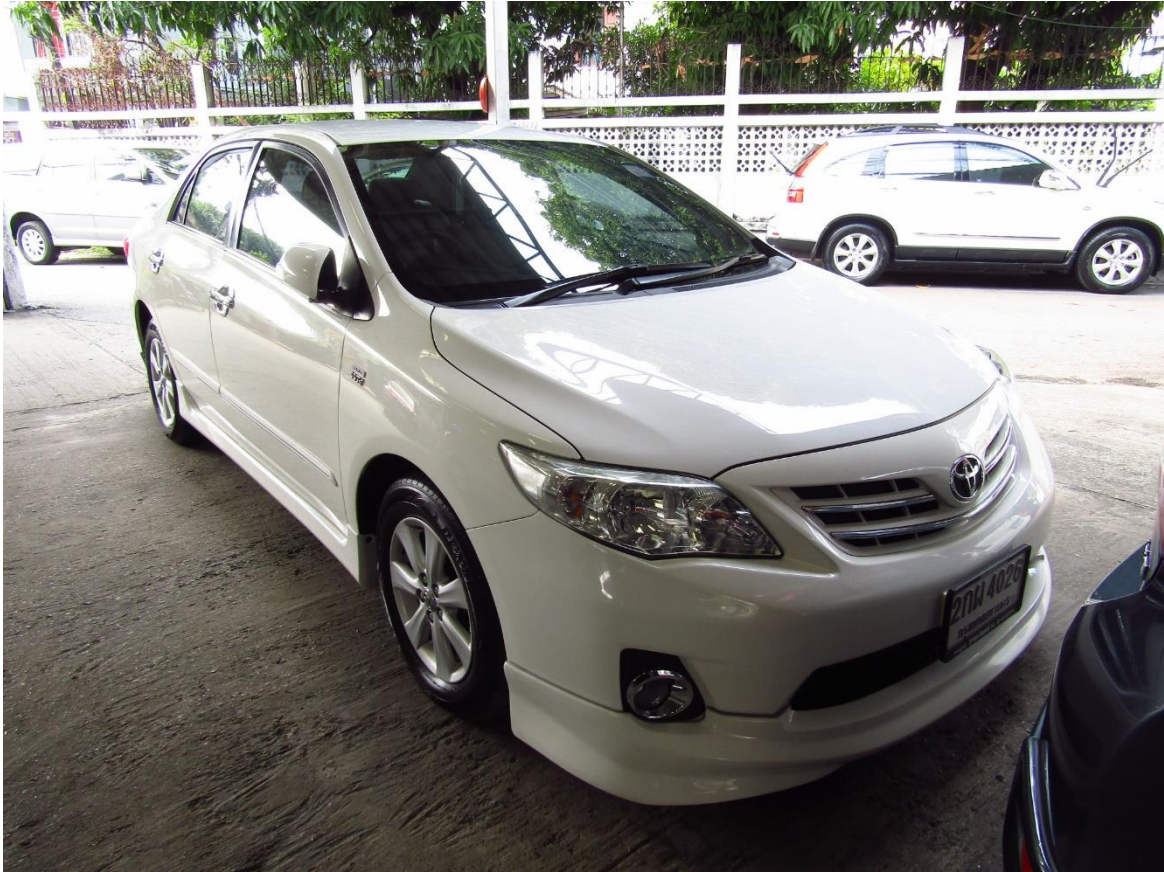
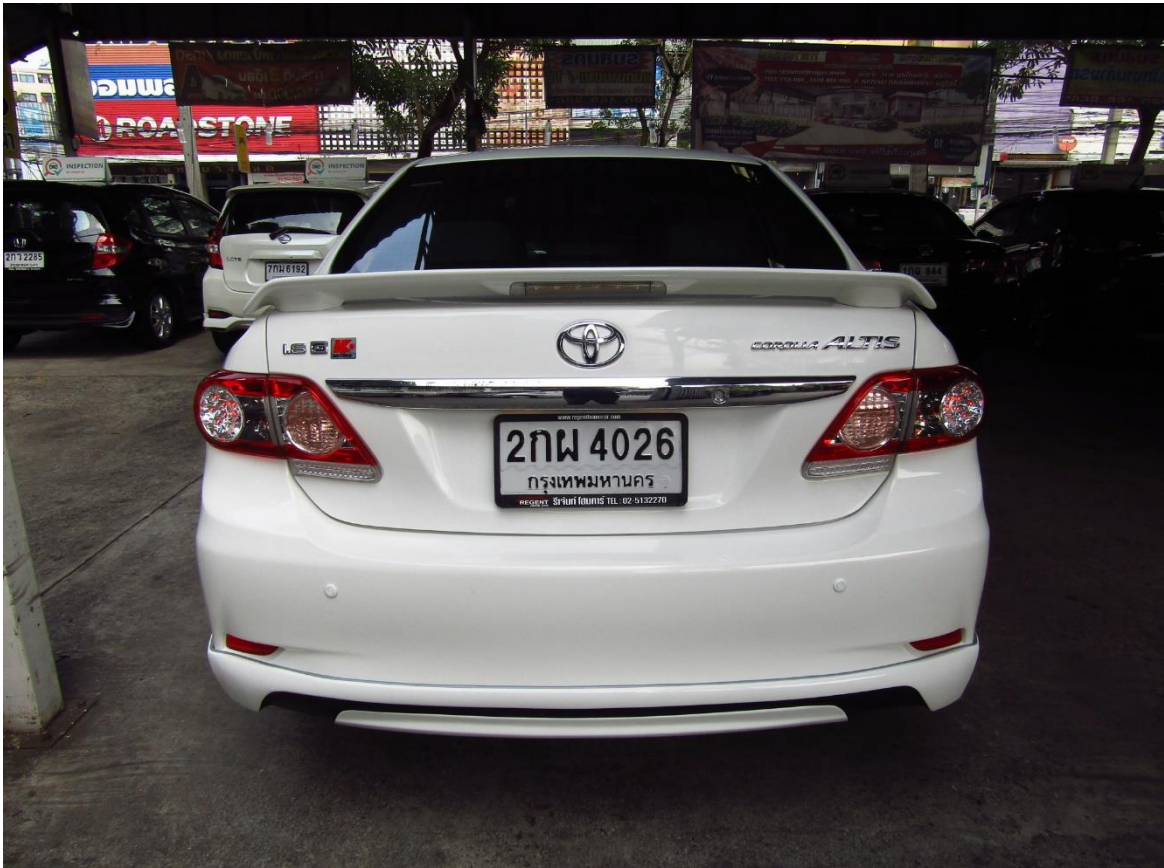
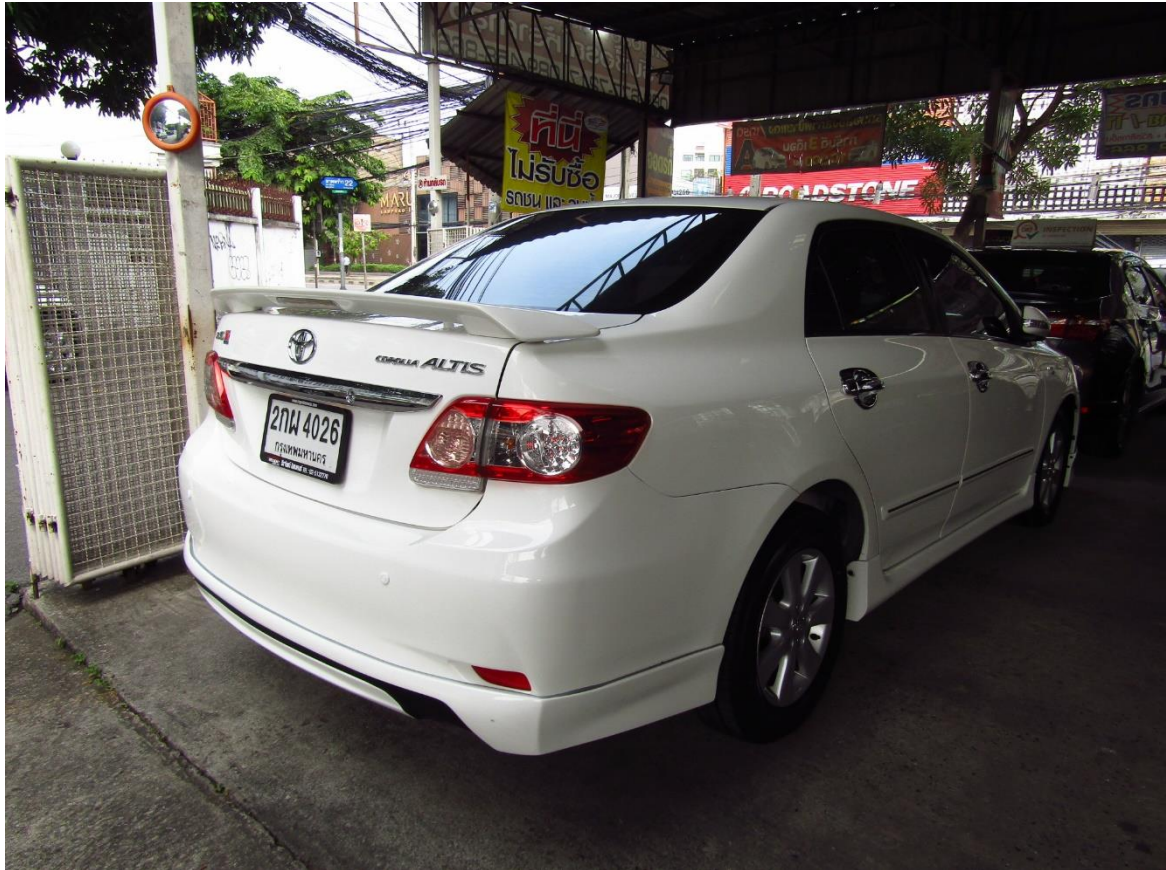
ภาพภายนอก - Exterior Visual Details:

สภาพรวมของโครงสร้างแชสซี Chassis Frames & Members Appearance	สภาพตามอายุการใช้งาน

สภาพใต้ท้องรถและอุปกรณ์ใต้ท้องรถ Under Body and Parts Appearance	สภาพตามอายุการใช้งาน

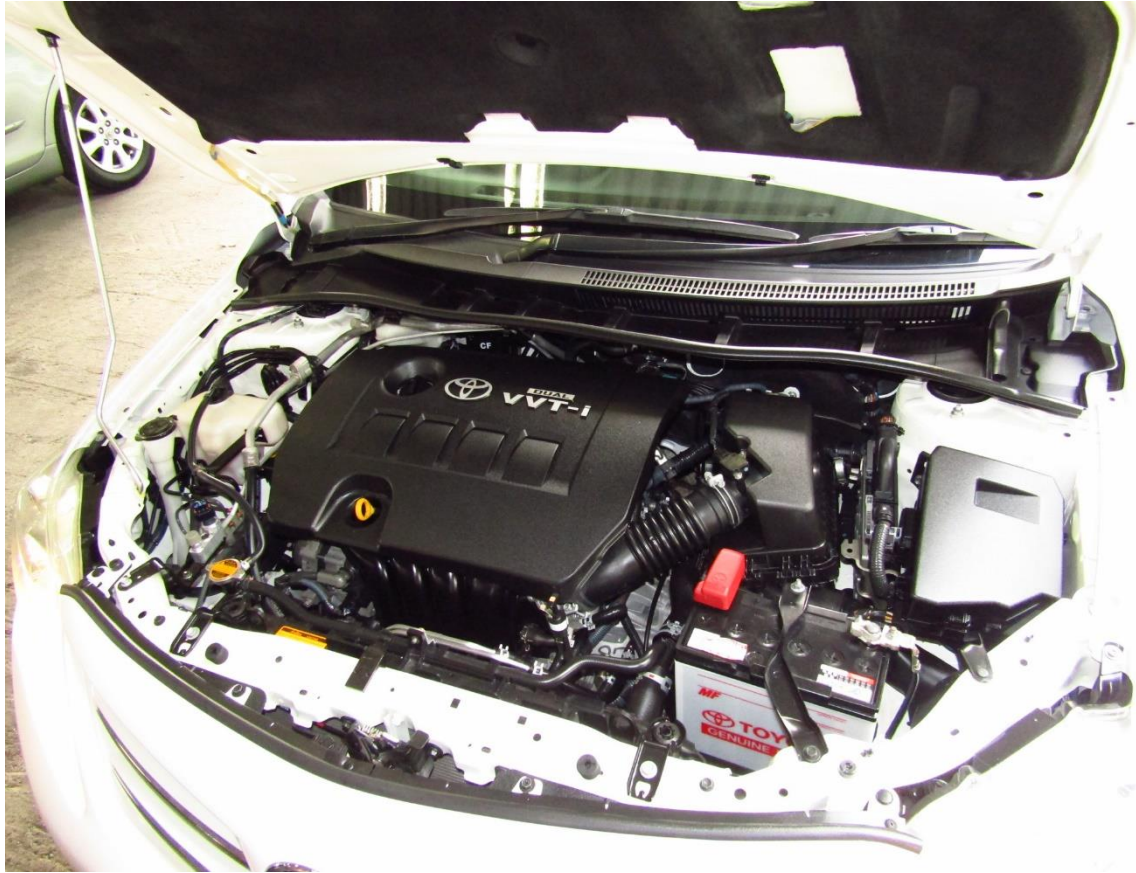
ภาพห้องเครื่อง - Engine Bay Visual Details:

ระดับของเหลว Fluid Level	อยู่ในระดับปกติ

การรั่วไหลของน้ำมัน Fluid Leaks	ไม่มี

การทดสอบ แบตเตอรี่ Battery Test	<table border="1"> <thead> <tr> <th colspan="2">Battery Test</th> </tr> </thead> <tbody> <tr> <td>Voltage</td> <td>12.80 V</td> </tr> <tr> <td>Rating</td> <td>325 CCA</td> </tr> <tr> <td>Current</td> <td>363 CCA</td> </tr> <tr> <td>Internal resistance</td> <td>7.45 mΩ</td> </tr> <tr> <td>State of Charge</td> <td>100 %</td> </tr> <tr> <td>State of Health</td> <td>100 %</td> </tr> <tr> <td>Status</td> <td>Great</td> </tr> <tr> <td>Test Date</td> <td>16.01.62</td> </tr> </tbody> </table>	Battery Test		Voltage	12.80 V	Rating	325 CCA	Current	363 CCA	Internal resistance	7.45 mΩ	State of Charge	100 %	State of Health	100 %	Status	Great	Test Date	16.01.62	<table border="1"> <thead> <tr> <th colspan="2">Charging System Test at 2000 rpm</th> </tr> </thead> <tbody> <tr> <td>Voltage</td> <td>13.58 V</td> </tr> <tr> <td>Status</td> <td>Normal</td> </tr> <tr> <th colspan="2">Start System Test</th> </tr> <tr> <td>Start Voltage</td> <td>9.73 V</td> </tr> <tr> <td>Status</td> <td>Normal</td> </tr> <tr> <th colspan="2">Max. Load Test at 2000 rpm</th> </tr> <tr> <td>Max. Load Voltage</td> <td>13.43 V</td> </tr> <tr> <td>Status</td> <td>Normal</td> </tr> </tbody> </table>	Charging System Test at 2000 rpm		Voltage	13.58 V	Status	Normal	Start System Test		Start Voltage	9.73 V	Status	Normal	Max. Load Test at 2000 rpm		Max. Load Voltage	13.43 V	Status	Normal

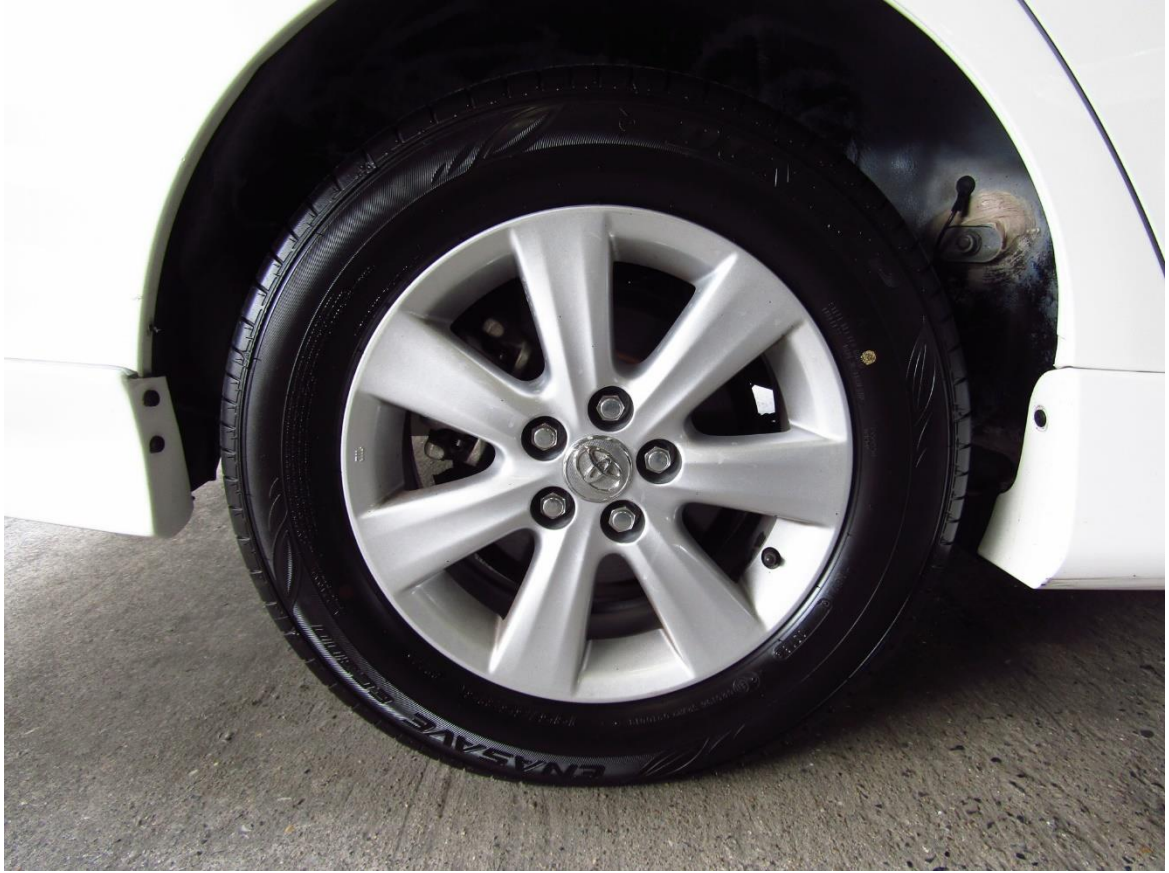
ภาพโดยรวมของยาง ล้อ และ เบรค - Tyres, Wheels & Brakes Visual Details:

สภาพยางรถยนต์, สัปดาห์/ปี ผลิต Tyres Appearance, Year	4716
 	สภาพล้อรถ Wheel Rims Appearance	สภาพตามอายุการใช้งาน

ผ้าดิสเบรค (หน้า/หลัง) Brake Pads (Front/Rear)	สภาพตามอายุการใช้งาน

จานดิสเบรค Brake Discs (Front/Rear)	ควรเจียจานเบรคครั้งต่อไปที่เปลี่ยนผ้าเบรค
