I023/0417-4

Toyota Hilux Revo 2.4 DOUBLE CAB Prerunner G

Mar 29, 2024

Vehicle Inspection Report

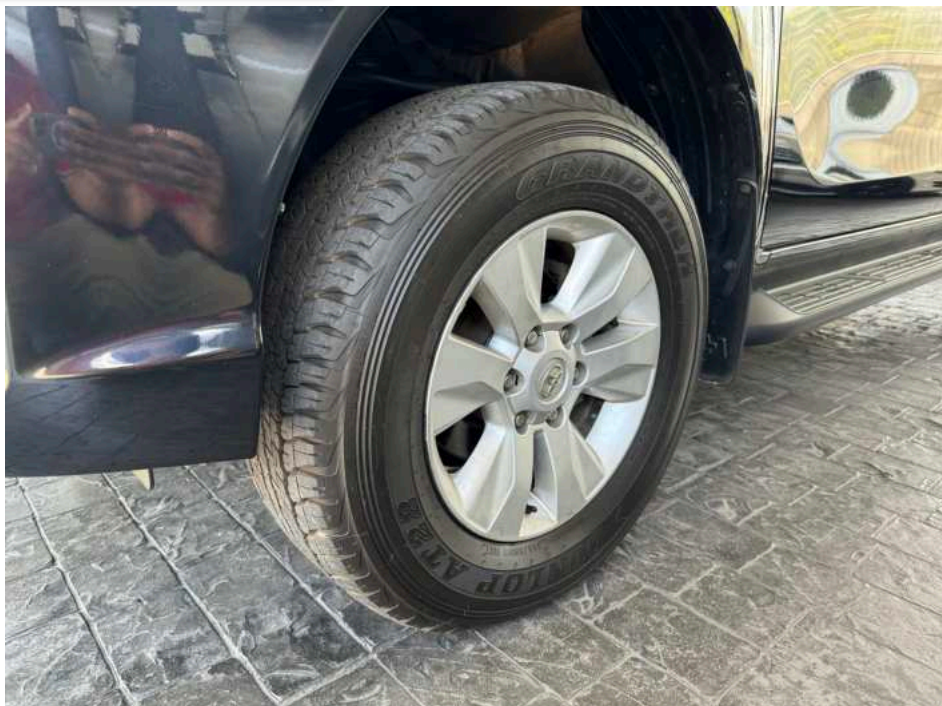
ขอบยาง ล้อ

49/22
