Vehicle Inspection Report

สรุปผลการตรวจสอบ (Inspection Summary)

ยี่ห้อ/รุ่น (Brand/Model): BMW 320D LUXURY	วันที่ตรวจสอบรถยนต์ (Date of Inspection): 6.6.61
หมายเลขตัวถัง (VIN): MMF3F17070J061727	เลขคำขอบริการ (Job No.): I018/018-040
หมายเลขเครื่องยนต์ (Engine No.): 73188609	Vehicle Picture:  
ปีที่ผลิต (Build Date): 2013	
สีรถ (Color): ขาว	
ระยะการใช้งาน(Mileage): 149,535	
หมายเลขทะเบียน (No. Plate): 5กณ 7005	
วันครบกำหนดชำระภาษี (Registration Expiry): 17 มิ.ย 61	
ชื่อลูกค้า (Customer Name): วิสารอโต้คาร์ (กาญจนานิกเชก)	
ที่อยู่(Address): ถนนกาญจนานิกเชก	
โทรศัพท์ (Tel):	
สถานที่ตรวจสอบรถ (Inspection Place): วิสารอโต้คาร์ (กาญจนานิกเชก)

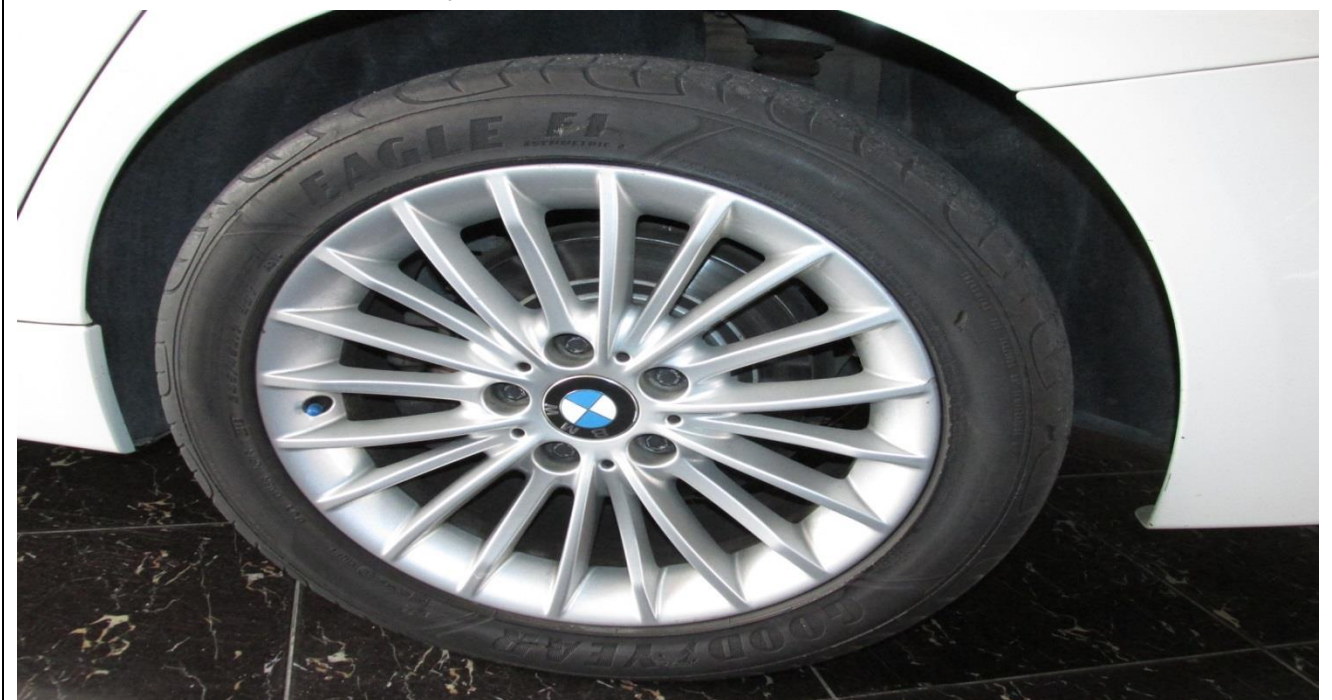
ภาพโดยรวมของยาง ล้อ และ เบรค - Tyres, Wheels & Brakes Visual Details:

สภาพยางรถยนต์, สัปดาห์/ปี ผลิต Tyres Appearance, Year	2213 แนะนำให้เปลี่ยนยางใหม่

จานดิสเบรค(หน้า/หลัง) Brake Discs (Front/Rear)	ควรเจียจานเบรคครั้งต่อไปที่เปลี่ยนผ้าเบรค
