1023/0272-2

Bentley Continental 4.0 GT V8 4WD Coupe

Sep 15, 2023

Vehicle Inspection Report สรุปผลการตรวจสอบสภาพรถ (Inspection Summary)

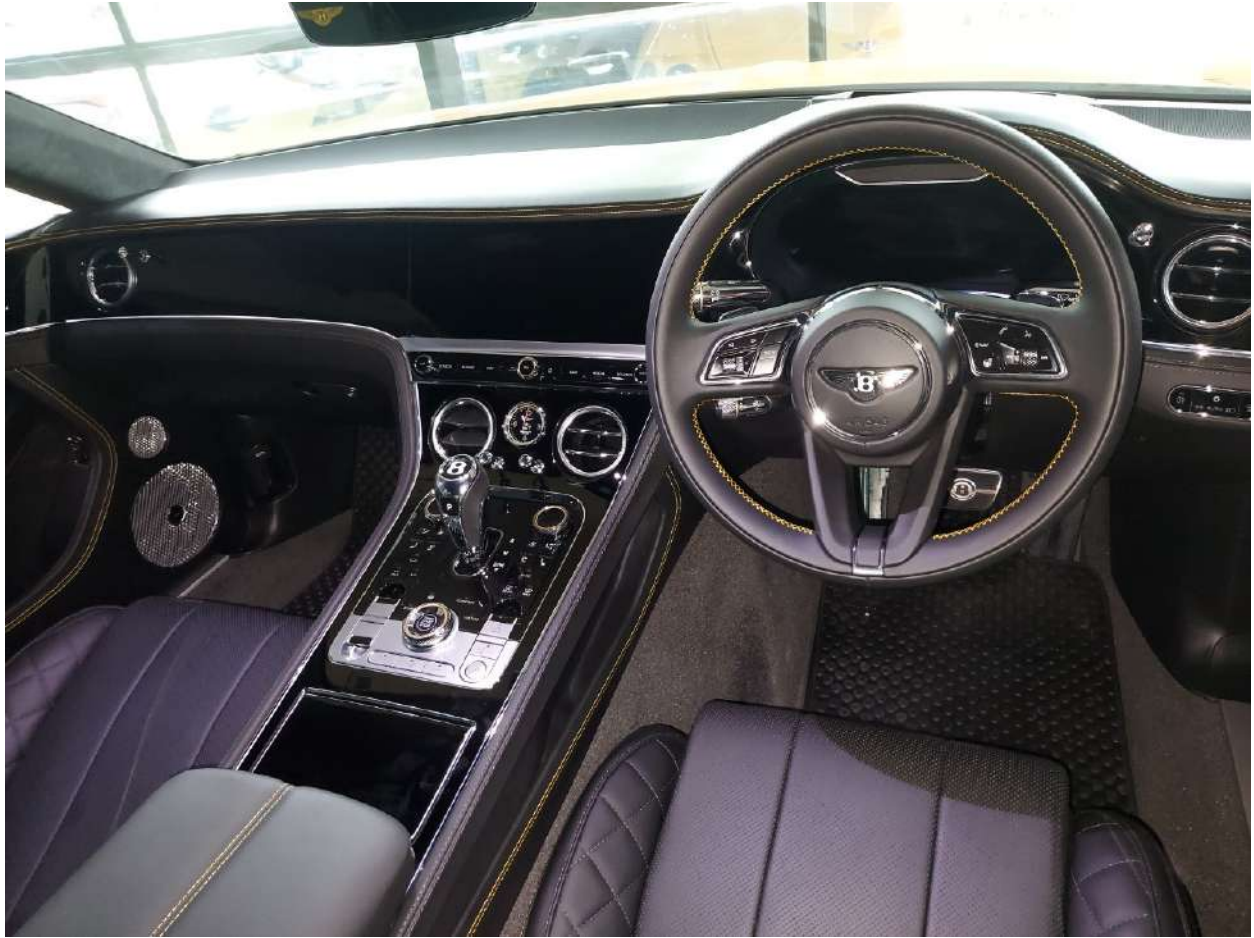
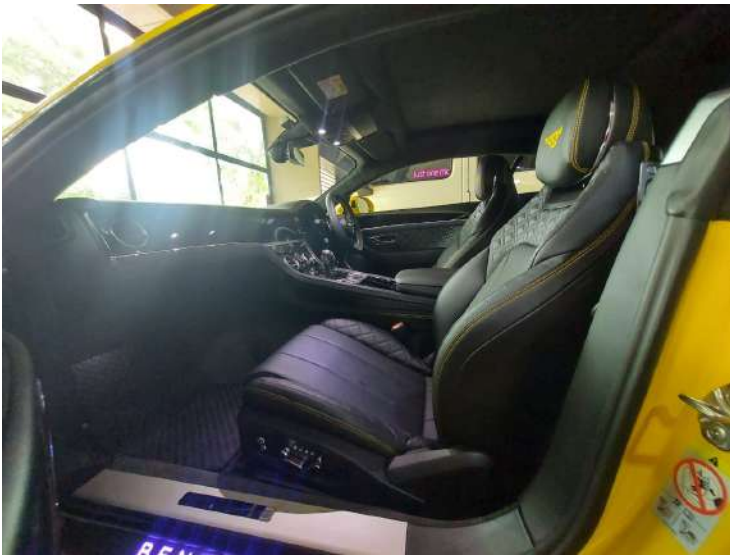
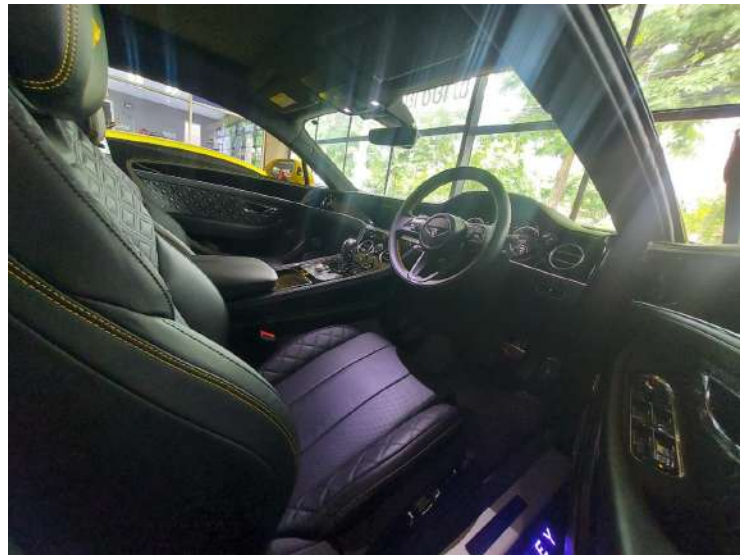
ภาพภายใน

ประเมินสภาพรวม: ผ่าน
อุปกรณ์หลัก/อุปกรณ์เสริมขณะขับที่:

รายการตรวจ 4 รายการ	สถานะ
2.1 สภาพที่นั่ง Seat Appearance	ดี (Good)
2.2 การทำงาน การปรับ และการล็อกเบาะ Seat Adjust functional	ดี (Good)
2.3 สภาพรางไต่เบาะ Seat slide adjust rail	ดี (Good)
2.4 เข็มขัดนิรภัย Seat Belts	ดี (Good)

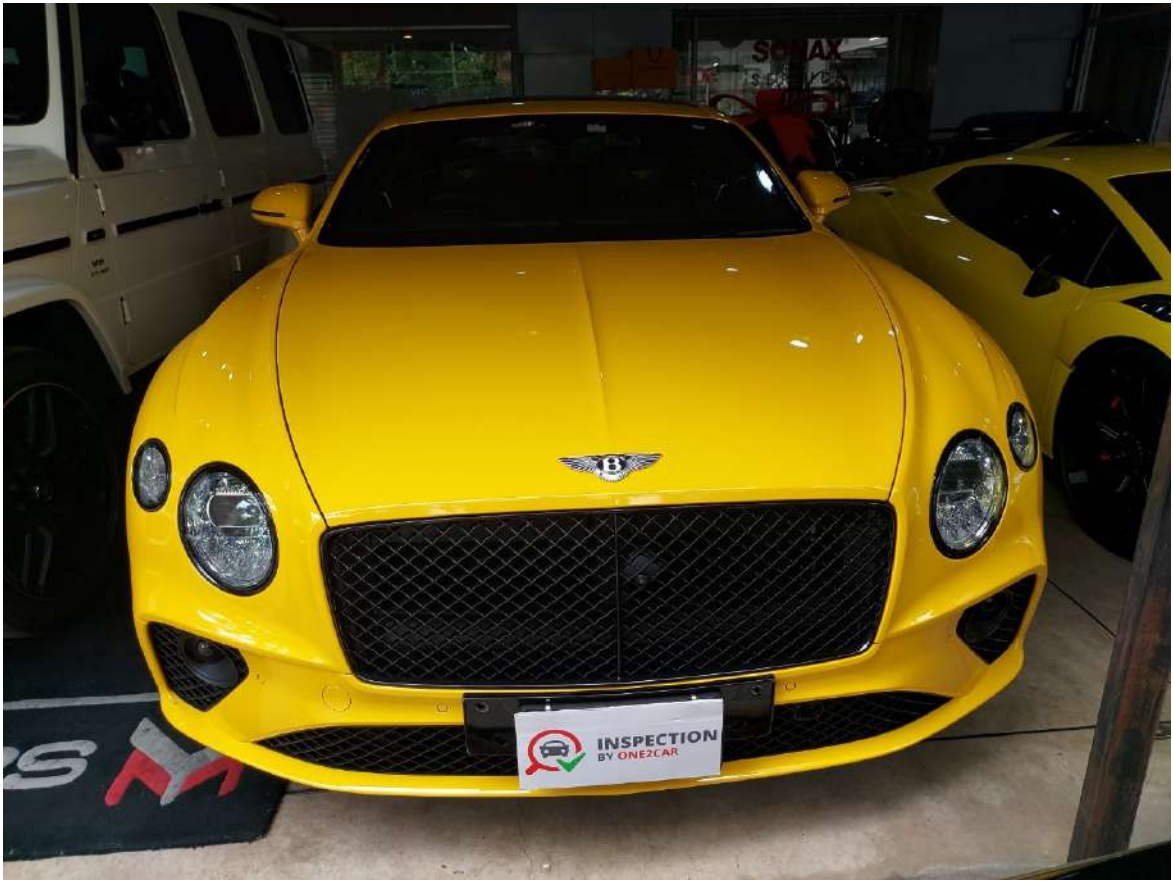
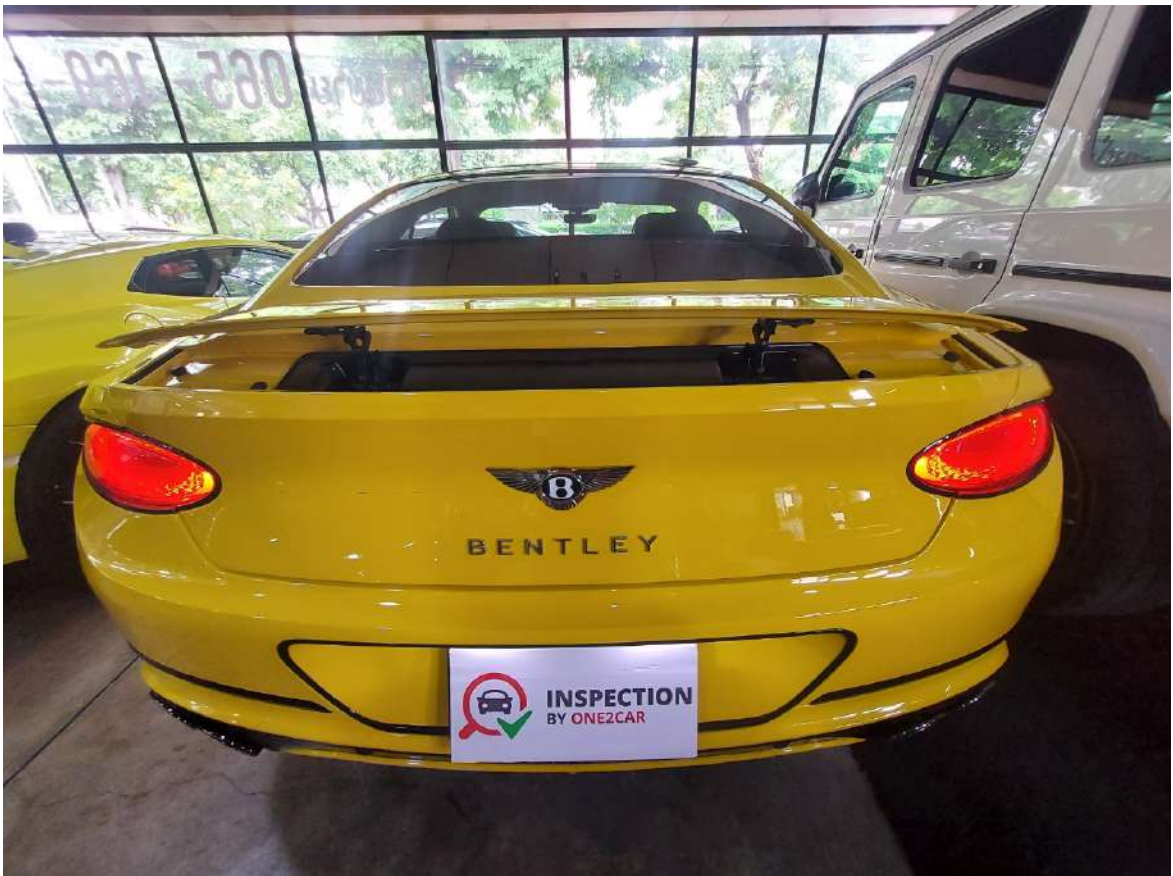
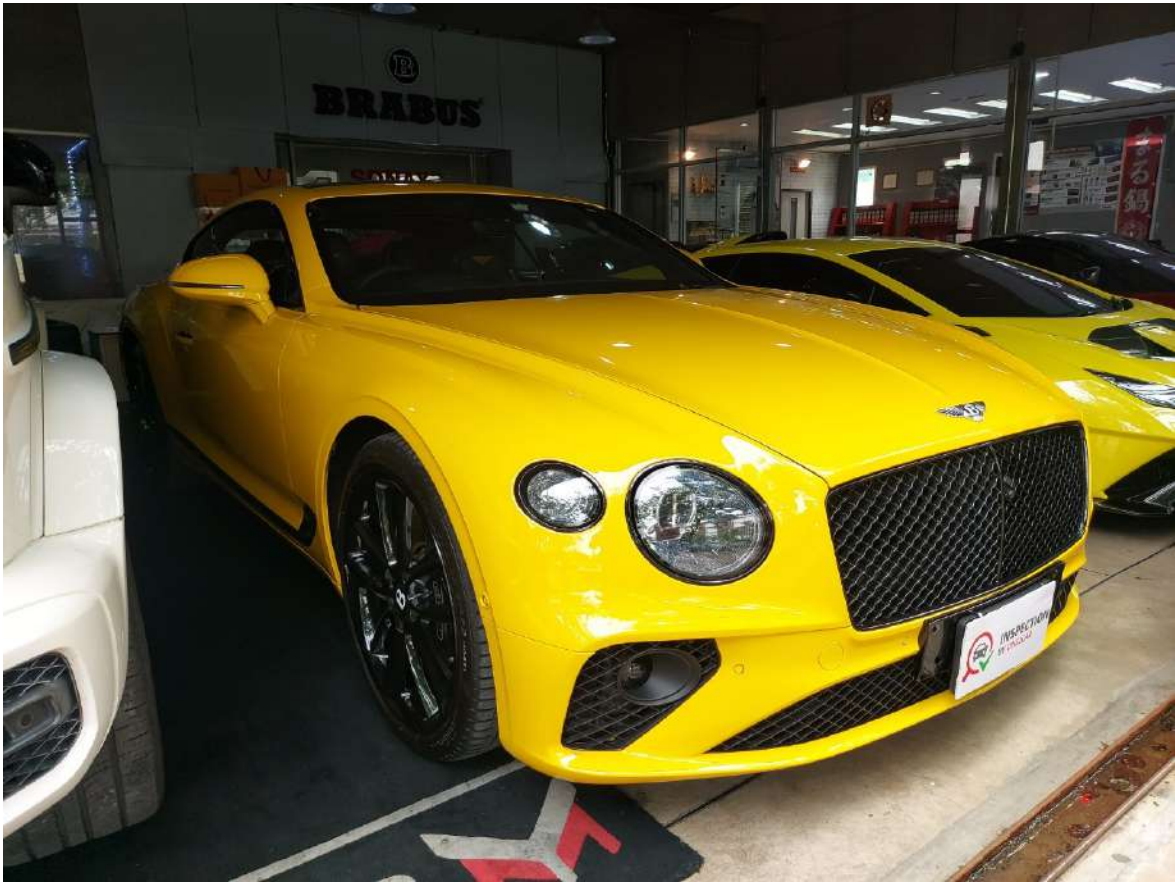
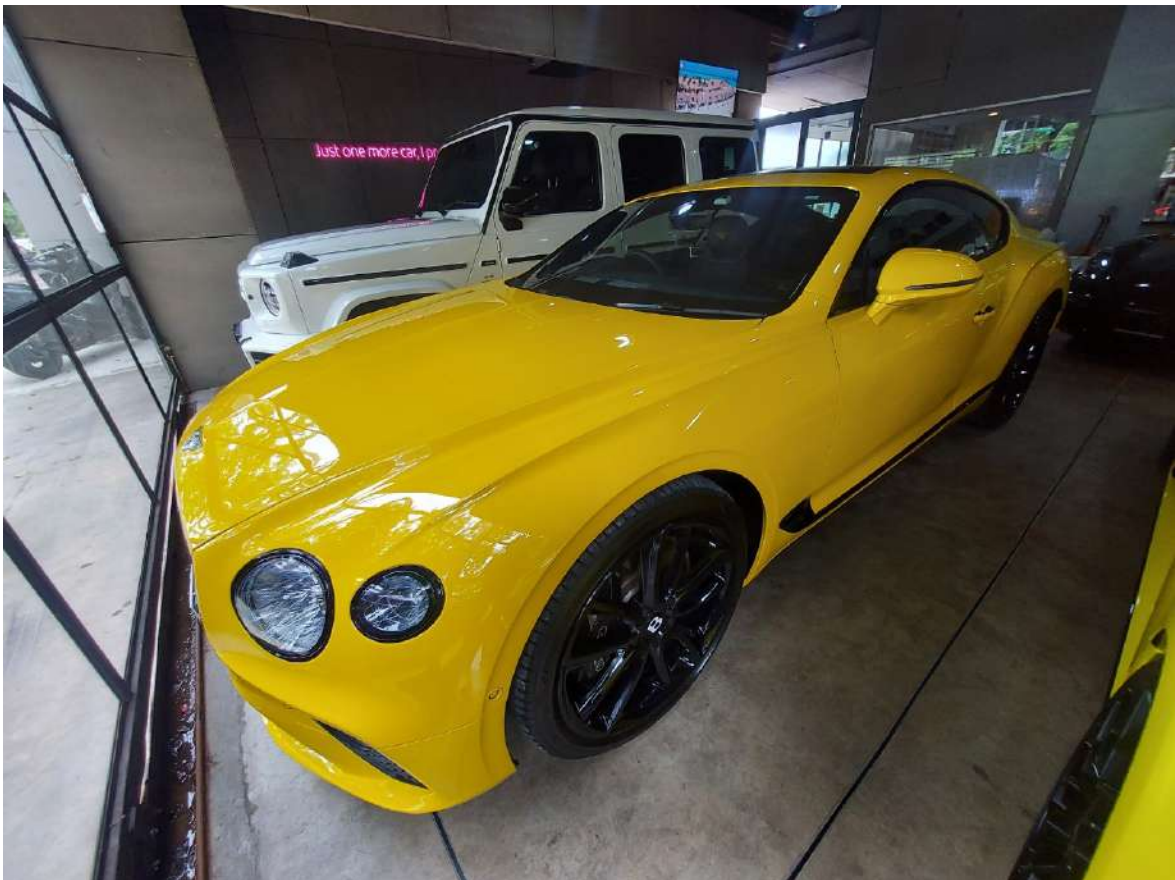
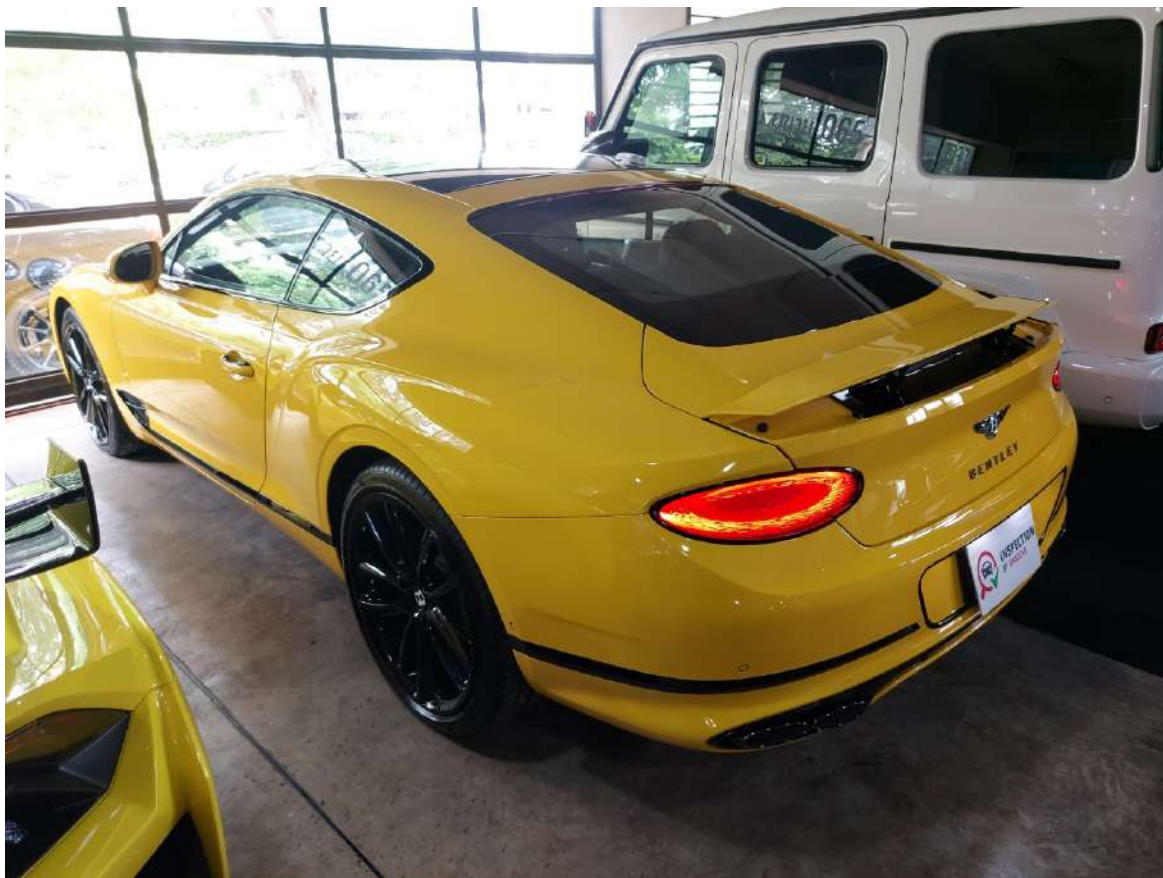
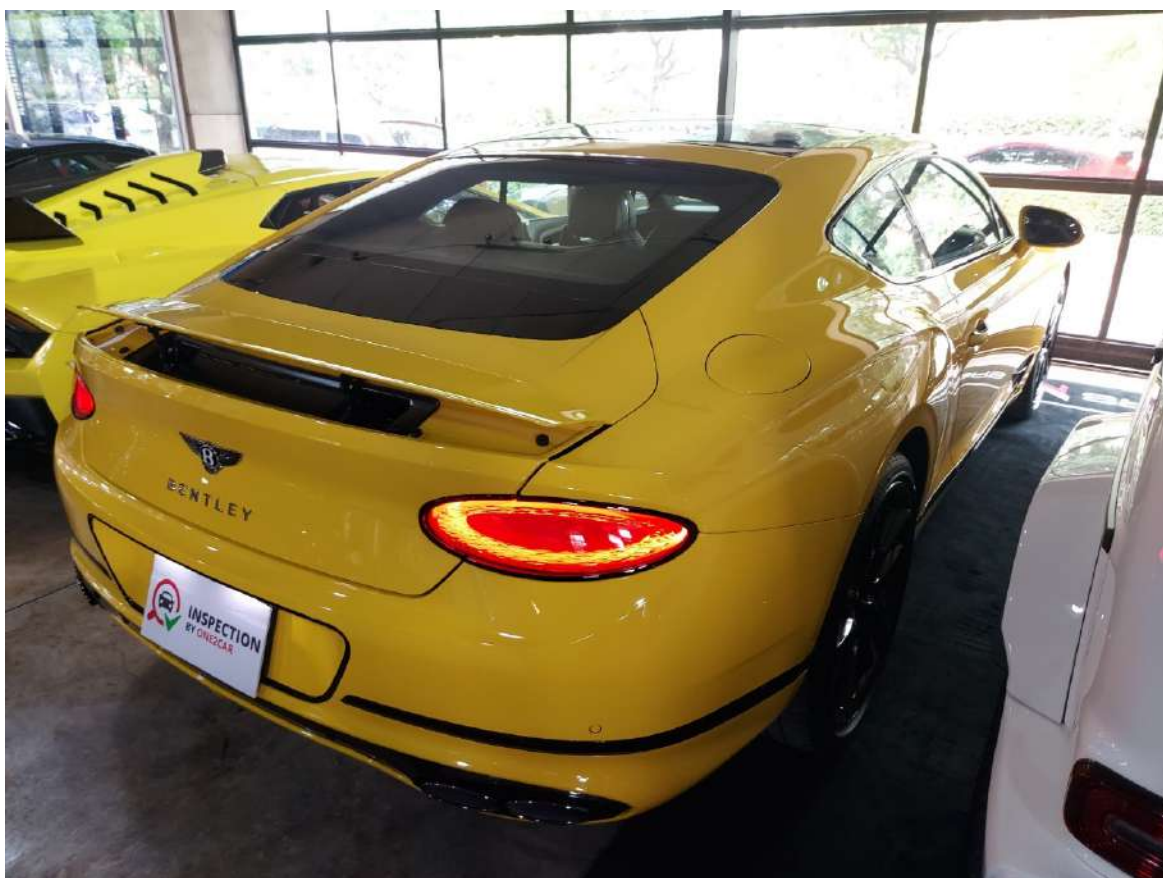
ภาพภายนอก

- ประเมินสภาพรวม: ผ่าน
รายการที่รื้อการแก้ไข: ไม่พบรายการแก้ไข
ชิ้นส่วนประกอบตัวถังรถ
- ✓ แผ่นเพลทเลขตัวถังมองเห็นได้ชัดเจน
 - ✓ ชิ้นส่วนประกอบตัวถังรถ ผ่านการวัดค่าความหนาของสีแล้ว
 - ✓ สีรถตรงตามเสาเอกสารจดทะเบียน
 - ✓ WRAP สติกเกอร์รอบคัน

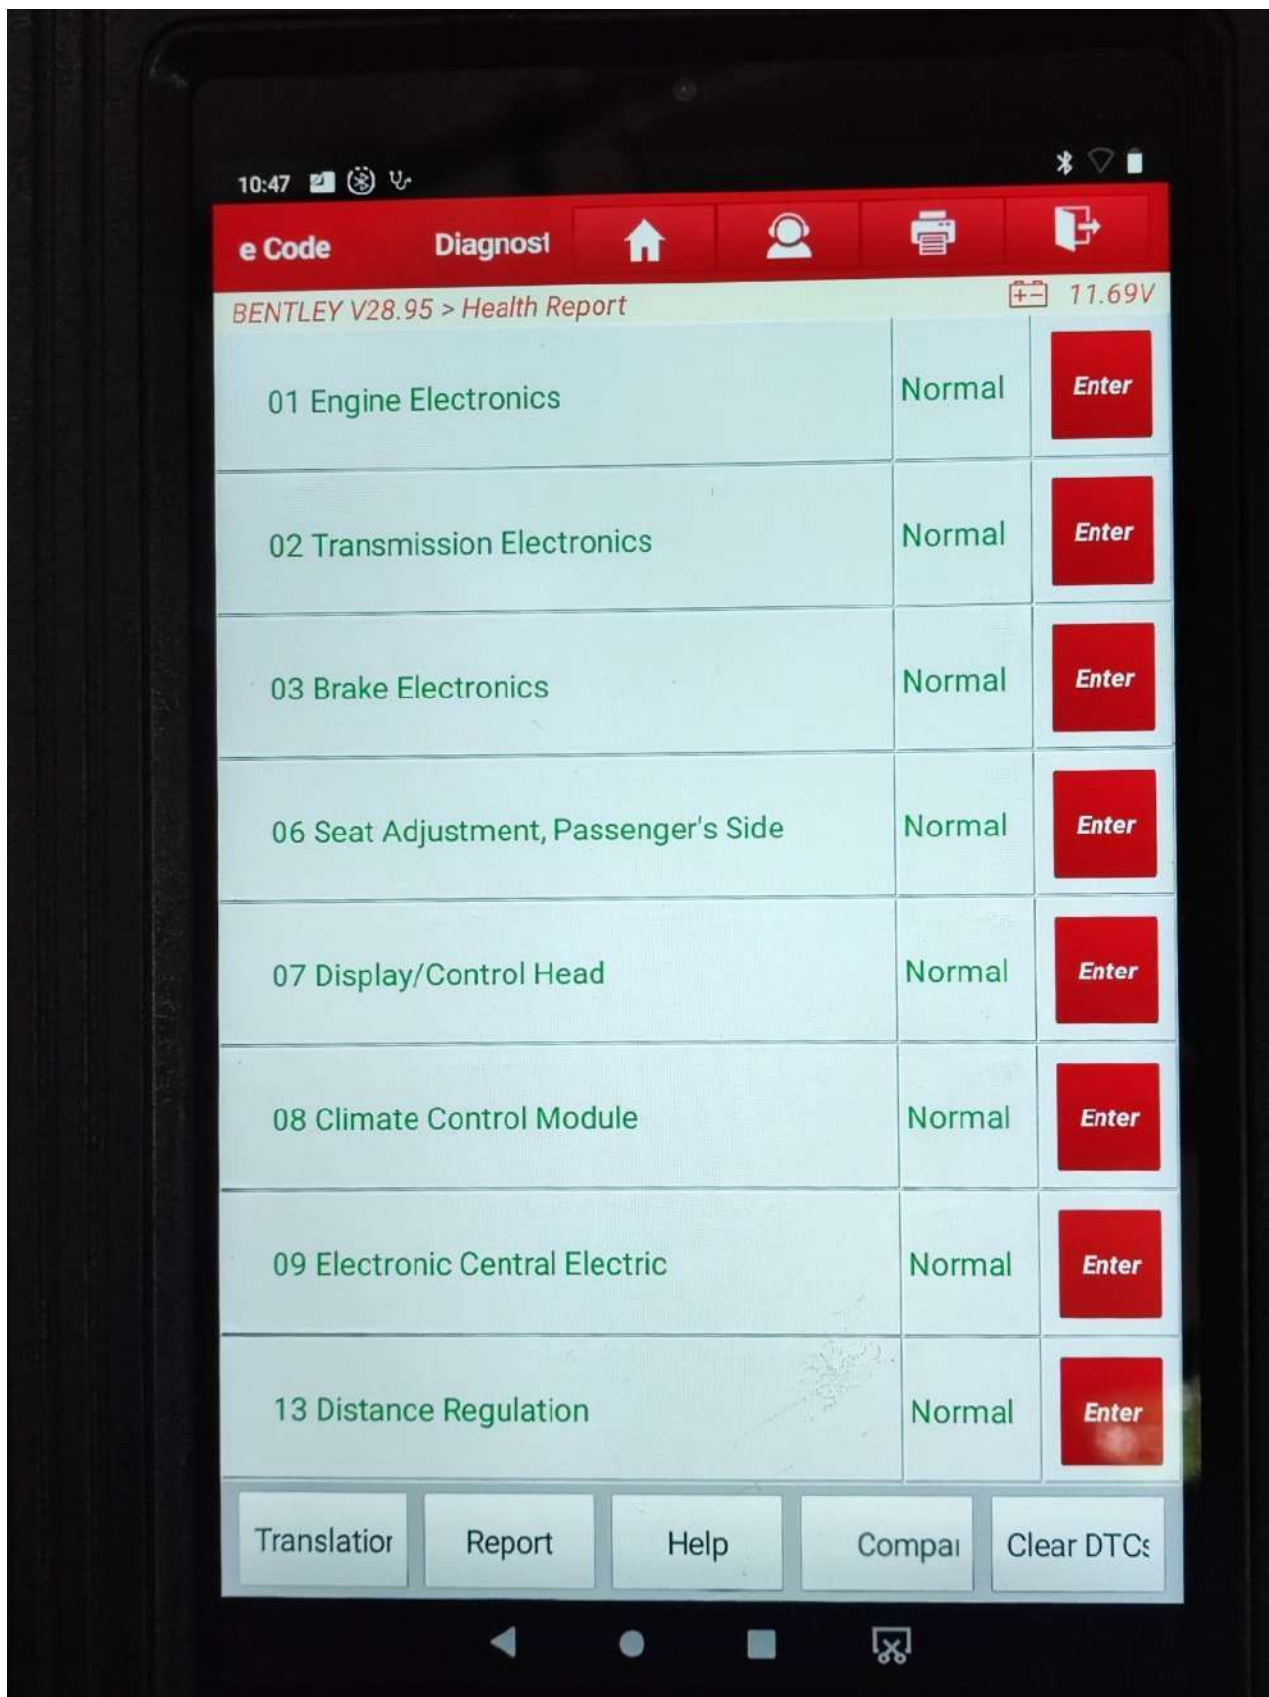
ภาพ OBD

รายการตรวจ 6 รายการ	สถานะ
1.1 ไม่เคยเกิดอุบัติเหตุรุนแรงจนทำให้โครงสร้างรถมีปัญหาความปลอดภัย No Evidence of Major or Hail Damage	ดี (Good)
1.2 ไม่มีการตัดต่อ ตัดแปลง คัชชี และ โครงสร้างรถ No chassis and cab structure modified	ดี (Good)
1.3 ไม่เคยประสบภัยจมน้ำ No Evidence of Flood	ดี (Good)
1.4 ไม่เคยประสบภัยอัคคีภัย No Evidence of Fire	ดี (Good)
1.5 ระบบการทำงานภายในรถยนต์ OBD II On-Board Diagnostics (OBD)	ดี (Good)
1.6 สภาพรถโดยรวม Overall Appearance	ดี (Good)
