เลขคำขอบริการ (Job No.) :

Suzuki Swift 1.2 GL Hatchback

Feb 6, 2023

Vehicle Inspection Report สรุปผลการตรวจสอบสภาพรถ (Inspection Summary)

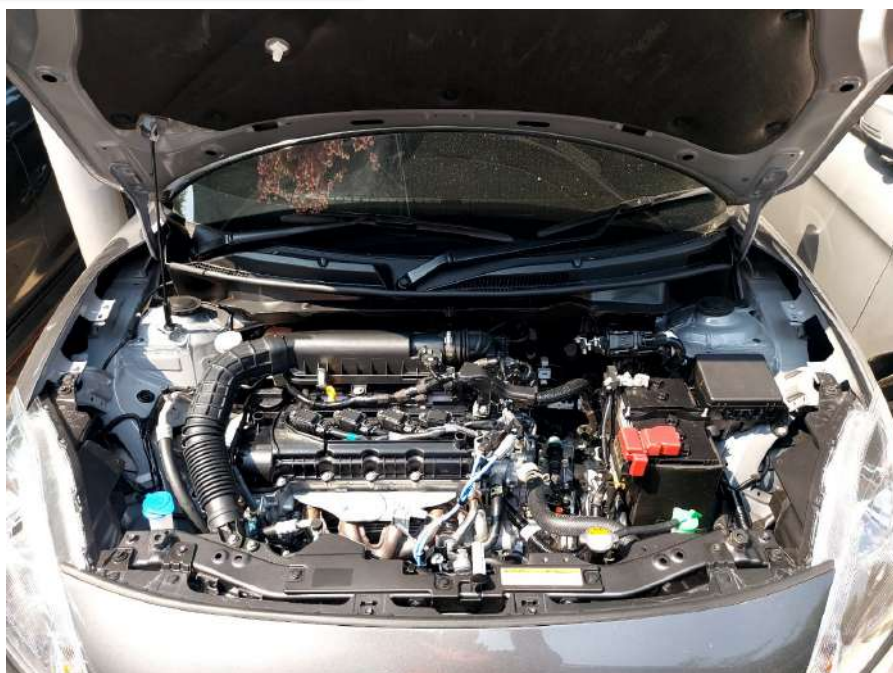
ภาพห้องเครื่อง

4.1 เครื่องยนต์ไม่พบการรั่วซึม No any leak on engine

ไม่มี (No)

4.10 การรั่วไหลของน้ำมัน Fluid Leaks

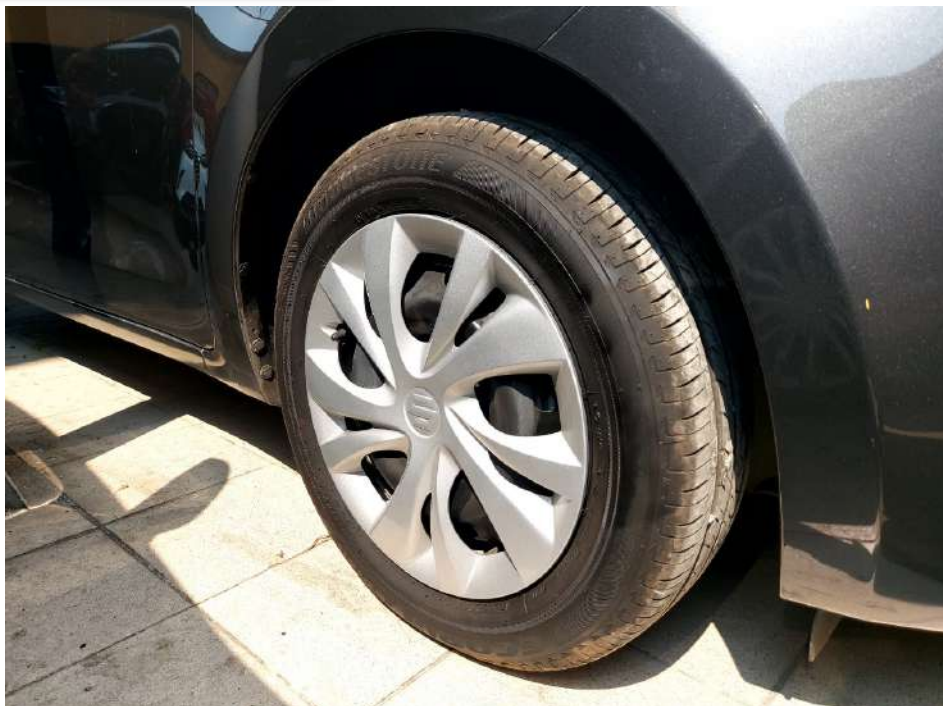
ขอบยาง ล้อ

5.1 สภาพยางรถยนต์, สัปดาห์/ปี ผลผลิต Tires Appearance, Year

ดี (Good)

49/21
