Vehicle Inspection Report

สรุปผลการตรวจสอบ (Inspection Summary)

ยี่ห้อ/รุ่น (Brand/Model): NISSAN MARCH	วันที่ตรวจสอบรถยนต์ (Date of Inspection): 28.8.61
หมายเลขตัวถัง (VIN): MNTFBUK13Z0073048	เลขคำขอบริการ (Job No.): I018/085-030
หมายเลขเครื่องยนต์ (Engine No.): HR12372860B	Vehicle Picture:  
ปีที่ผลิต (Build Date): 2013	
สีรถ (Color): เขียว	
ระยะการใช้งาน (Mileage): 66,554 กม.	
หมายเลขทะเบียน (No. Plate): 4กต 2758 ก.ท.ม.	
วันครบกำหนดชำระภาษี (Registration Expiry): 13 ก.ค. 62	
ชื่อลูกค้า (Customer Name): REGENT HOME CAR	
ที่อยู่ (Address):	
โทรศัพท์ (Tel):	
สถานที่ตรวจสอบรถ (Inspection Place): REGENT HOME CAR

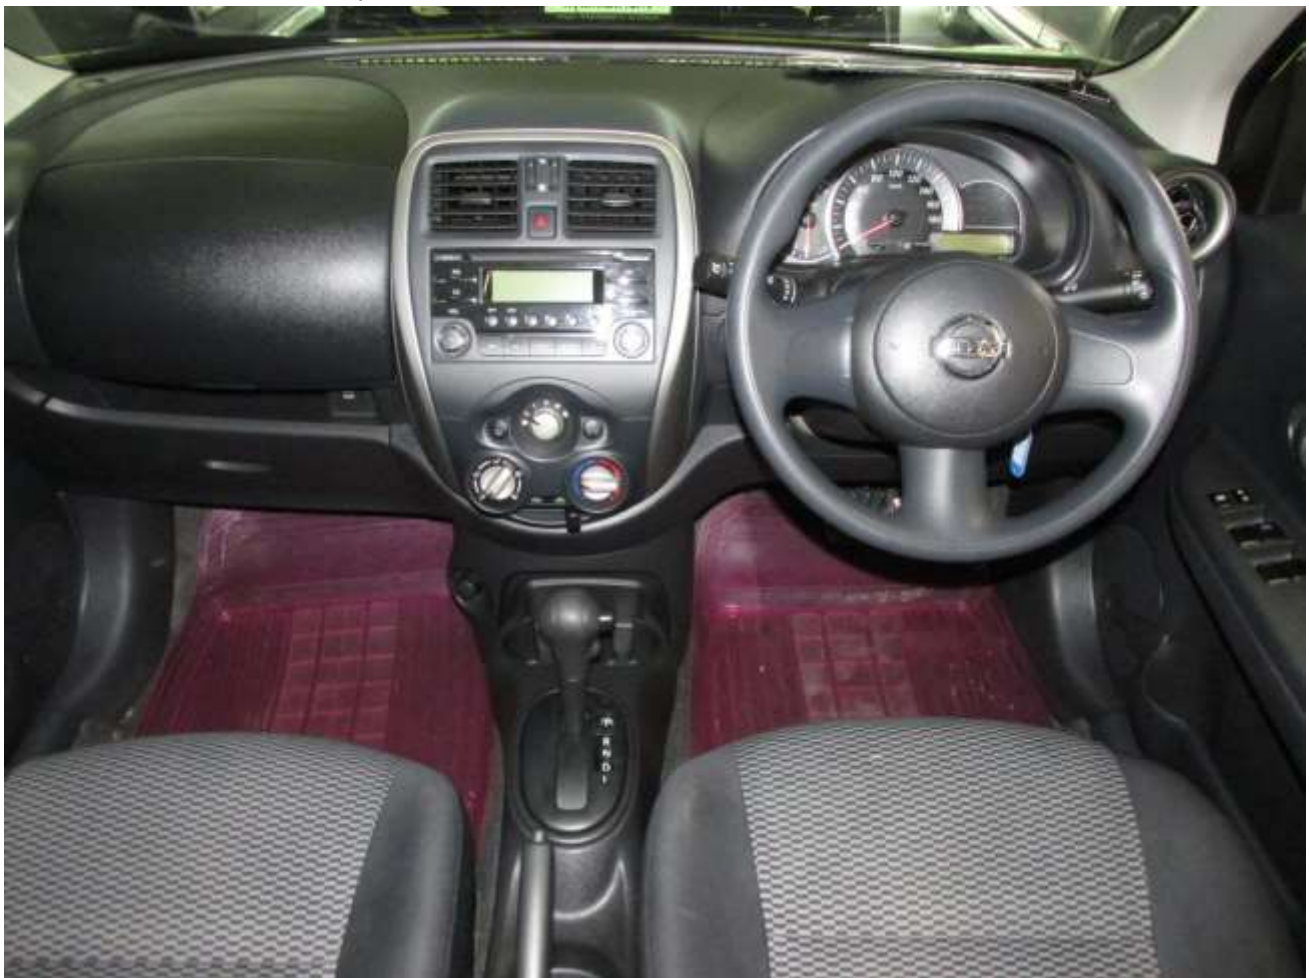
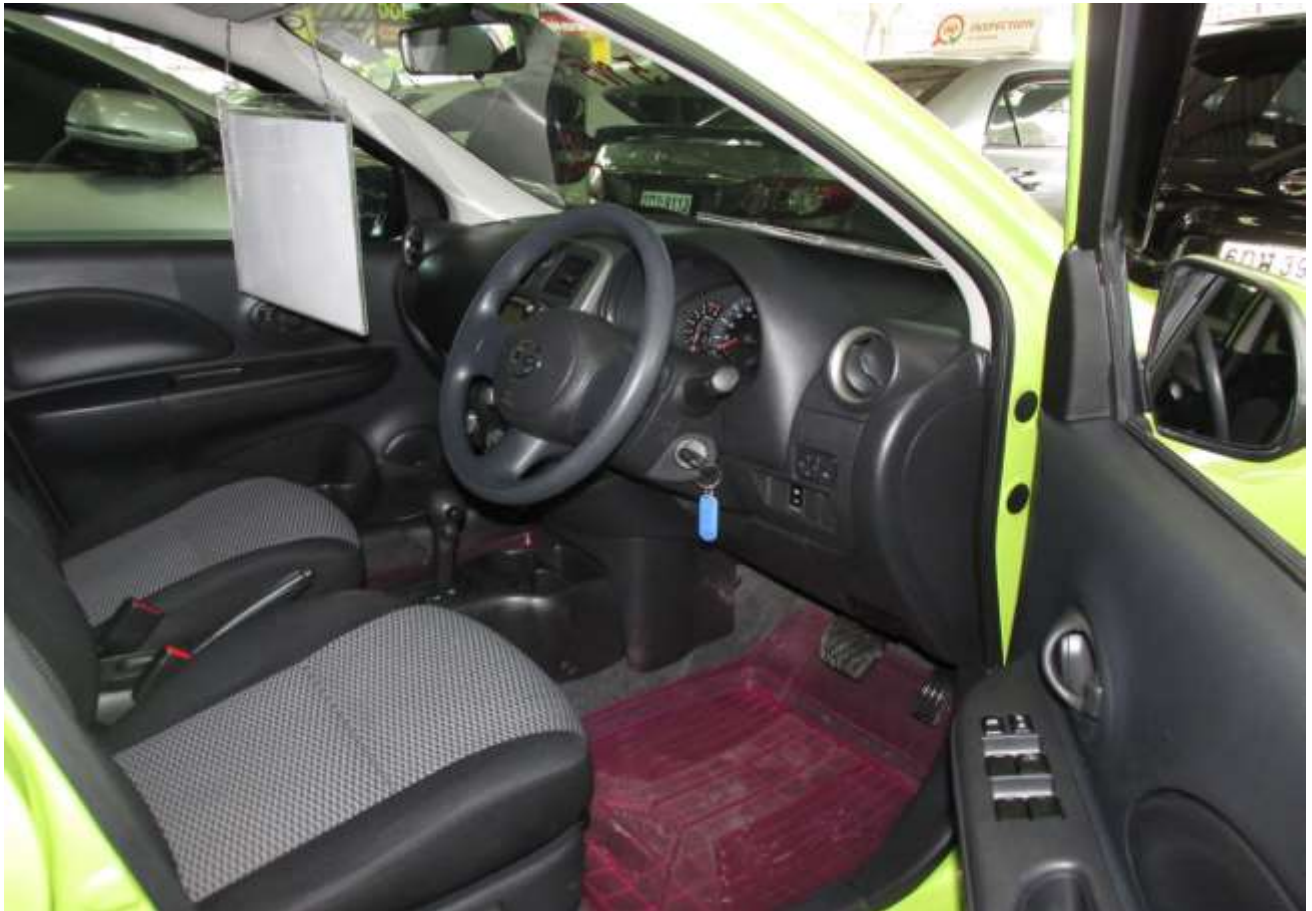
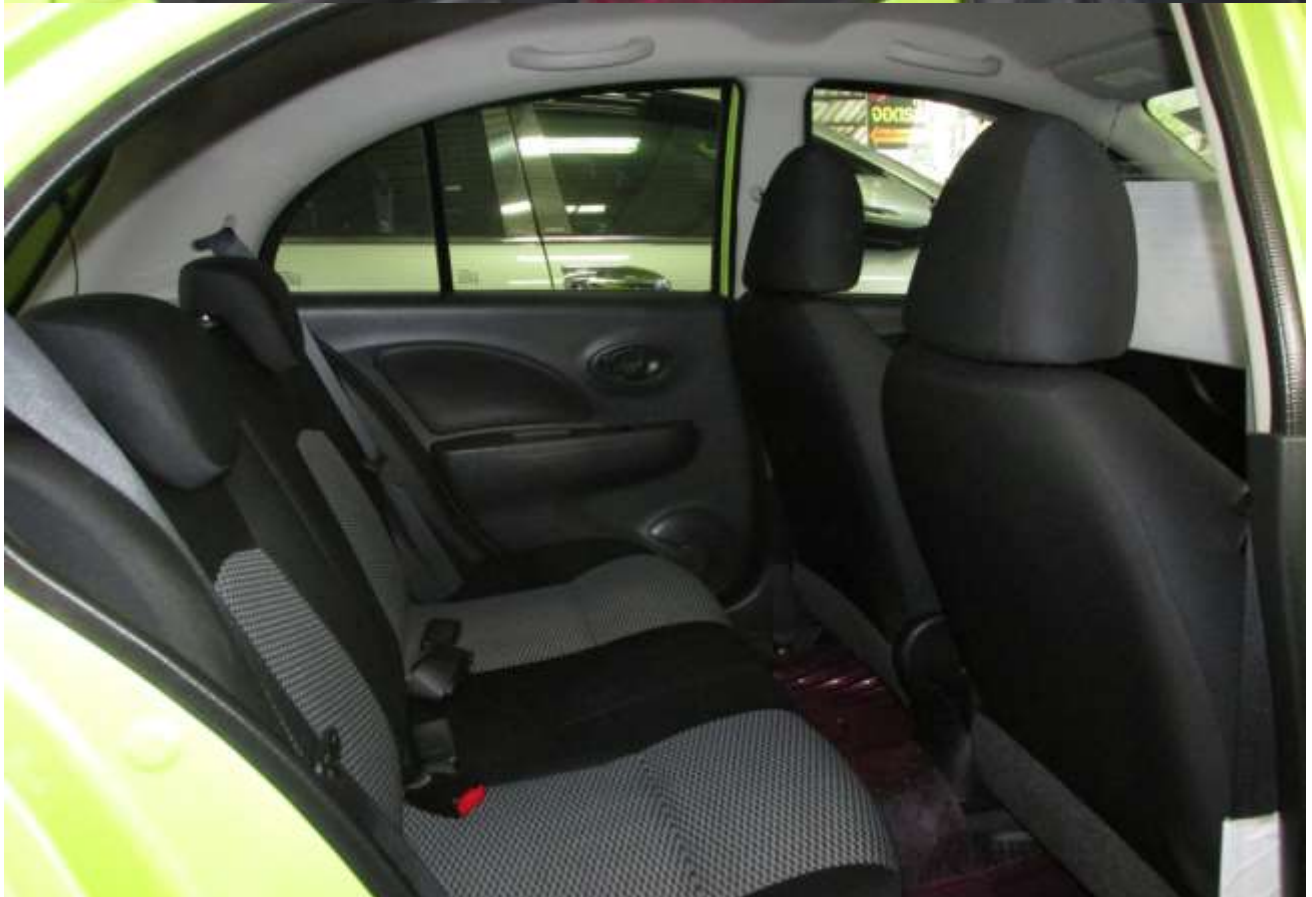
ภาพภายในด้านหน้า หลัง และ จุดบกพร่อง - Interior Visual Details (Front, Rear and/or Defect):

ที่นั่ง สภาพ Seat Appearance	สภาพดีตามอายุการใช้งาน
 	การทำงาน การปรับ และการล็อกเบาะ Seat Adjust functional	ทำงานได้ดี
 	สภาพ รางได้เบาะ Seat slide adjust rail	สภาพดีตามอายุการใช้งาน
 	เข็มขัดนิรภัย Seat Belts	สภาพดีตามอายุการใช้งาน
 	แผงคอนโซลหน้า Other Trims	สภาพดีตามอายุการใช้งาน
 	เครื่องเสียงภายในรถ Radio/ Multiplayer	เปิด-ปิด ปกติ
 	ลำโพง Speaker working	ทำงานปกติ
 	ไดร์ฟกระจกหลัง Rear Window Demister	สภาพดีไม่พบรอยขาด
 	อุปกรณ์ปรับอากาศทำความเย็นและ ความร้อน Air Condition/Heater	ทำงานปกติ
 	ชุดปัดน้ำฝน และระบบฉีดน้ำกระจก Washers & Wipers	ทำงานปกติ
 	แตร Horn	ทำงานปกติ
 	บานพับ และกลอนประตู Doors, Locks & Hinges	สภาพดีเหมาะสมกับอายุการใช้งาน
 	การเปิดประตูจากด้านใน Door Handle (inside)	ทำงานได้ดี
 	สภาพยางขอบประตู Weather Strip	สภาพดีเหมาะสมกับอายุการใช้งาน
 	การทำงานของกระจกเลื่อนไฟฟ้า Window Operation	ทำงานเปิด-ปิด ปกติ

หน้าปัดและมาตรวัด ปกติ หรือ มีไฟ โชนหรือไม่มี Dash Warning Lights & Gauges	ไม่มีไฟโชน

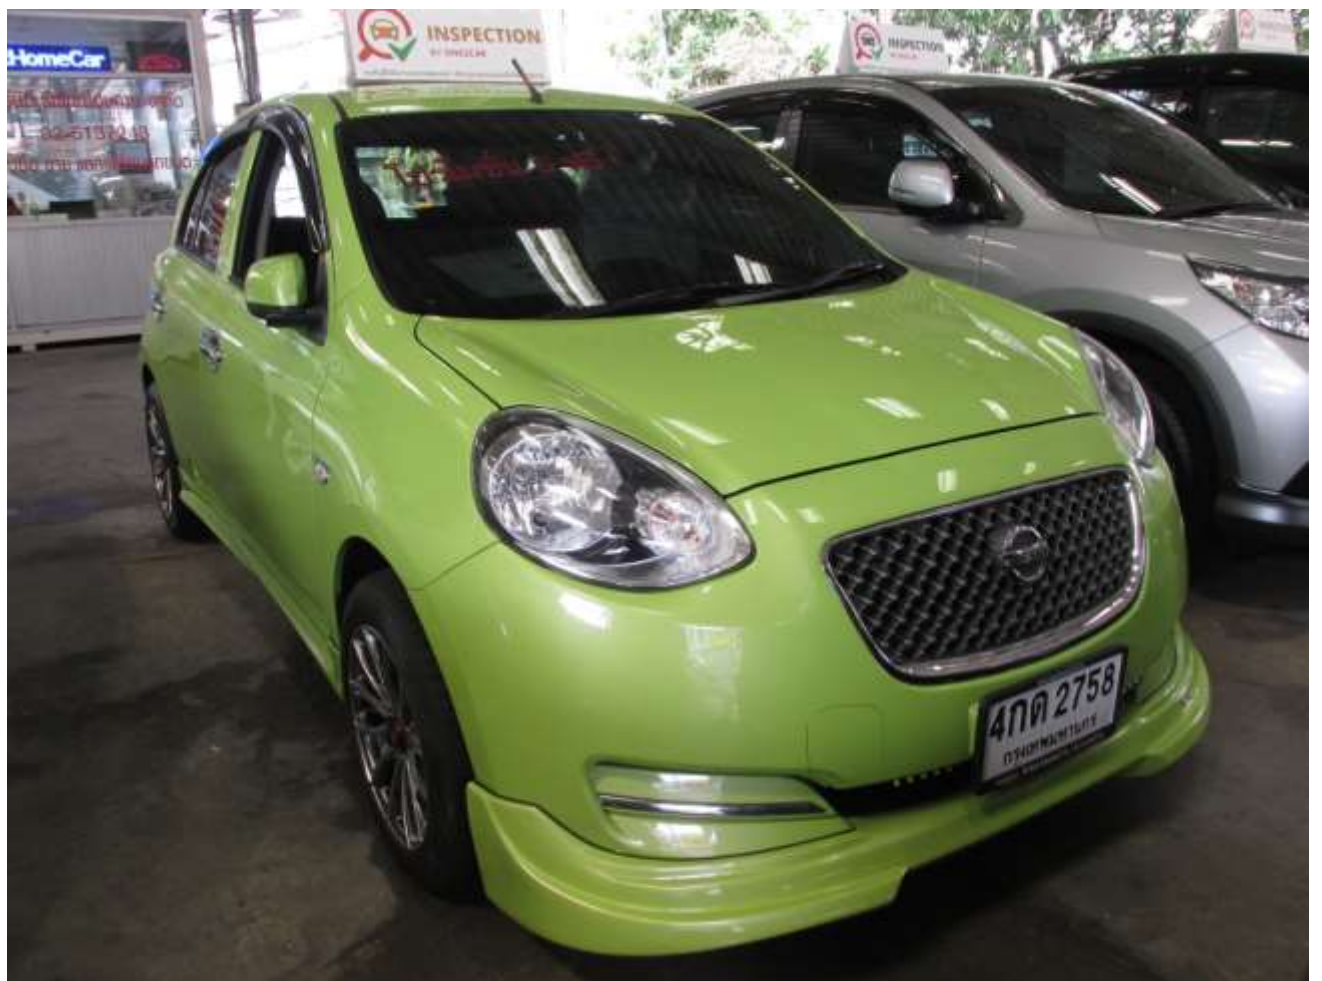
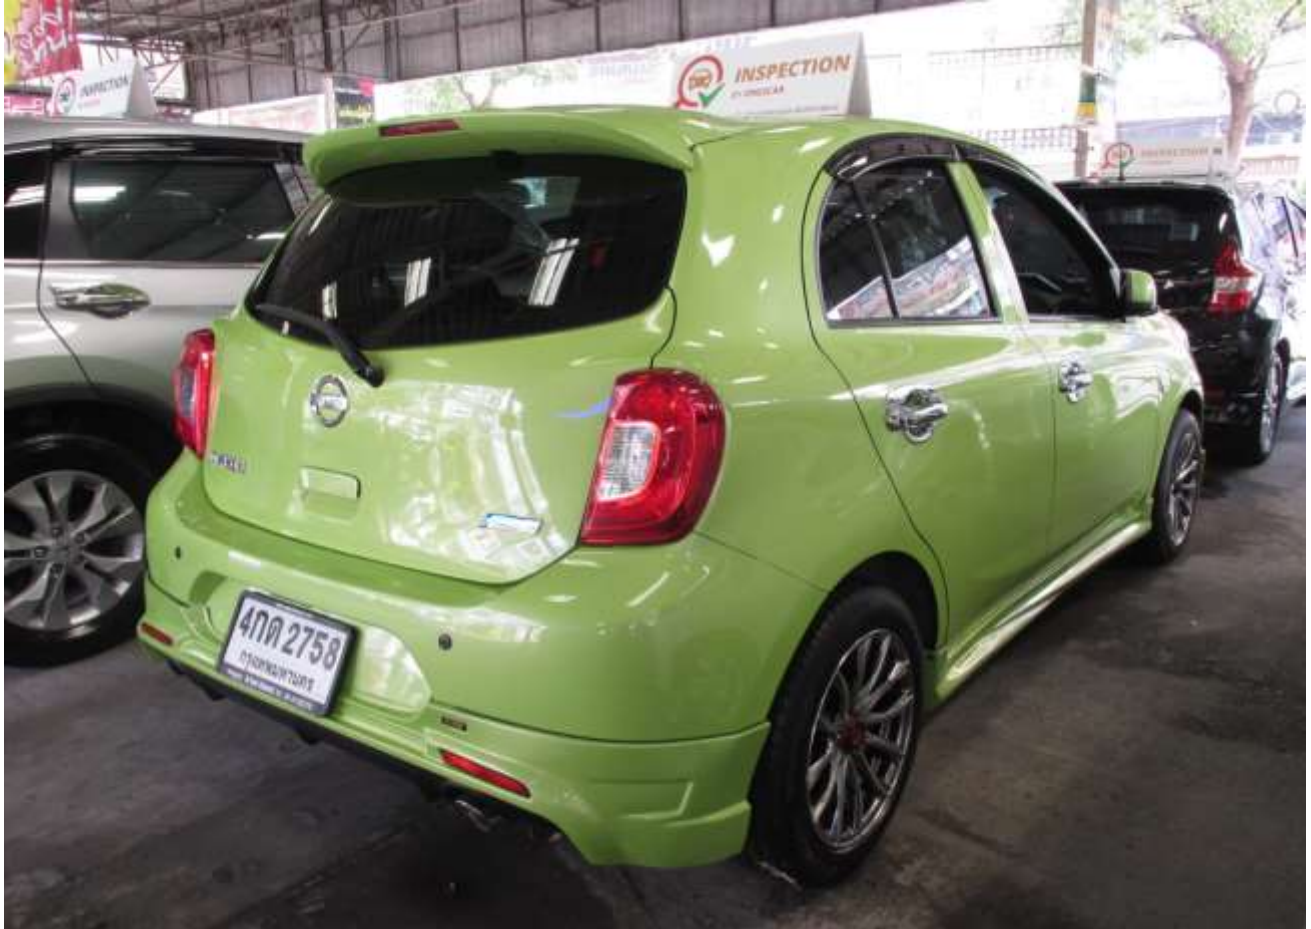
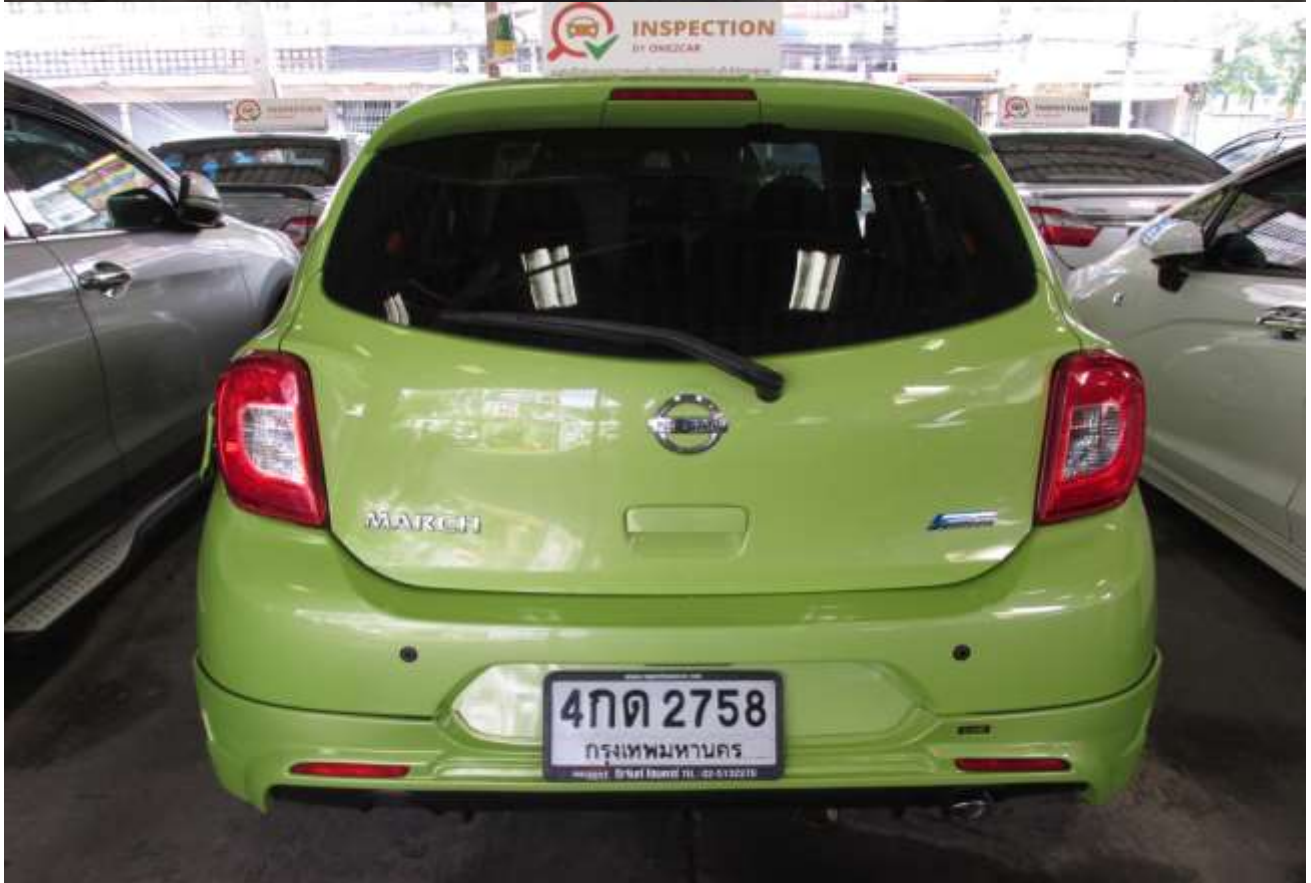
ภาพภายนอก - Exterior Visual Details:

ท่อไอเสีย Exhaust	สภาพดีตามอายุการใช้งาน
 	เฟืองท้าย Differentia	N/A
 	เพลาขับ Drive Shafts	สภาพดีตามอายุการใช้งาน
 	การทำงานการเปิดปิดประตูทุกบาน All Door Handle Functional	ปกติ
 	การทำงานของฝาช่องเติมน้ำมัน Fuel Cap functional	ปกติ
 	ช่องเก็บยางอะไหล่ Spare Tire Housing	ปกติ
 	อื่นๆเพิ่มเติม Others	N/A

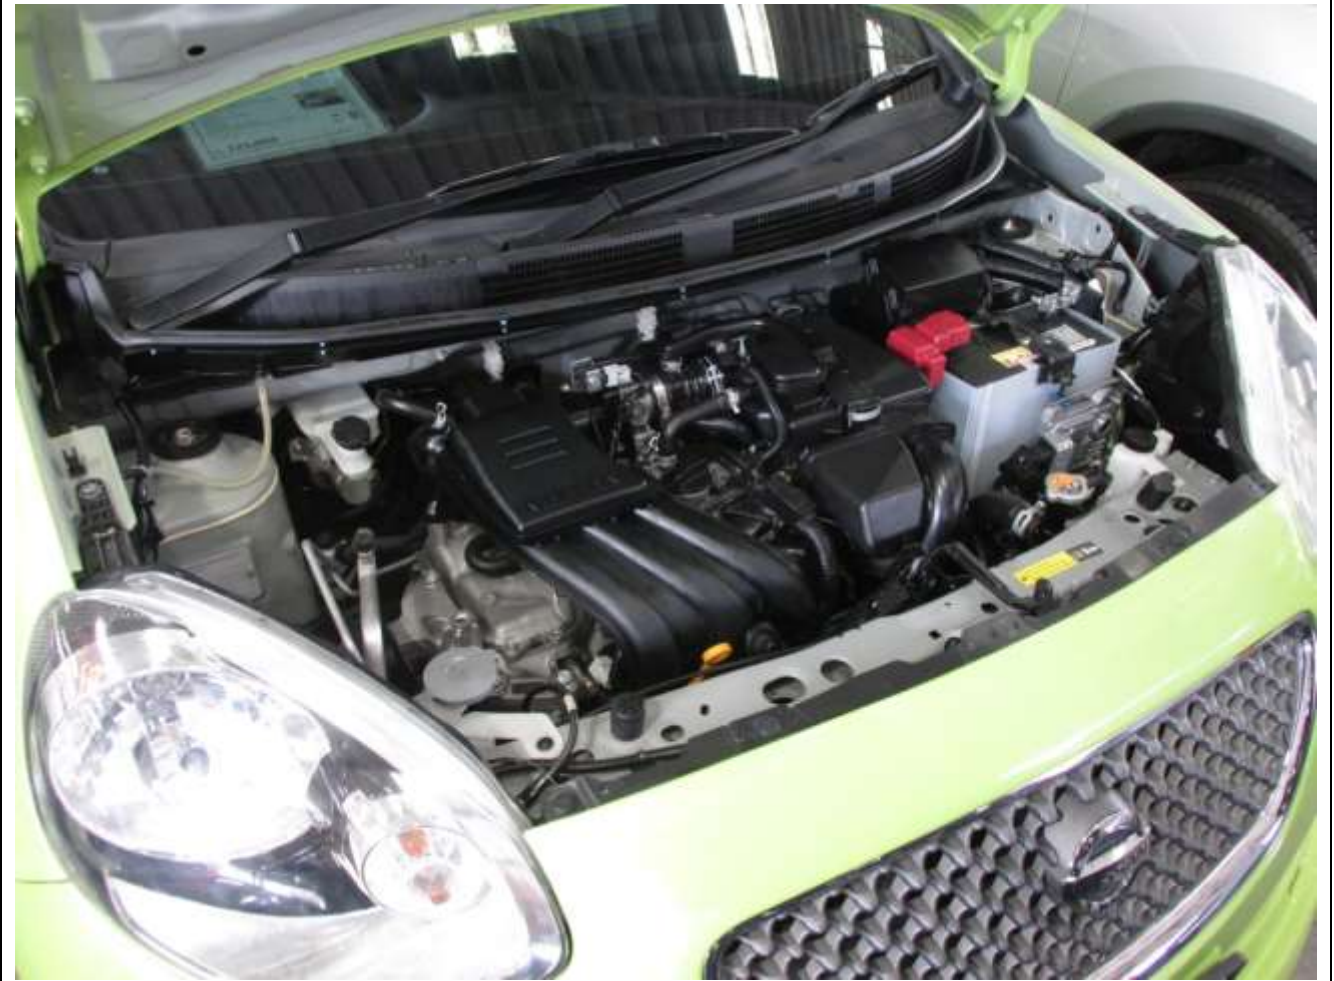
ภาพห้องเครื่อง - Engine Bay Visual Details:

แบตเตอรี่ไม่รั่ว และ ชุดยึด ไม่มีสนิม No any leak on battery and no corrosion on battery support bracket	สภาพดีตามอายุการใช้งาน																																					
 	การทดสอบ แบตเตอรี่ Battery Test	<table border="1"> <thead> <tr> <th colspan="2">Battery Test</th> </tr> </thead> <tbody> <tr> <td>Voltage</td> <td>12.16 V</td> </tr> <tr> <td>Rating</td> <td>480 CCA</td> </tr> <tr> <td>Current</td> <td>491 CCA</td> </tr> <tr> <td>Internal resistance</td> <td>5.52 mΩ</td> </tr> <tr> <td>State of Charge</td> <td>36 %</td> </tr> <tr> <td>State of Health</td> <td>95 %</td> </tr> <tr> <td>Status</td> <td>Good</td> </tr> <tr> <td>Test Date</td> <td>28.8.61</td> </tr> </tbody> </table>	Battery Test		Voltage	12.16 V	Rating	480 CCA	Current	491 CCA	Internal resistance	5.52 mΩ	State of Charge	36 %	State of Health	95 %	Status	Good	Test Date	28.8.61	<table border="1"> <thead> <tr> <th colspan="2">Charging System Test at 2000 rpm</th> </tr> </thead> <tbody> <tr> <td>Voltage</td> <td>14.15 V</td> </tr> <tr> <td>Status</td> <td>Normal</td> </tr> <tr> <th colspan="2">Start System Test</th> </tr> <tr> <td>Start Voltage</td> <td>10.41 V</td> </tr> <tr> <td>Status</td> <td>Normal</td> </tr> <tr> <th colspan="2">Max. Load Test at 2000 rpm</th> </tr> <tr> <td>Max. Load Voltage</td> <td>14.12V</td> </tr> <tr> <td>Status</td> <td>Normal</td> </tr> </tbody> </table>	Charging System Test at 2000 rpm		Voltage	14.15 V	Status	Normal	Start System Test		Start Voltage	10.41 V	Status	Normal	Max. Load Test at 2000 rpm		Max. Load Voltage	14.12V	Status	Normal

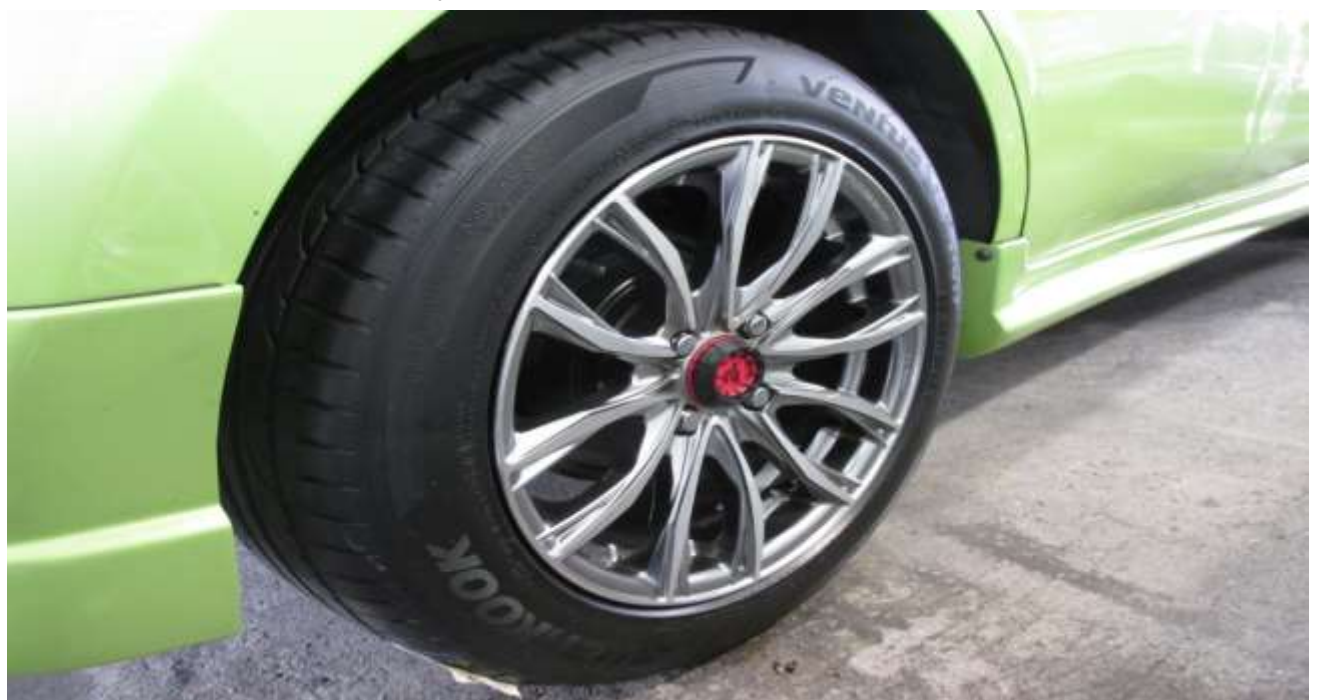
ภาพโดยรวมของยาง ล้อ และ เบรค - Tyres, Wheels & Brakes Visual Details:

สภาพยางรถยนต์, สัปดาห์/ปี ผลิต Tyres Appearance, Year	4717
 	สภาพล้อ,ฝาครอบล้อ Wheel Rims Appearance	สภาพดีตามอายุการใช้งาน
 	ล้อ และยางอะไหล่ Spare Tyre & Rim	สภาพดีตามอายุการใช้งาน
 	คาลิปเปอร์เบรค และท่อน้ำมัน Brake Hose Callipers & Pipes	สภาพปกติไม่พบการรั่วซึม
 	ผ้าดิสเบรค (หน้า/หลัง) Brake Pads (Front/Rear)	สภาพดีตามอายุการใช้งาน
 	จานดิสเบรค(หน้า/หลัง) Brake Discs (Front/Rear)	ควรเจียจานเบรคครั้งต่อไปที่เปลี่ยนผ้าเบรค
 	ดรัมเบรคล้อหลัง Brakes and Drums any No Leakage	สภาพดีตามอายุการใช้งาน
 	การทำงานของเบรคมือ Park Brake function	ระบบการทำงานปกติ
 	คำแนะนำอื่นๆ Other	N/A
