I023/0143-11

Toyota Yaris 1.2 TRD Sportivo

4 ส.ค. 2023

Vehicle Inspection Report สรุปผลการตรวจสภาพรถ (Inspection Summary)

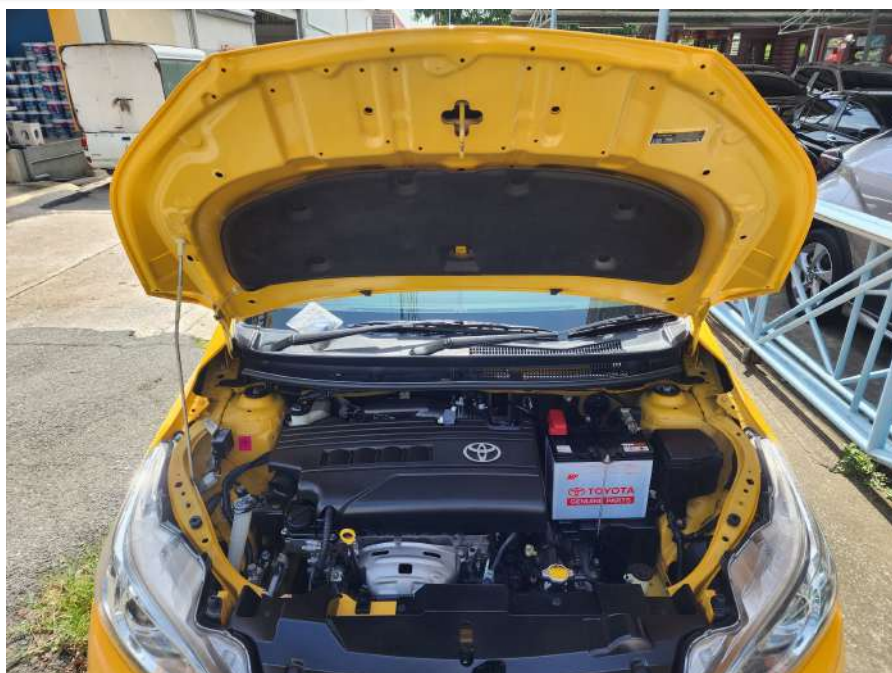
ภาพห้องเครื่อง

Voltage	12.52	V
Rating	490	CCA
Current	445	CCA
Internal resistance	6.28	mΩ
State of Charge	90	%
State of Health	83	%
Status	GREAT

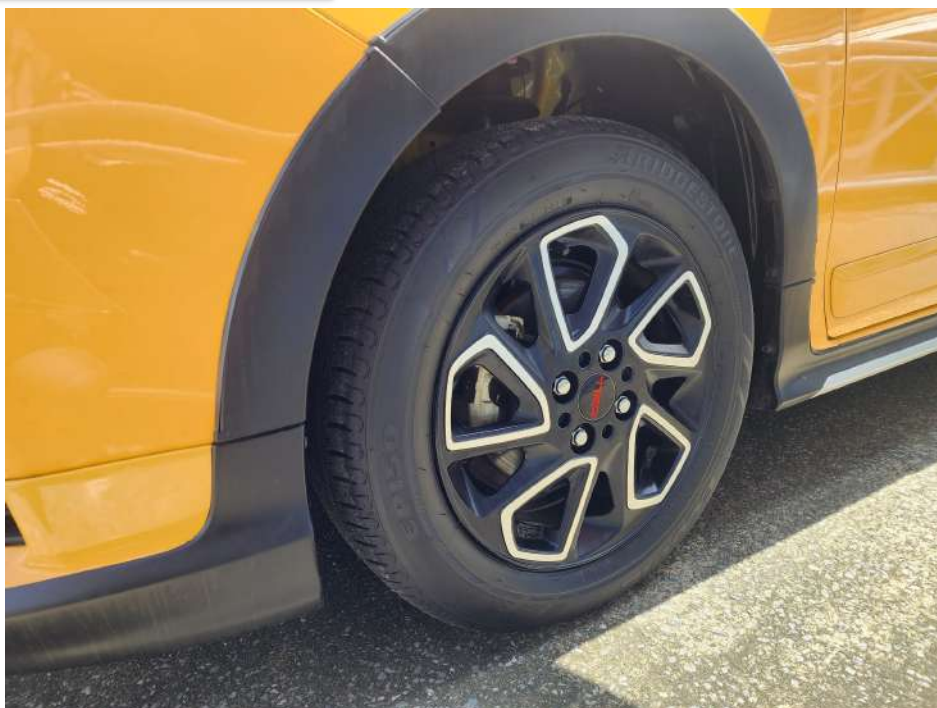
ขอบยาง ล้อ

24/19

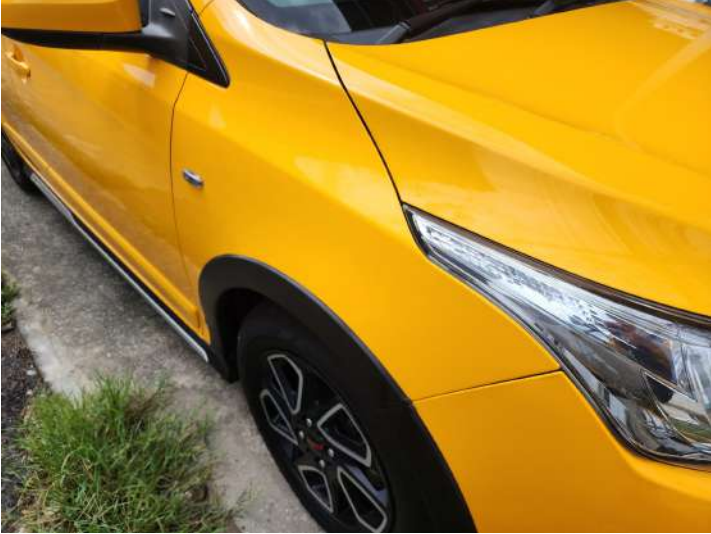
รูป จุดบกพร่อง

3.11 แก้มบังโคลนหน้าขวา Right Front Wing

พอใช้ (Fair)
