1023/0249-103

Honda CR-V 2.0 E 4WD

INSPECTION
BY ONE2CAR

Vehicle Inspection Report

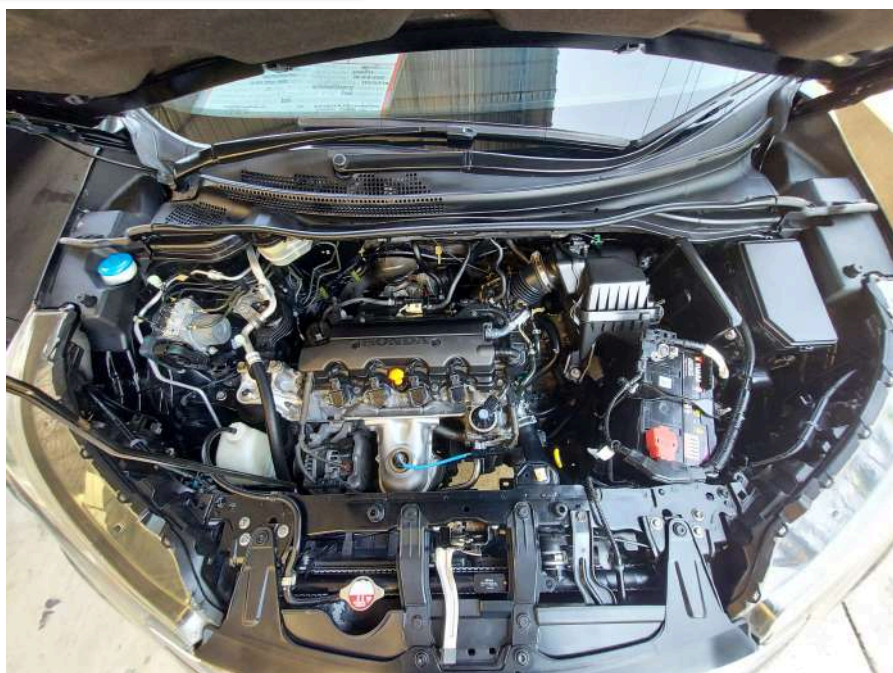
ภาพห้องเครื่อง

Voltage	12.39	V
Rating	420	CCA
Current	313	CCA
Internal resistance	8.93	mΩ
State of Charge	59	%
State of Health	55	%
Status	CAUTION

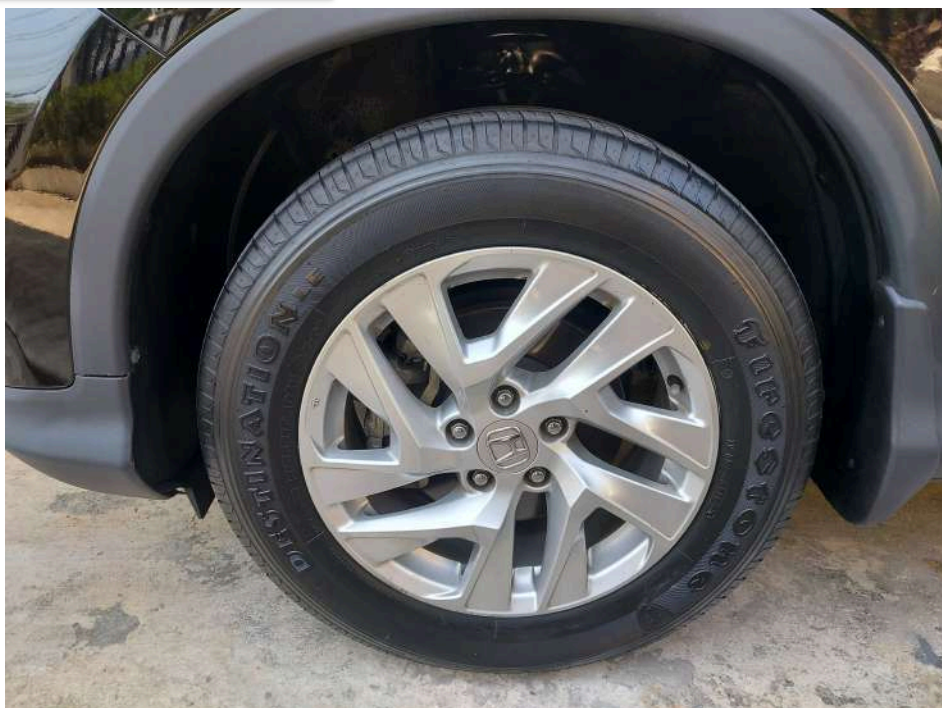
ขอบยาง ล้อ

11/23
