I023/0249-48

Honda HR-V 1.8 E

Nov 27, 2023

Vehicle Inspection Report
สรุปผลการตรวจสภาพรถ (Inspection Summary)

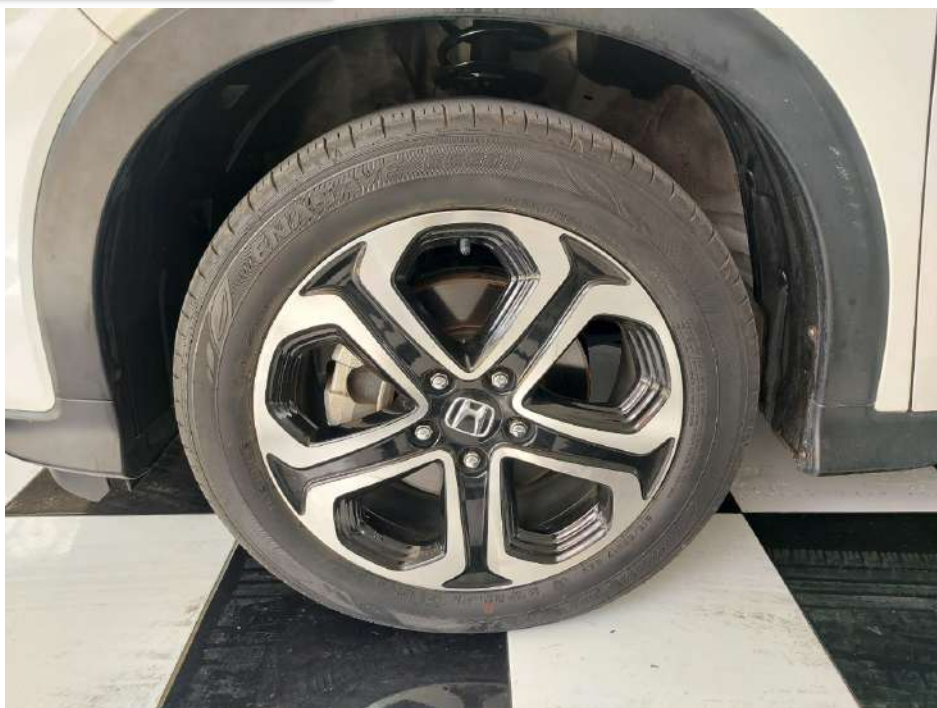
ขอบยาง ล้อ

| รายการตรวจ 8 รายการ | สถานะ |
|---|---|
| 5.1 สภาพยางรถยนต์, สัปดาห์/ปี ผลิต Tires Appearance, Year | พอใช้ (Fair) |

20/19
